Bern, Rathausgasse 64

Die Baugeschichte einer Altstadtliegenschaft in der Stadt Bern

ROGER LÜSCHER UND ARMAND BAERISWYL

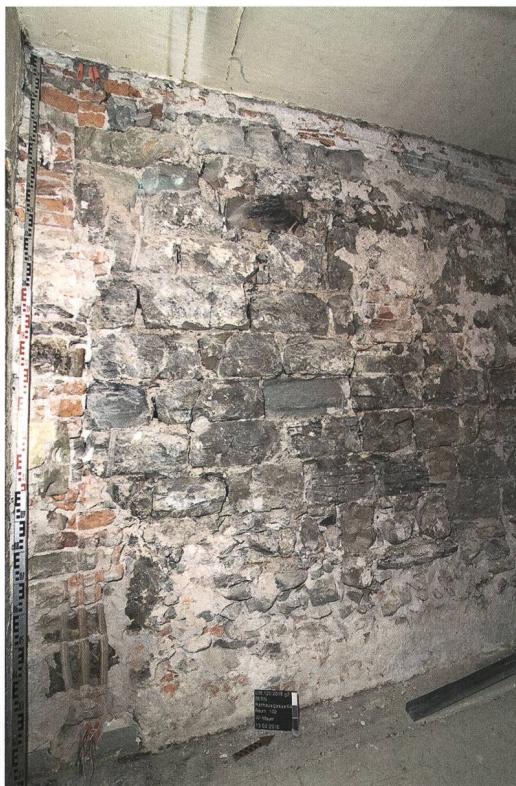
Abb. 1: Mittelalterliche östliche Hinterhausfassade des Gebäudes Rathausgasse 66 vom ersten Obergeschoss der Rathausgasse 64 aus, mit ersetzer Mauerschale im unteren Bereich. Blick nach Nordwesten.

Im hinteren Bereich der Parzelle konnte bis ins zweite Obergeschoss die vom Charakter her mittelalterliche Mauer eines steinernen Kernbaus beobachtet werden (Abb. 1; Abb. 4, rot). Es handelte sich um die Aussenseite der Ostfassade eines etwa sechs Meter tiefen, dreigeschossigen Hausteils auf der Nachbarparzelle Rathausgasse 66, dessen Westfassade 2013 von der Rathausgasse 68 her beobachtet worden war (Abb. 2).

Die im ersten und zweiten Obergeschoss sichtbare Mauer zeigte keine Brandspuren, allerdings wurde die Mauerschale im untersten Bereich und wahrscheinlich auch im Erdgeschoss später ersetzt.

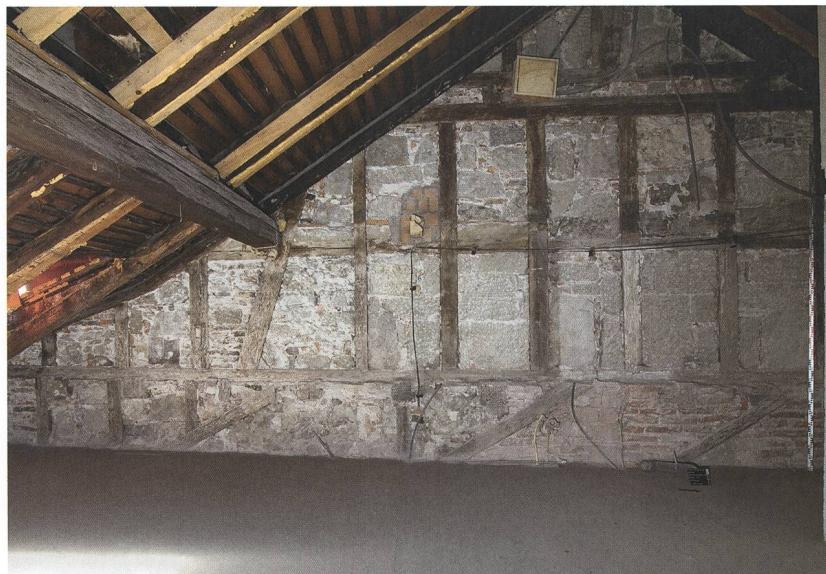
Abb. 5: Bern, Rathausgasse 64. Westbrandmauer im Dachgeschoß mit den eingemauerten Räfen der verschiedenen Dacherhöhungen, darüber die Aufstockung zum heutigen Dach. Blick nach Westen.

In der Westwand waren über dem Dach der vorigen Bauphase Räfen von zwei gassenseitigen Dacherhöhungen eingemauert (Abb. 5). Bei beiden liess sich nicht feststellen, zu welcher

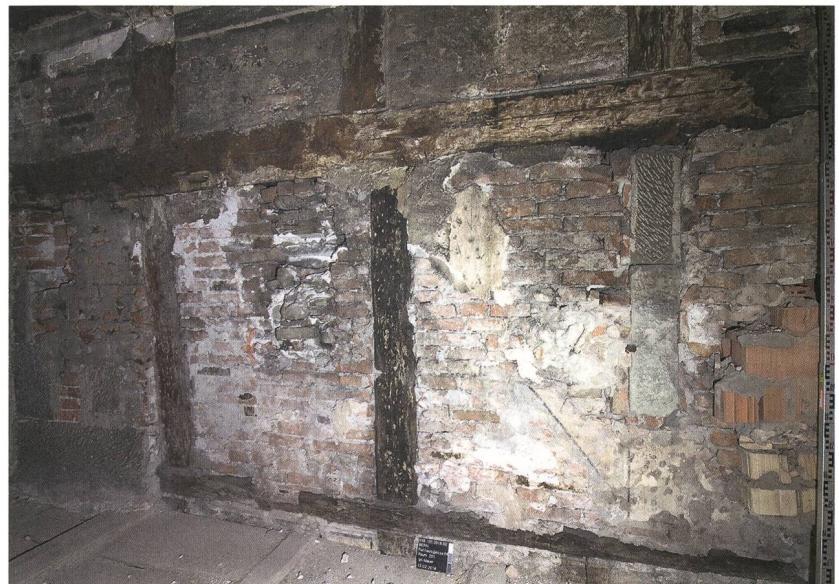
Abb. 6: Bern, Rathausgasse 64. Westbrandmauer im ersten Obergeschoss, Verputz mit Bemalung, welche einen Treppenaufgang anzeigt. Blick nach Südwesten.

Liegenschaft sie gehörten. Eine dürfte zu Rathausgasse 64 gehört haben und stand wohl im Zusammenhang mit den auf 1612 datierten Balkenlagen und dem Ersatz von zwei Ständern im Fachwerk (Abb. 4, braun und blau). Mit der Sanierung dieser Fachwerkwand wurden wahrscheinlich auch die Lehmausfachungen ersetzt. Im zweiten Obergeschoss ist über der versteinerten Ausfachung ein Verputz dokumentiert, dessen Bemalung auf einen Treppenaufgang hindeutet (Abb. 6). Die Erschliessung befand sich also im mittleren Bereich.
