Artikel: Burgdorf, Schloss: ein Schloss im Wandel

Burgdorf, Schloss

Ein Schloss im Wandel

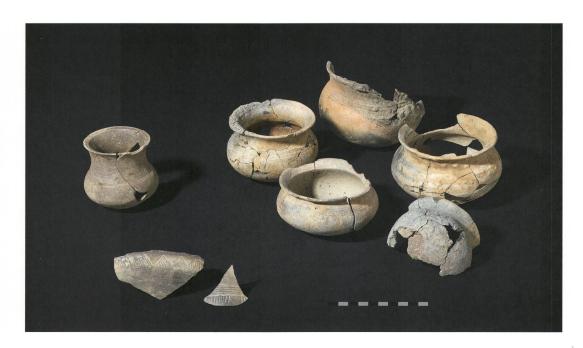
Abb. 3: Burgdorf Schloss. Spätbronzezeitliche Becher aus Grube 1 (rechts) und etwas ältere Gefässe aus Grube 2 (links). Becher und Schale im Vordergrund sind weiss inkrustiert

ein Mondhorn aus Sandstein, eine Serie von vollständigen Webgewichten und ein teilweise stark verbranntes Keramikensemble der ausgehenden Spätbronzezeit (Ha B₃), darunter einige vollständige Becher (Abb. 3).

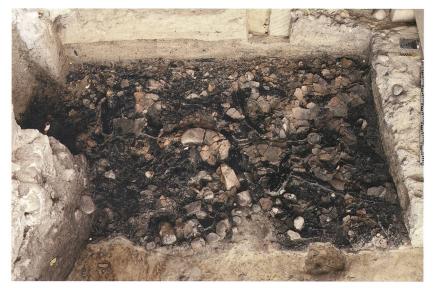
Abb. 4: Burgdorf, Schloss. Die rechteckige Kellergrube (Grube 1) war mit fundreichem Brandschutt verfüllt.

Die eine Grube (Abb. 2, Grube 1) konnte auf einer Fläche von 3,50 × 3,50 m und in einer erhaltenen Tiefe von rund 1 m untersucht werden (Abb. 4). Es handelte sich dabei um eine Art Keller an dessen Wänden sich vorzüglich erhaltene Abdrücke von Rundhölzern fanden, die einen Blockbau bildeten. Die Einfüllung bestand aus einer Brandschuttschicht mit zahlreichen Funden und verkohlten Balken. Vermutlich brachte eine Feuersbrunst ein über der Kellergrube liegendes Geschoss zum Einsturz. Dadurch entstand ein ausserordentlich reichhaltiger Fundkomplex. Erwähnenswert sind unter anderem

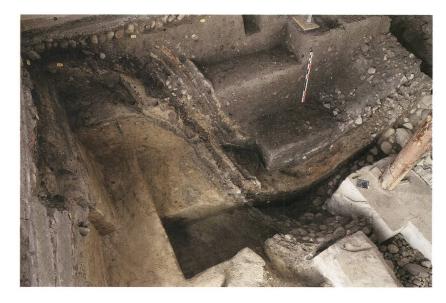
Abb. 5: Burgdorf, Schloss. Die Lehmverstriche an den Wänden der riesigen, ovalen Grube (Grube 2) zeichnen sich als gelbe, stellenweise rot verbrannte Streifen ab.

Die andere Grube, Grube 2 weist ungewöhnliche Dimensionen auf (Abb. 5). Sie konnte in der Nord-Süd-Achse auf 6 m und in der Ost-West-Achse auf 3,60 m Länge respektive in mindestens 3 m Tiefe ergraben werden. Dabei wurde aber aus baustatischen Gründen nirgends die volle Ausdehnung erreicht. Aufgrund von drei Kernbohrungen können wir von einem Durchmesser von bis zu 8 m und einer Tiefe von rund 5,50 m ausgehen. Die ursprünglich wohl senkrechten Seitenwände weisen eine Folge von zahlreichen gelben Lehmverstrichen auf, die teilweise über sorgfältig gesetzte Gerölllagen eingebracht wurden. Einige der Lehme zeigen

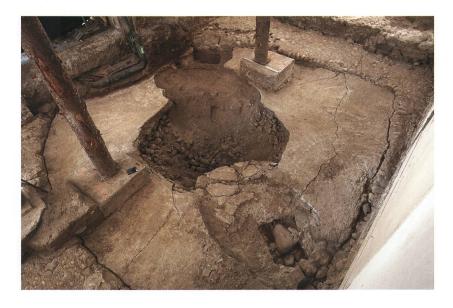
Abb. 6: Burgdorf Schloss. Blick nach Süden auf die Filterzisterne. Gut sichtbar im Vordergrund der Einund Überlaufkanal. In der Bildmitte erkennt man den Ausbruch, der bei der Aufgabe der Zisterne herausgerissene Schöpfschacht, sowie die nachgerutschten Kiese und Sande des Filterkörpers.

Zisterne enthielt noch den kiesig-sandigen Filterkörper, den oben ein Mörtelgussboden als Schutz und Benutzungsniveau abschloss. Erhalten blieb auch der Einlaufkanal mit einer Verlängerung nach Norden durch die Wehrmauer hindurch als Überlauf (Abb. 6). Seine Lage deutet darauf hin, dass das Dachwasser nicht über die Nordmauer, sondern von den gegenüberliegenden Dachflächen des Palas (Abb. 1,6) sowie der Halle (Abb. 1,7) über Dachrinnen entlang der östlich gelegenen Quermauer in die Zisterne geleitet wurde. Vergleiche mit anderen Filterzisternen ergaben ein Fassungsvermögen von etwa 20 000 l Wasser.

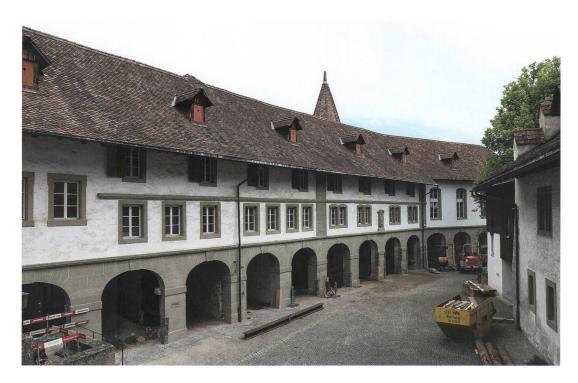
Abb. 8: Burgdorf Schloss. Innenansicht des Schlosshofs, links das Grosse Kornhaus von 1749. Die seit dem Einbau des Gefängnisses 1885 verschlossenen Arkadenbögen wurden 2018 wieder geöffnet. Blick nach Osten.

1749-1751 wurde dieses Kornhaus abgebrochen und durch das sogenannte Grosse Kornhaus längs der nördlichen Wehrmauer ersetzt (Abb. 1,10; Abb. 2, grün), welches das heutige Erscheinungsbild des Innenhofs wesentlich prägt (Abb. 8). Über die räumliche Gliederung dieses langgestreckten Gebäudeflügels kann aufgrund der späteren Umbauten nur spekuliert werden. Sicher ist, dass die älteren Keller weiter genutzt und sogar ausgebaut wurden. Bis zum Bau des Kornhauses in der Unterstadt um 1770 musste Korn mühsam auf das Schloss gekarrt werden. Dies hatte zur Folge, dass 1749 die Innenhofniveaus weiter angepasst wurden.
