Burgdorf, Schmiedengasse 1

Überraschende Reste aus der Gründungsstadt von Burgdorf

MARCO AMSTUTZ UND KATHARINA KÖNIG

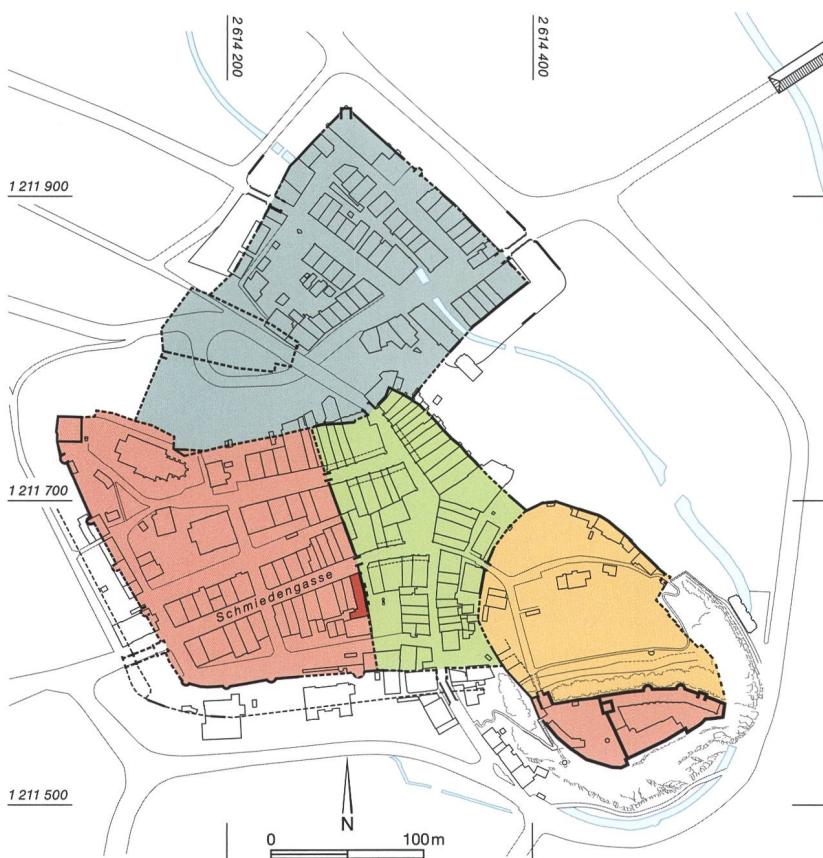
Abb. 1: Burgdorf, Schmiedengasse 1. Plan der Burgdorfer Altstadt mit ihren frühesten Entwicklungsphasen. Rot: Burgareal und Gründungsstadt um 1200; orange: Alter Markt; grün: erste Stadterweiterung erste Hälfte des 13. Jahrhunderts; blau: zweite Stadterweiterung zweite Hälfte des 13. Jahrhunderts; dunkelrot markiert das Gebäude an der Schmiedengasse 1. M. 1:5000.

In der oberen Altstadt befindet sich direkt an der Innenseite der ehemaligen Stadtmauer der Gründungsstadt die Liegenschaft Schmiedengasse 1 (Abb. 1). Das denkmalgeschützte Gebäude wurde 2018 umgebaut und vorgängig in enger Zusammenarbeit mit der Kantonalen Denkmalpflege bauarchäologisch untersucht. Bereits im Jahr 2016 nahm der Archäologische Dienst des Kantons Bern an der Ostfassade des Hauses Sondierungen vor, um das Vorhandensein der Stadtmauer und deren Zustand zu prüfen. Der Umbau im Frühjahr 2018 bot die Gelegenheit, weitere Abklärungen durchzuführen, nachdem überraschenderweise in der Liegenschaft Mauerwerk des 13. Jahrhunderts zum Vorschein gekommen war.

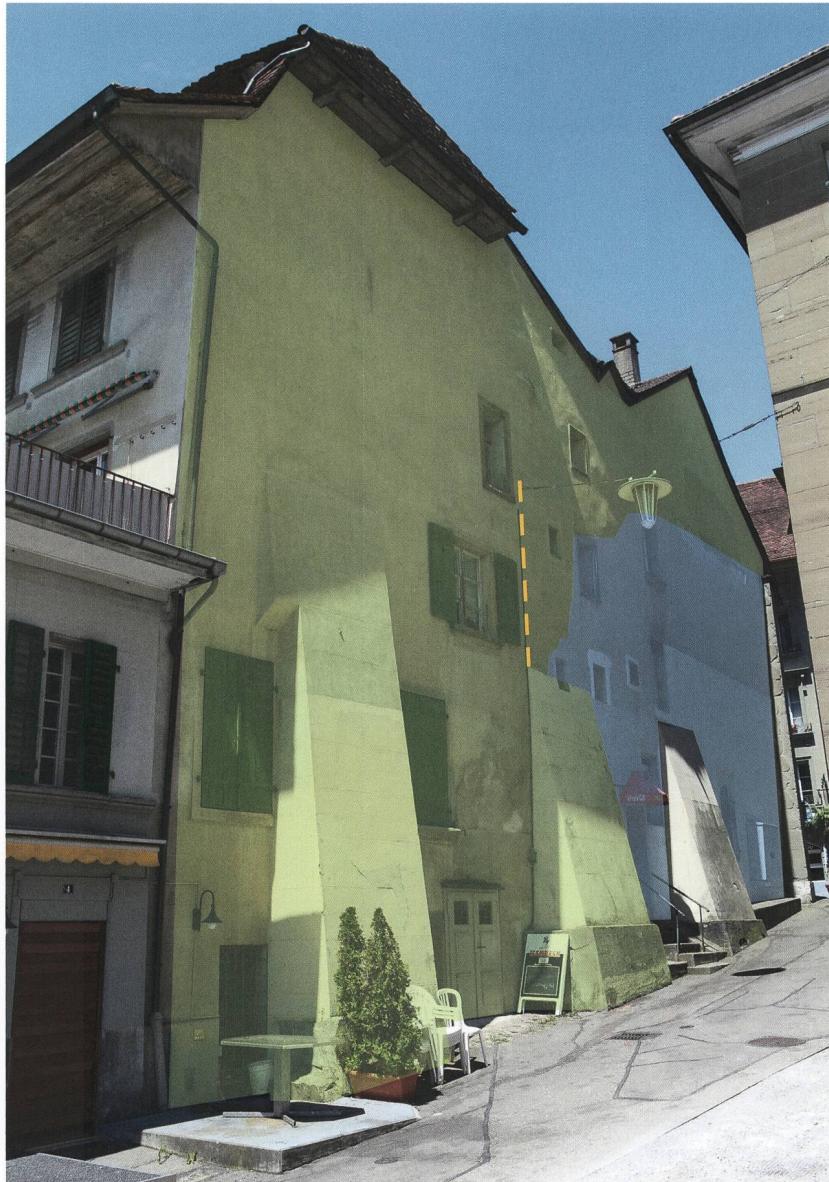
Abb. 4: Burgdorf, Schmiedengasse 1. Ansicht der Ostfassade. Orange gestrichelt: Lage des östlichen Abschlusses der ehemaligen Südfront nach 1200; blau eingefärbt: die noch in Teilen erhaltene Fassade aus dem frühen 15. Jahrhundert; grün eingefärbt: der Neubau nach dem Brand von 1706.

Im frühen 15. Jahrhundert wurde die Stadtmauer, die schon längst nicht mehr zu Verteidigungszwecken gedient hatte, abgebrochen und durch eine neue, dünnere Mauer, die heutige Ostfassade, ersetzt. Der Grund für diese Bau massnahme bleibt unbekannt. Diese Mauer zeigt eine Abfolge von Back- und Sandsteinlagen. Dieser auffällige Mauercharakter wurde schon bei anderen Untersuchungen in der Altstadt von Burgdorf angetroffen (Abb. 4). Um das jüngere Mauerwerk und somit den zu ihrem Bau notwendigen vorherigen Abbruch der Stadtmauer zeitlich einordnen zu können, wurde an zwei kleinen Ästchen aus dem Mauer mortel eine Radiokarbondatierung vorgenommen. Diese erbrachte, dass der Neubau ins frühe 15. Jahrhundert datiert. (BE-8395.1.1: 485 ± 19 BP; 1414–1445 cal AD 2σ . BE-8396.1.1: 500 ± 21 BP; 1409–1442 cal AD 2σ .)

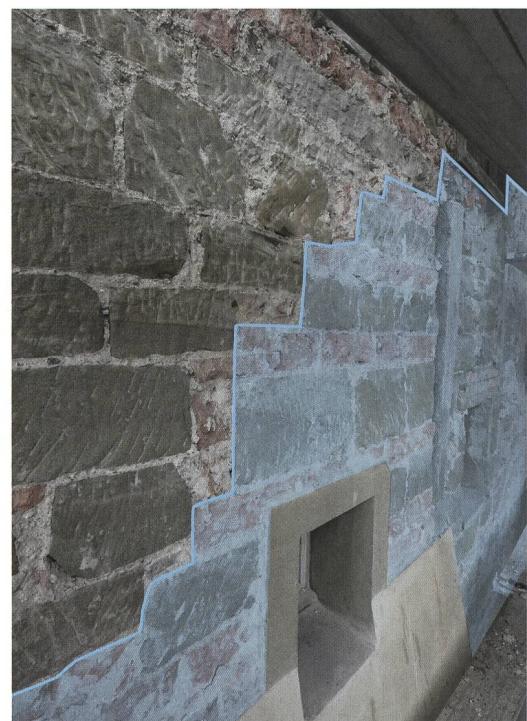
Abb. 5: Burgdorf, Schmiedengasse 1. Um den Neubau von 1707 mit dem älteren Mauerwerk zu verzehnen, wurde die ältere Mauer treppenförmig zurückgebaut (blau eingefärbt).
