Artikel: Burgdorf, Schmiedengasse 1 : überraschende Reste aus der

Burgdorf, Schmiedengasse 1

Überraschende Reste aus der Gründungsstadt von Burgdorf

MARCO AMSTUTZ UND KATHARINA KÖNIG

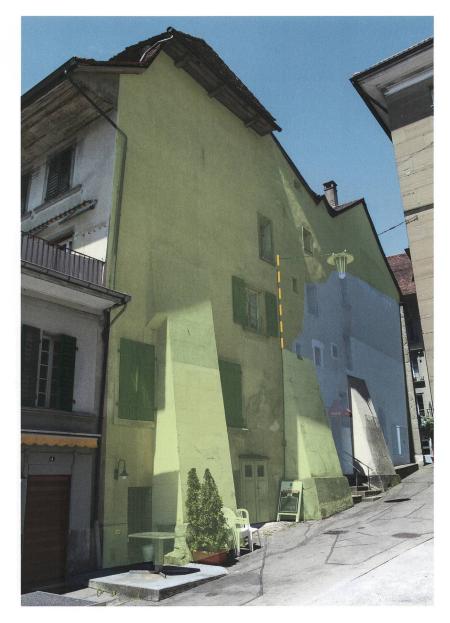
Abb. 4: Burgdorf, Schmiedengasse 1. Ansicht der Ostfassade. Orange gestrichelt: Lage des östlichen Abschlusses der ehemaligen Südfassade nach 1200; blau eingefärbt: die noch in Teilen erhaltene Fassade aus dem frühen 15. Jahrhundert; grün eingefärbt: der Neubau nach dem Brand von 1706.

Im frühen 15. Jahrhundert wurde die Stadtmauer, die schon längst nicht mehr zu Verteidigungszwecken gedient hatte, abgebrochen und durch eine neue, dünnere Mauer, die heutige Ostfassade, ersetzt. Der Grund für diese Baumassnahme bleibt unbekannt. Diese Mauer zeigt eine Abfolge von Back- und Sandsteinlagen. Dieser auffällige Mauercharakter wurde schon bei anderen Untersuchungen in der Altstadt von Burgdorf angetroffen (Abb. 4). Um das jüngere Mauerwerk und somit den zu ihrem Bau notwendigen vorherigen Abbruch der Stadtmauer zeitlich einordnen zu können, wurde an zwei kleinen Ästchen aus dem Mauermörtel eine Radiokarbondatierung vorgenommen. Diese erbrachte, dass der Neubau ins frühe 15. Jahrhundert datiert. (BE-8395.1.1: 485 ±19 BP; 1414-1445 cal AD2σ. BE-8396.1.1: 500 ±21BP; 1409-1442 cal AD2σ.)

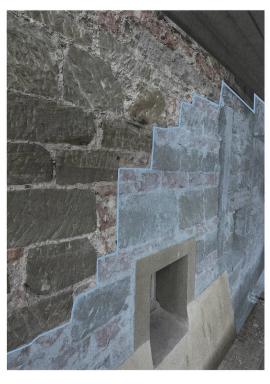
Abb. 5: Burgdorf, Schmiedengasse 1. Um den Neubau von 1707 mit dem älteren Mauerwerk zu verzahnen, wurde die ältere Mauer treppenförmig zurückgebaut (blau eingefärbt).
