Artikel: Nidau, Strandweg : auf Spurensuche zur mittelalterlichen Befestigung der Stadt Nidau

Nidau, Strandweg

Auf Spurensuche zur mittelalterlichen Befestigung der Stadt Nidau

VOLKER HERRMANN

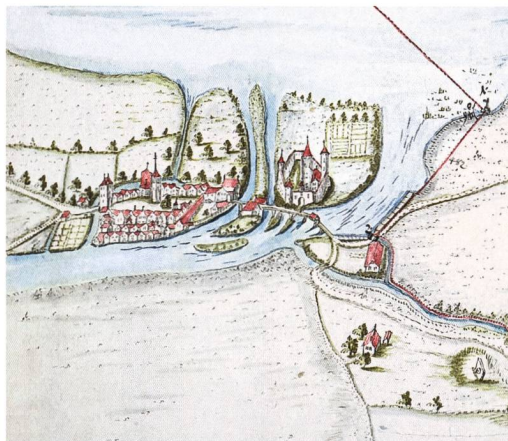
Abb. 1: Nidau. Ausschnitt aus dem Plan von Samuel Bodmer (1652–1724) mit Blick nach Westen. Gut zu erkennen ist die Insellage der Stadt und der durch Wasserläufe davon getrennten Burg. Beide sind nur über Brücken zu erreichen.

und dem expandierenden Staat Bern. Als Stadtgründer gelten die Grafen aus dem Haus Neuenburg-Nidau. Sie versuchten ihren Einfluss als Lehensleute des Basler Bischofs zu nutzen, um im Grenzraum zum Fürstbistum ihre eigene Machtposition auszubauen. Um 1140 errichteten sie im Bereich des heutigen Nidauer Schlosses eine Burg. Südlich davon entwickelte sich eine Siedlung, aus der im 14. Jahrhundert die Stadt Nidau hervorgegangen ist (Abb. 1 und 2).

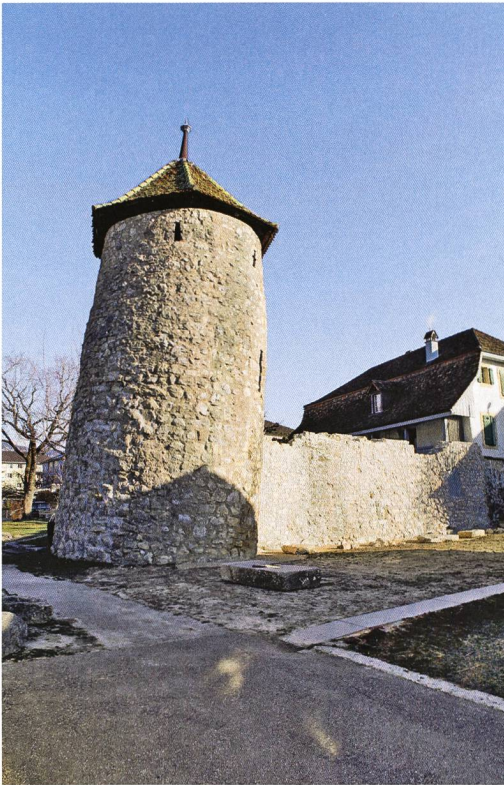
Abb. 3: Nidau, Ziegelhütenturm. Zustand der mittelalterlichen Stadtmauer am Ziegelhütenturm an der Südwestecke der ehemaligen Altstadt nach der Sanierung im Herbst 2018. Die hölzerne Pfahlgründung ist durch die Juragewässerkorrekturen abgesackt und hat zur Schiefelage des Wehrturms geführt. Blick nach Westen.

geraten, so auch der Ziegelhütenturm, der letzte erhaltene Turm der mittelalterlichen Stadtbefestigung (Abb. 3). Die beiden Juragewässerkorrekturen von 1868 bis 1891 beziehungsweise von 1962 bis 1973 haben die Standfestigkeit vieler historischer Bauten zusätzlich schwer beeinträchtigt. Der Rundturm war bereits 1980 saniert worden. Nun fand 2017/18 die Instandsetzung der anschliessenden, auf 30 m Länge erhaltenen Stadtmauer am Strandweg statt, wie sich bald zeigen sollte, ein aufwendigeres Unterfangen als zunächst vermutet. Mit der Gestaltung der angrenzenden Grünflächen und dem Aufstellen einer Informationsstele wurden 2019 die Arbeiten erfolgreich abgeschlossen.

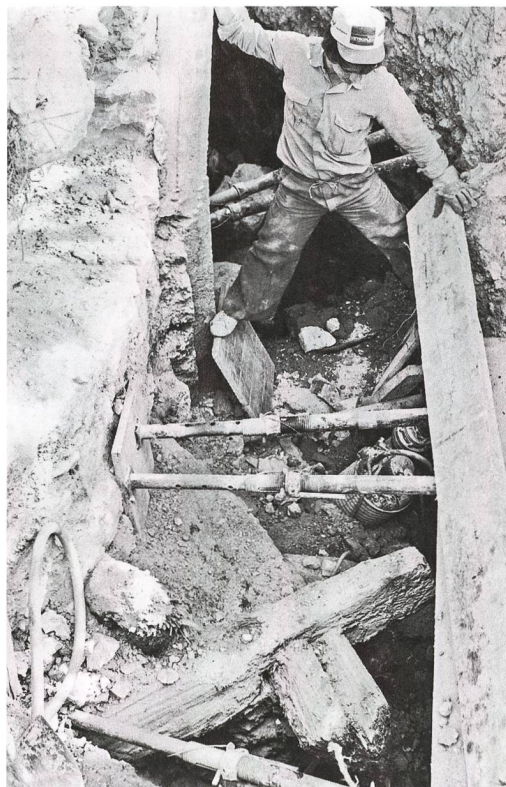
Abb. 4: Nidau, Ziegelhütenturm. Blick in die Baugrube für die neue Fundamentierung des Eckturms der Stadtbefestigung im Jahr 1980. Der Turm ruhte auf einem Rahmen aus verzapften Eichenholzbalken, die bei der Sanierung 1980 entfernt und durch Presspfahlgründungen und Betonfundamente ersetzt wurden.

Im Vorfeld der Sanierung und Unterfangung der an den Turm grenzenden Stadtmauer wurde festgestellt, dass diese direkt, ohne Holzkonstruktion auf dem aus rund 15 m mächtigen Seesedimenten geschichteten instabilen Boden gründet. Unter dem Ziegelhütenturm wurde hingegen 1980 eine mittelalterliche hölzerne Substruktion aus senkrechten Tannenpfählen und einem eichenen Holzrahmen freigelegt (Abb. 4). Die voneinander abweichende Fundierung beider Bauteile

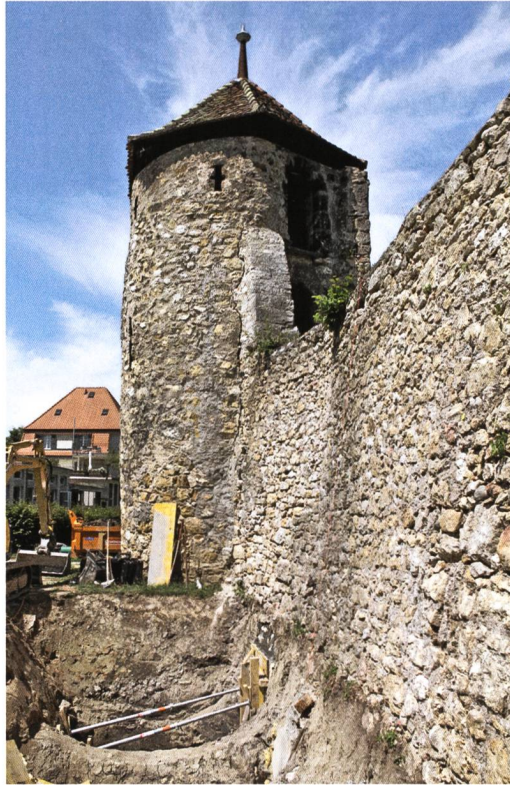
Abb. 5: Nidau, Ziegelhütenturm. Sondierungen zur Unterfangung der einsturzbedrohten mittelalterlichen Stadtmauer am Ziegelhütenturm an der Südwestecke der ehemaligen Altstadt. Blick nach Westen auf den Ziegelhütenturm während der Sanierung im Jahr 2017.

hatte dazu geführt, dass die Stadtmauer schräg nach innen kippte und umzustürzen drohte. Vom Turm, der seit der Sanierung von 1980 standfest ist, hatte sich die von Rissen durchgezogene Mauer gelöst. Die Mauer war aber auch durch den Einbau und Betrieb eines Brennofens der seit 1671 direkt angrenzenden städtischen Ziegelei geschädigt worden, wie durchgeführte Sondierungen belegten. Mithilfe von Presspfählen und Betonriegeln wurde in ähnlicher Form wie knapp 40 Jahre zuvor beim Turm das weitere Absinken der Mauer gestoppt und dadurch das drohende Umstürzen verhindert (Abb. 5). Die nachfolgende Sanierung der Maueroberflächen erfolgte mit denkmalverträglichem Kalkmörtel und in der ursprünglich anzunehmenden transparenten Pietra-rasa-Technik.
