Artikel: Steffisburg, Schulgässli 24/26 : ein Bauernhaus des 16. Jahrhunderts vom sogenannten Futigtyp

Steffisburg, Schulgässli 24/26

Ein Bauernhaus des 16. Jahrhunderts vom sogenannten Frutigtyp

VOLKER HERRMANN

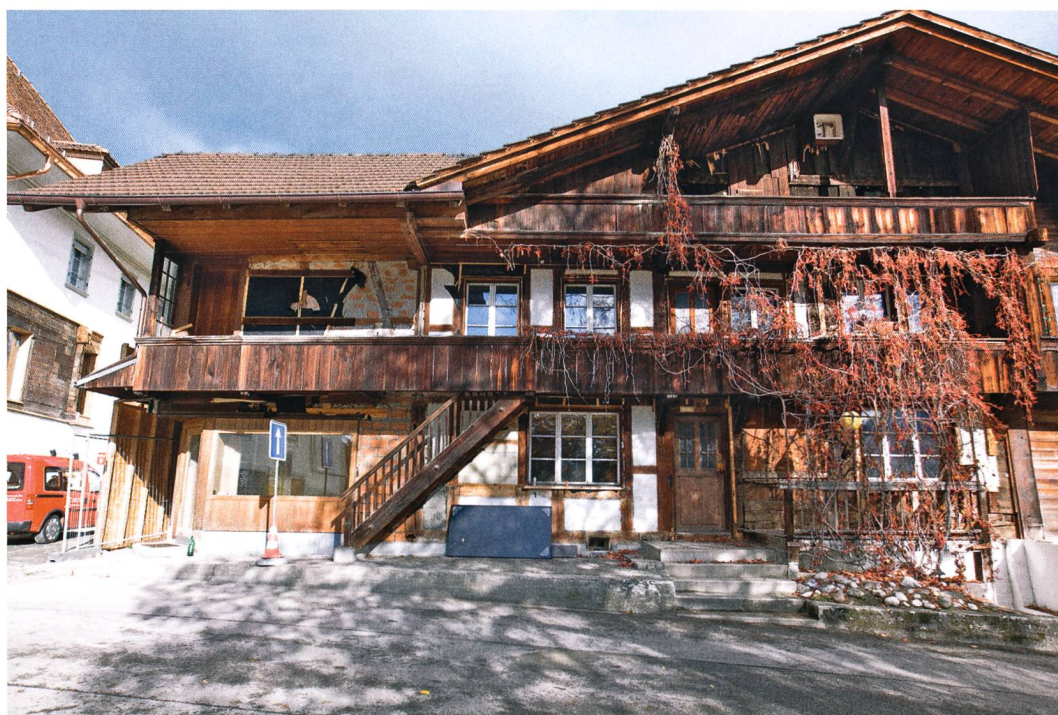
Abb. 1: Steffisburg, Schulgässli 24/26. Ausschnitt der zum Schulgässli ausgerichteten Südfassade. Zu sehen ist der untersuchte westliche Hausteil.

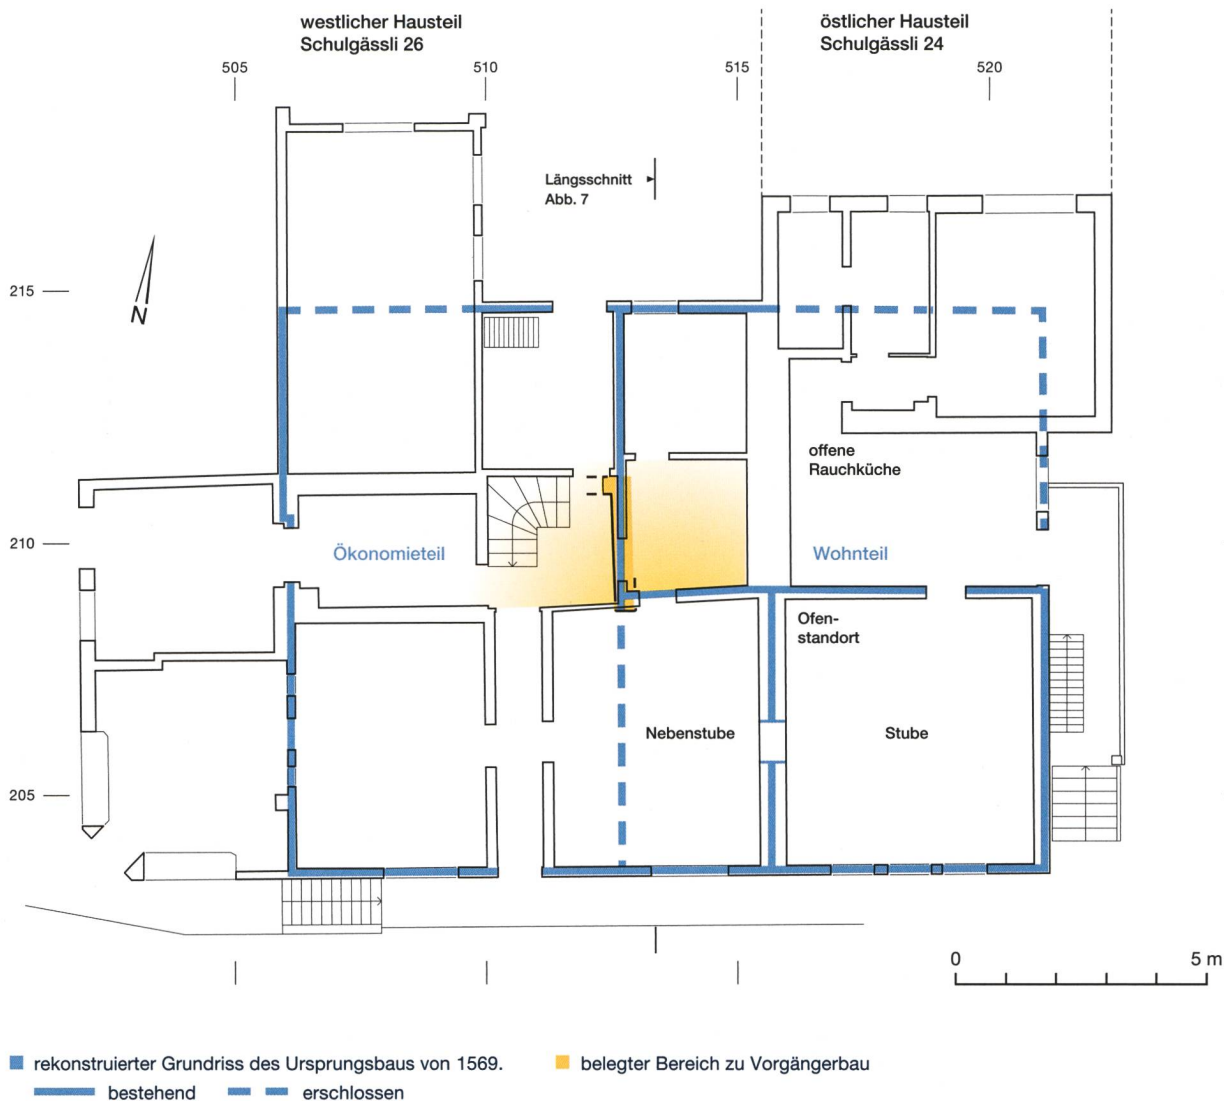
Abb. 2: Steffisburg, Schulgässli 24/26. Grundriss zum Erdgeschoss. Die besitzrechtliche Teilung geht wohl erst auf das 19./20. Jahrhundert zurück. Bis Mitte des 19. Jahrhunderts bestand das Haus aus einem östlichen Wohnteil und einem westlichen Ökonomieteil. M. 1:150.

Beim Abbruch des hinteren Küchenbereichs und beim anschliessenden Aushub der Baugrube für den Neubau wurden auf der Rückseite der beiden Vorderhauskeller Mauerreste und Schichten eines mutmasslich spätmittelalterlichen Vorgängerbau ange schnitten (Abb. 2). Das Gebäude scheint mit seinem aus Flusststeinen gemauerten Keller bereits ähnlich ausgerichtet gewesen zu sein wie das Haus des 16. Jahrhunderts.

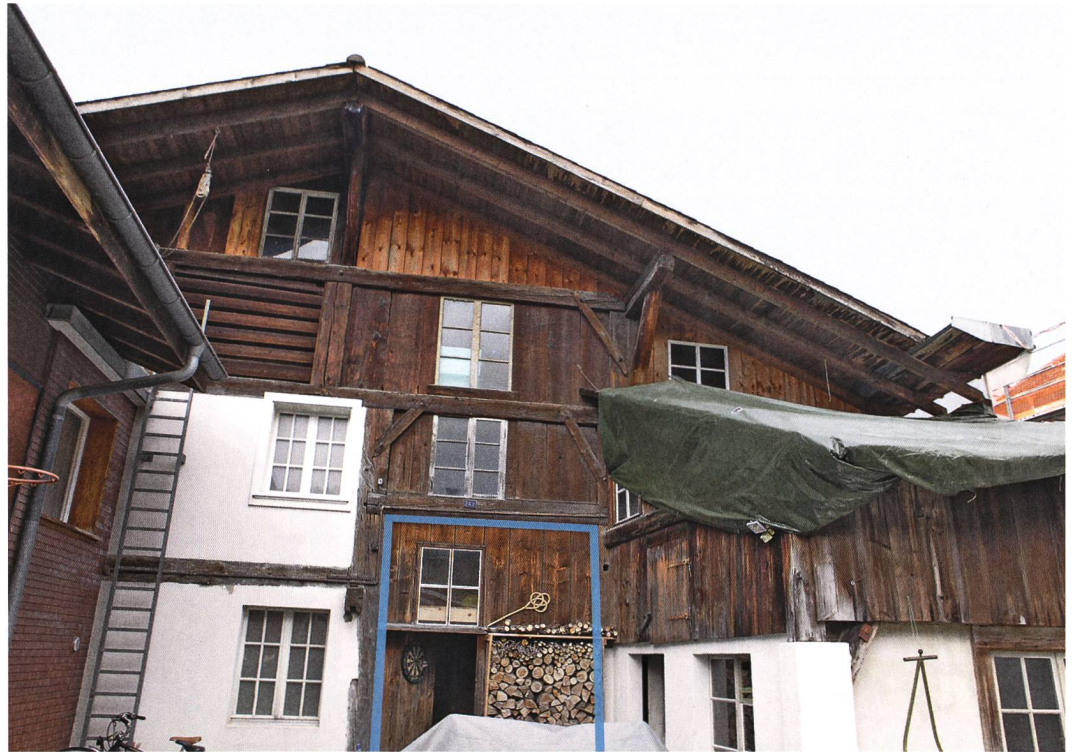
Abb. 3: Steffisburg, Schulgässli 26. Nördliche Rückfassade des westlichen Hausteils. Deutlich abzulesen ist die Struktur des Ursprungsbaus von 1569 mit der nachträglich ausgemauerten zweigeschossigen Rauchküche und dem westlich anschliessenden ehemaligen Hoftor der Ökonomie. Die unteren beiden Geschosse sind als Hochständerbau mit verblatteten Kopfbändern konstruiert.

tigung. Entsprechend massiv konstruiert ist der stehende Dachstuhl mit den von der Südfassade bis zur Rückfront durchlaufenden Pfetten. An der nördlichen Rückseite zum Hof zeichnet sich der Ursprungsbau mit seinen markanten verblatteten Kopfbändern noch ab (Abb. 2 und 3). Einige Hölzer des Dachwerks sowie der Schwellen und eine Bohle aus dem Erdgeschoss haben das Fälldatum 1568/69. Dies lässt auf einen Abbund des Hauses im Jahr 1569 oder kurz danach schliessen. Konstruiert hatte man es damals als zweigeschossigen Hochständerbau mit eingeschobenen Bohlenwänden. Nur die Gaden sind als Blockbauten konstruiert.

An der Hofseite lässt sich die ehemalige Raucherküche deutlich ablesen (Abb. 3 und 4). Sie reicht über zwei Geschosse und endet im Dachraum mit einer Gimmwand, durch die der Rauch der Herdstelle an der Rückseite des Gebäu-

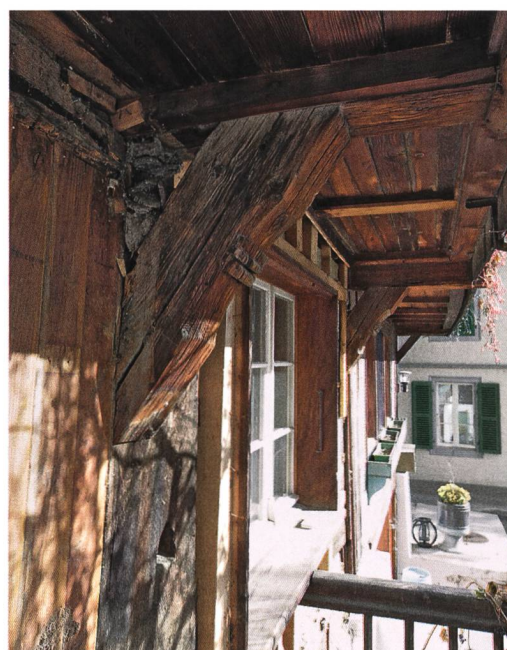
Abb. 6: Steffisburg, Schulgässli 26. Profiliertes Bug der unteren Frontlaube vermutlich des Ursprungsbaus von 1569. Sie wurde beim Stubenumbau im 17. Jahrhundert neu an der jetzigen Stelle eingebaut.

der mehrfach erneuerten Frontlaube erhalten (Abb. 6). In dem von der Laube aus erschlossenen Gaden im ersten Obergeschoss lagen die Schlafkammern.

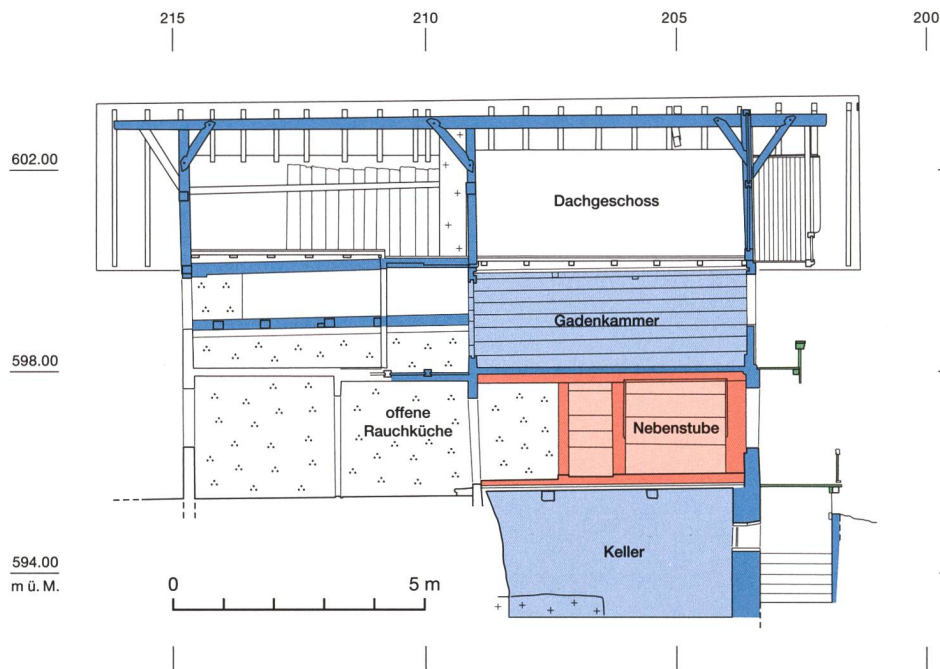
Abb. 7: Steffisburg, Schulgässli 26. Längsschnitt durch den Wohnteil auf Höhe des Firstes. Strassenseitig liegt über dem Keller die im 17./18. Jahrhundert zur Kammer umgebaute Stube des Kernbaus. Im Gaden darüber liegt die von 1569 erhaltene Blockkammer. Sie ist über ihre Schwelle konstruktiv mit der als Hochständerbau gefügten ehemals nach oben geöffneten Rauchküche verbunden. Das stehende Dachwerk mit Kopfbändern trägt die über die gesamte Hauslänge durchlaufende Firstpfette. M. 1:150.

Im Unterschied zu den übrigen Wänden waren die Gaden aus rechteckig gebeilten und an den Ecken überkämmtten Blockhölzern gebaut. Mit ihrer Schwelle sind die Blockkonstruktionen fest mit dem Ständer-Bohlen-Bau der Rauchküche verbunden (Abb. 7). Das parallele Vorkommen der beiden unterschiedlichen Handwerkstraditionen folgenden Bautechniken, dem im Mittelland beheimateten Ständerbau und dem alpinen Blockbau, ist im voralpinen Hausbau durchaus charakteristisch. Doch die geschossübergreifende Verschränkung von Ständer-Bohlen-Bauweise und Blockbau ist ungewöhnlich und bislang im frühneuzeitlichen Hausbau der Region unbekannt.

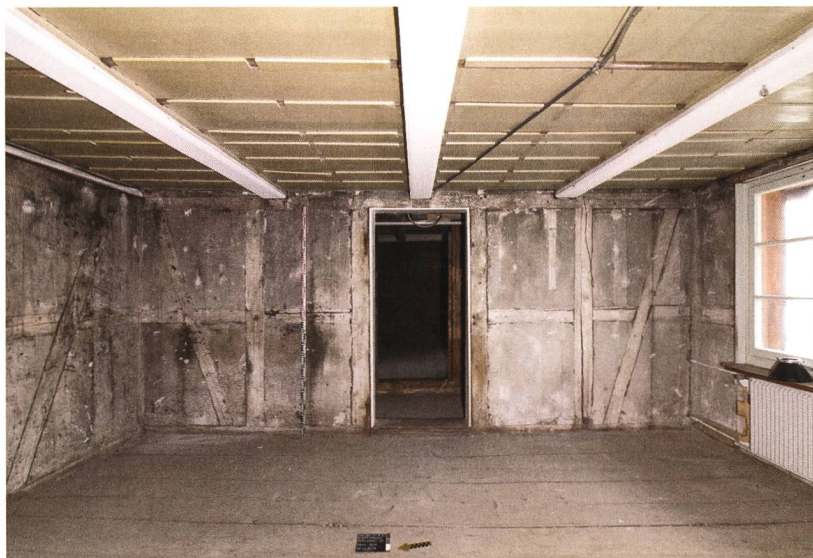
Abb. 8: Steffisburg, Schulgässli 26. Wohnstube im Erdgeschoss. Entstanden ist sie um 1841/42 beim Einbau der Etagenwohnungen in den ehemaligen seitlichen Ökonomie teil. Charakteristisch ist das Riegel-fachwerk mit wandhohen Streben. Blick nach Osten mit der Türe zum Korridor.

bigen Walzendekor finden sich auch altertümlich gefaste und hellgrau lackierte Decken- und Rähmbalken sowie Bohlenwände. Laut Dendrodaten sind diese im 19. Jahrhundert zusammen mit den Riegwänden in alter Manier gefertigt und eingebaut worden (Abb. 8). Die mittelalterliche Bohlenbautradition wird hier bis über die Mitte des 19. Jahrhunderts fortgesetzt.
