# Steffisburg, Schulgässli 24/26

Ein Bauernhaus des 16. Jahrhunderts vom sogenannten Frutigtyp

VOLKER HERRMANN

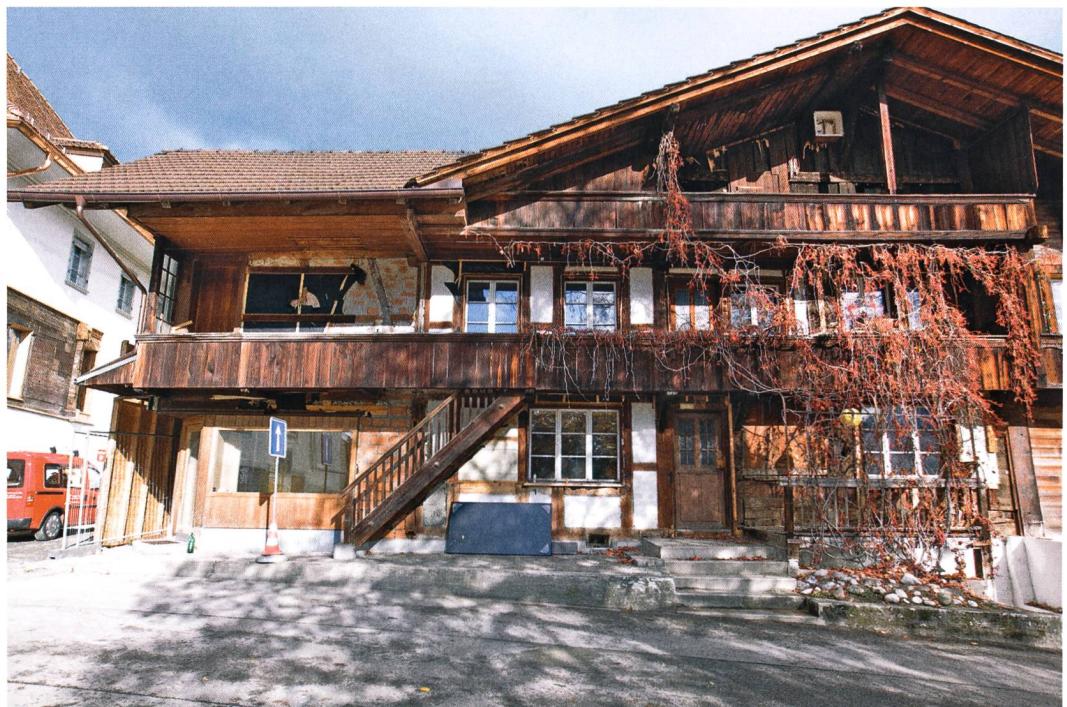
Abb. 1: Steffisburg, Schulgässli 24/26. Ausschnitt der zum Schulgässli ausgerichteten Südfassade. Zu sehen ist der untersuchte westliche Hausteil.

Am südlichen Rand des historischen Dorfkerns von Steffisburg hat sich östlich der Oberdorfstrasse ein mächtiges giebelständiges Bauernhaus aus dem 16. Jahrhundert erhalten. Der anstehende Umbau des westlichen Hausteils führte zu einer umfangreichen Baudokumentation. Besitzrechtlich geteilt worden ist das Haus vermutlich erst im 20. Jahrhundert. Für die westliche Haushälfte ergaben sich viele interessante Aufschlüsse zur Bau- und Nutzungs geschichte. Umso bedauerlicher ist es, dass der Holzbau nicht erhalten werden konnte, sondern durch einen Neubau ersetzt werden musste. Die östliche Haushälfte konnte nur ausschnitthaft untersucht werden. Dort waren keine Sanierungsmassnahmen geplant (Abb. 1).

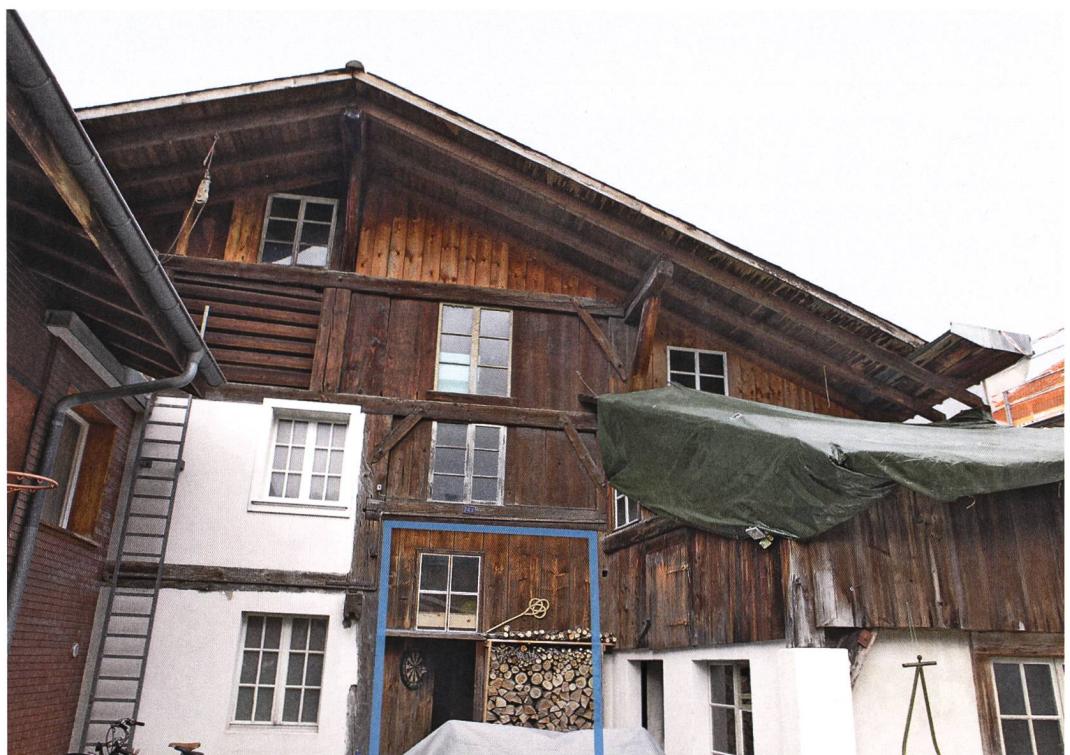
Abb. 3: Steffisburg, Schulgässli 26. Nördliche Rückfassade des westlichen Hausteils. Deutlich abzulesen ist die Struktur des Ursprungsbau von 1569 mit der nachträglich ausgemauerten zweigeschossigen Rauchküche und dem westlich anschliessenden ehemaligen Hoftor der Ökonomie. Die unteren beiden Geschosse sind als Hochständerbau mit verblatteten Kopfbändern konstruiert.

tigung. Entsprechend massiv konstruiert ist der stehende Dachstuhl mit den von der Südfassade bis zur Rückfront durchlaufenden Pfetten. An der nördlichen Rückseite zum Hof zeichnet sich der Ursprungsbau mit seinen markanten verblatteten Kopfbändern noch ab (Abb. 2 und 3). Einige Hölzer des Dachwerks sowie der Schwellen und eine Bohle aus dem Erdgeschoss haben das Fälldatum 1568/69. Dies lässt auf einen Abbund des Hauses im Jahr 1569 oder kurz danach schliessen. Konstruiert hatte man es damals als zweigeschossigen Hochständerbau mit eingeschobenen Bohlenwänden. Nur die Gaden sind als Blockbauten konstruiert.

An der Hofseite lässt sich die ehemalige Rauchküche deutlich ablesen (Abb. 3 und 4). Sie reicht über zwei Geschosse und endet im Dachraum mit einer Gimmwand, durch die der Rauch der Herdstelle an der Rückseite des Gebäu-

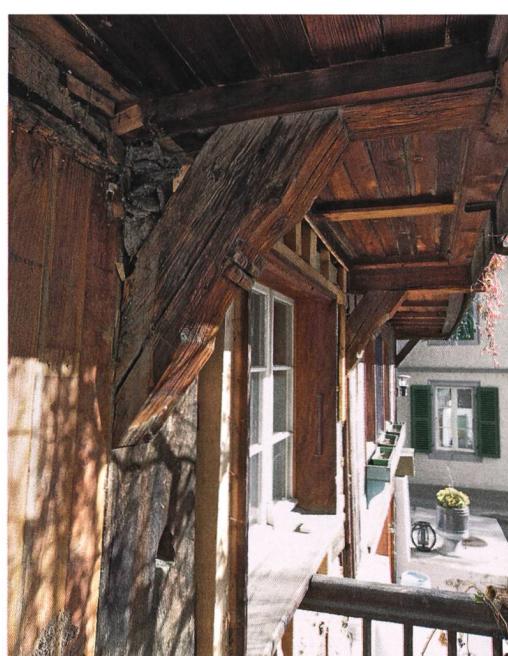
Abb. 6: Steffisburg, Schulgässli 26. Profilierter Bug der unteren Frontlaube vermutlich des Ursprungsbaus von 1569. Sie wurde beim Stubenumbau im 17. Jahrhundert neu an der jetzigen Stelle eingebaut.

stube, die heute im nicht untersuchten östlichen Hausteil liegt, ist ein Ständer-Bohlen-Bau. Zwischen Stube und Nebenstube bestand eine bei der Hausteilung verschlossene Türe. Unter der Ökonomie und unter den Wohnräumen der Südseite liegen drei hohe, flachgedeckte Keller mit Bruchsteinmauern aus der Bauzeit. Als besonders schönes Baudetail aus dem 16. Jahrhundert sind zwei profilierte Büge als Abstützung

der mehrfach erneuerten Frontlaube erhaltenen (Abb. 6). In dem von der Laube aus erschlossenen Gaden im ersten Obergeschoss lagen die Schlafkammern.

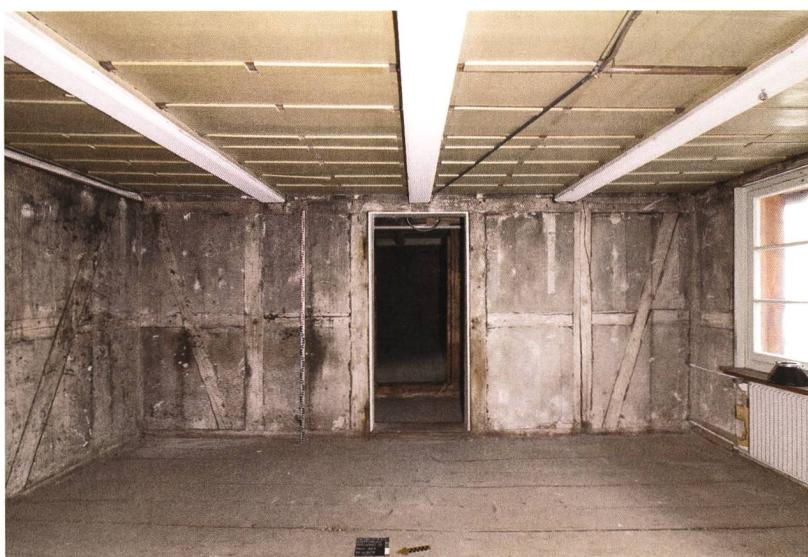
Abb. 8: Steffisburg, Schulgässli 26. Wohnstube im Erdgeschoss. Entstanden ist sie um 1841/42 beim Einbau der Etagenwohnungen in den ehemaligen seitlichen Ökonomieteil. Charakteristisch ist das Riegel-fachwerk mit wandhohen Streben. Blick nach Osten mit der Türe zum Korridor.

bigen Walzendekor finden sich auch altertümlich gefaste und hellgrau lackierte Decken- und Rähmbalken sowie Bohlenwände. Laut Dendrodaten sind diese im 19. Jahrhundert zusammen mit den Riegewänden in alter Manier gefertigt und eingebaut worden (Abb. 8). Die mittelalterliche Bohlenbautradition wird hier bis über die Mitte des 19. Jahrhunderts fortgesetzt.
