Artikel: Valbirse, Bébilard, Les Vannes 15 : disparition d'un modeste bâtiment rural du 18e siècle

Valbirse, Bévillard, Les Vannes 15

Disparition d'un modeste bâtiment rural du 18^e siècle

CHRISTOPHE GERBER ET PIERRE EICHENBERGER

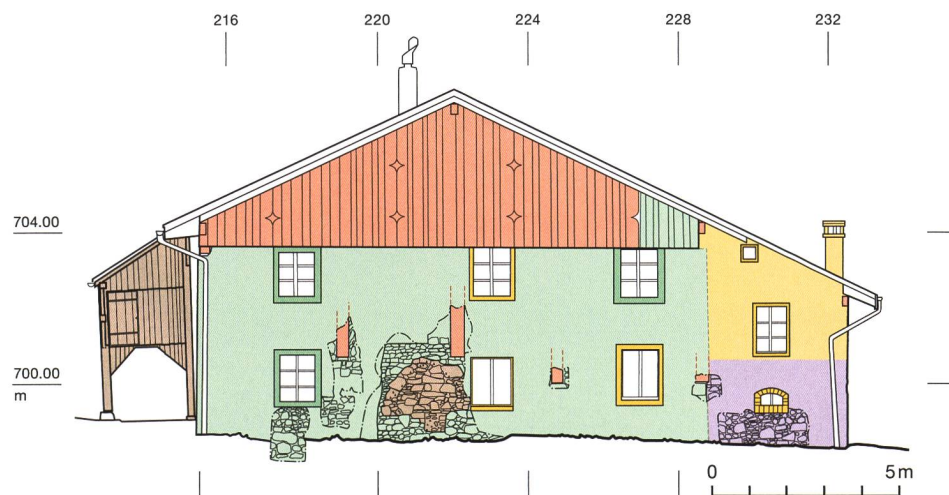
Fig. 4 : Valbirse, Bévillard, Les Vannes 15. Façade est. Éch. 1:200.

En raison du pourrissement rapide des sables du pied de façade orientale, le logement fut maçonné sur trois côtés (phase 2) et les poteaux de façade sciés sur 150 à 200 cm furent repris en sous-œuvre (fig. 4, 5). À ce chantier

Le chantier suivant (phase 3) coïncide avec l'extension de la maison vers le nord. Cet agrandissement est matérialisé par un mur en U appuyé aux angles de la façade nord du rez-de-chaussée (fig. 4, 5), dont deux côtés sont aujourd'hui conservés. Cet agrandissement a permis de créer une cave, d'allonger l'écurie et l'allée de grange, mais aussi d'augmenter le volume du fenil. Au cours du chantier, la sablière basse qui supportait les poteaux orientaux de l'allée fut remplacée par une pièce de bois plus longue, d'un seul tenant; la charpente fut prolongée en gardant la même pente de toit. À l'étage, ce nouveau mur portait probablement une ossature en pan de bois, non conservée, fermée par un bardage. L'analyse dendrochronologique a révélé que les bois utilisés étaient pour la plupart en remploi; une poutre avec aubier fut néanmoins abattue au printemps 1798. Par conséquent l'extension fut réalisée après 1798 et avant 1828, date du plus ancien plan représentant une maison rurale désormais de plan rectangulaire.

Enfin, le dernier chantier regroupe diverses interventions modernes (phase 6, fig. 4-7). L'étage fut maçonné et un nouveau logement complet, accessible depuis le couloir supérieur et reprenant le plan du premier fut aménagé. Les murs furent construits au moyen de briques de laitier, dont la fabrication est attestée dès 1910 à la fonderie des Rondez, à Delémont. À cette même phase, sont attribuables les baies à encadrement de briques apparentes (porte d'entrée sud et fenêtres au rez-de-chaussée de l'annexe), les baies à encadrement en ciment (façades nord, sud et est) ainsi que le mur extérieur de nouvelle écurie.

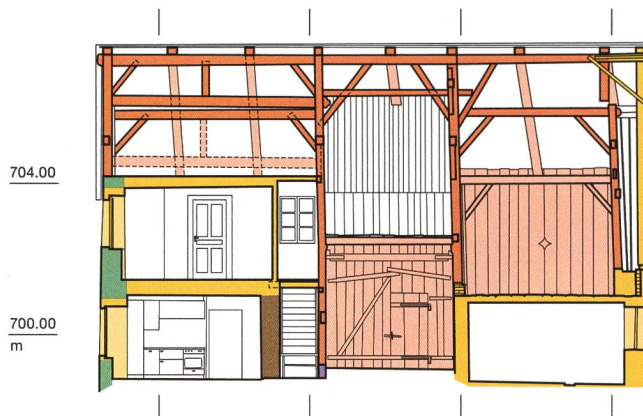
Fig. 6 : Valbirse, Bévillard, Les Vannes 15. Coupe longitudinale, vue vers le sud-est. Éch. 1:200.

l'ossature originelle furent abattus durant l'hiver 1764/1765, comme le révèle l'analyse dendrochronologique. La solide charpente sur poteaux verticaux (fig. 6, 7) reposait sur des sables qui rapidement souffrirent de l'humidité du terrain environnant, en particulier du côté est où un ruisseau courrait en pied de façade.
