Valbirse, Bévilard, Les Vannes 15

Disparition d'un modeste bâtiment rural du 18° siècle

CHRISTOPHE GERBER ET PIERRE EICHENBERGER

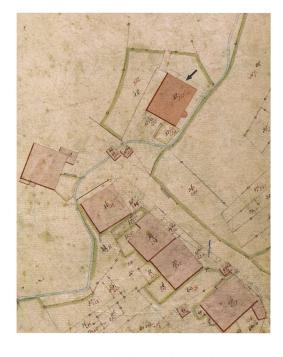
Fig. 1: La plupart des bâtiments ruraux visibles sur cet extrait de plan cadastral levé en 1841 ont aujourd'hui disparu. La flèche pointe le bâtiment étudié. Éch. environ 1:1500.

La maison rurale de la rue des Vannes 15 était située dans la partie méridionale du village de Bévilard, dans un secteur qui accueillait autrefois plusieurs bâtisses agricoles (fig. 1) et une petite fabrique. La plupart de ces bâtiments ont été démolis aux 20e et 21e siècles pour permettre l'extension d'une entreprise de décolletage de précision et la création de places de stationnement. Déclassée et retirée du Recensement architectural, la bâtisse nº 15 devait être, elle aussi, démolie en vue de la construction d'une maison individuelle moderne. Quoique transformée au début du 20e siècle, puis adaptée au confort moderne dans les années 1970, cette maison rurale à l'architecture simple n'en conservait pas moins des éléments historiques intéressants qui méritaient quelques égards avant de disparaître. Le Service archéologique cantonal y engagea du 6 février au 6 mars 2019 des travaux de relevé doublés d'une documentation photographique et descriptive.

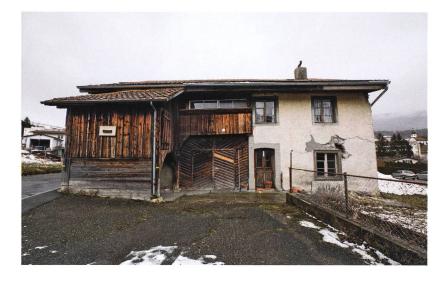
Fig. 2: Valbirse, Bévilard, Les Vannes 15. Façade sud du bâtiment avant sa démolition.

La bâtisse de plan carré (13,75 m de côté) se rapportait aux maisons rurales dites à pignons latéraux et travées perpendiculaires. L'accès se faisait depuis le sud par le devant-huis (fig. 2), un espace de travail et de circulation couvert assez caractéristique des maisons paysannes de l'arc jurassien. Un couloir aménagé dans la travée orientale desservait le logement. Les deux autres travées accueillaient l'écurie, à l'ouest, et l'allée, au centre, qui servait à remiser les chars, mais surtout à accéder aux réserves de fourrage stockées dans la grange (fig. 5). Les façades sans ornements particuliers étaient percées de baies à encadrements de bois ou de ciment, attribuables à deux époques distinctes (fig. 2, 4). L'essentiel du bardage fermant le pignon oriental paraissait d'origine. L'analyse de la maison a mis en évidence six phases de construction.

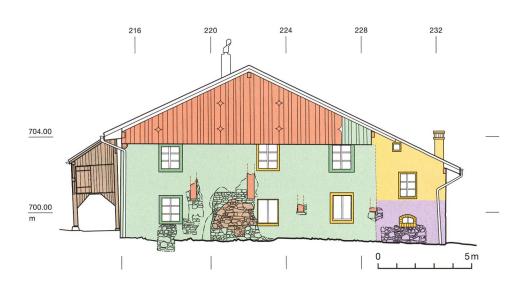
Fig. 4: Valbirse, Bévilard, Les Vannes 15. Façade est. Éch. 1:200.

- Phase 1 1765d
- Phase 2
- Phase 3 1798d-1828
- Phase 4
- Phase 5
- Phase 6

En raison du pourrissement rapide des sablières du pied de façade oriental, le logement fut maçonné sur trois côtés (phase 2) et les poteaux de façade sciés sur 150 à 200 cm furent repris en sous-œuvre (fig. 4, 5). À ce chantier

Le chantier suivant (phase 3) coïncide avec l'extension de la maison vers le nord. Cet agrandissement est matérialisé par un mur en U appuyé aux angles de la façade nord du rezde-chaussée (fig. 4, 5), dont deux côtés sont aujourd'hui conservés. Cet agrandissement a permis de créer une cave, d'allonger l'écurie et l'allée de grange, mais aussi d'augmenter le volume du fenil. Au cours du chantier, la sablière basse qui supportait les poteaux orientaux de l'allée fut remplacée par une pièce de bois plus longue, d'un seul tenant; la charpente fut prolongée en gardant la même pente de toit. À l'étage, ce nouveau mur portait probablement une ossature en pan de bois, non conservée, fermée par un bardage. L'analyse dendrochronologique a révélé que les bois utilisés étaient pour la plupart en remploi; une poutre avec aubier fut néanmoins abattue au printemps 1798. Par conséquent l'extension fut réalisée après 1798 et avant 1828, date du plus ancien plan représentant une maison rurale désormais de plan rectangulaire.

Enfin, le dernier chantier regroupe diverses interventions modernes (phase 6, fig. 4-7). L'étage fut maçonné et un nouveau logement complet, accessible depuis le couloir supérieur et reprenant le plan du premier fut aménagé. Les murs furent construits au moyen de briques de laitier, dont la fabrication est attestée dès 1910 à la fonderie des Rondez, à Delémont. À cette même phase, sont attribuables les baies à encadrement de briques apparentes (porte d'entrée sud et fenêtres au rez-de-chaussée de l'annexe), les baies à encadrement en ciment (façades nord, sud et est) ainsi que le mur extérieur de nouvelle écurie.
