Valbirse, Bévilard, Les Vannes 15

Disparition d'un modeste bâtiment rural du 18^e siècle

CHRISTOPHE GERBER ET PIERRE EICHENBERGER

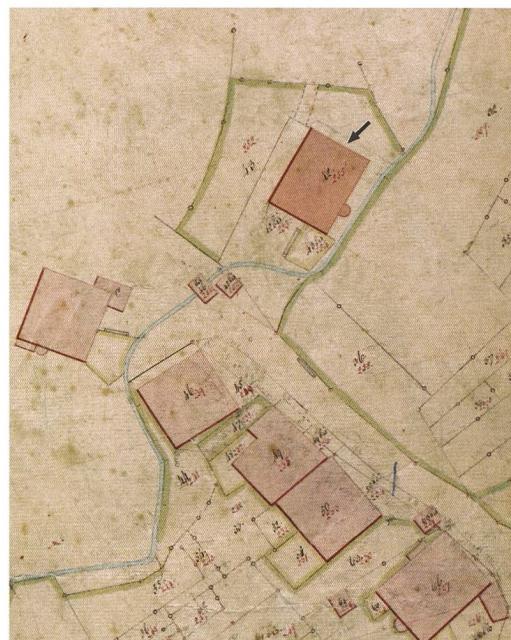
Fig. 1: La plupart des bâtiments ruraux visibles sur cet extrait de plan cadastral levé en 1841 ont aujourd'hui disparu. La flèche pointe le bâtiment étudié. Éch. environ 1:1500.

La maison rurale de la rue des Vannes 15 était située dans la partie méridionale du village de Bévilard, dans un secteur qui accueillait autrefois plusieurs bâtisses agricoles (fig. 1) et une petite fabrique. La plupart de ces bâtiments ont été démolis aux 20^e et 21^e siècles pour permettre l'extension d'une entreprise de décolletage de précision et la création de places de stationnement. Déclassée et retirée du Recensement architectural, la bâtisse n° 15 devait être, elle aussi, démolie en vue de la construction d'une maison individuelle moderne. Quoique transformée au début du 20^e siècle, puis adaptée au confort moderne dans les années 1970, cette maison rurale à l'architecture simple n'en conservait pas moins des éléments historiques intéressants qui méritaient quelques égards avant de disparaître. Le Service archéologique cantonal y engagea du 6 février au 6 mars 2019 des travaux de relevé doublés d'une documentation photographique et descriptive.

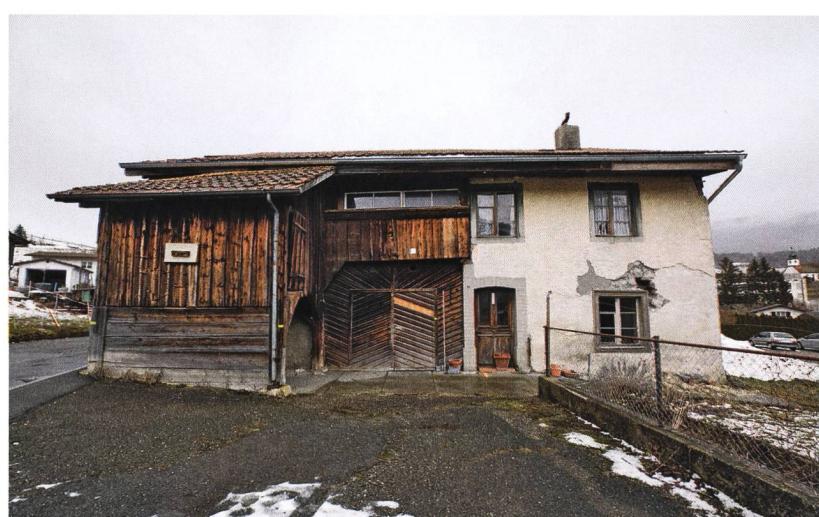
Fig. 2 : Valbirse, Bévilard, Les Vannes 15. Façade sud du bâtiment avant sa démolition.

La bâtisse de plan carré (13,75 m de côté) se rapportait aux maisons rurales dites à pignons latéraux et travées perpendiculaires. L'accès se faisait depuis le sud par le devant-huis (fig. 2), un espace de travail et de circulation couvert assez caractéristique des maisons paysannes de l'arc jurassien. Un couloir aménagé dans la travée orientale desservait le logement. Les deux autres travées accueillaient l'écurie, à l'ouest, et l'allée, au centre, qui servait à remiser les chars, mais surtout à accéder aux réserves de fourrage stockées dans la grange (fig. 5). Les façades sans ornements particuliers étaient percées de baies à encadrements de bois ou de ciment, attribuables à deux époques distinctes (fig. 2, 4). L'essentiel du bardage fermant le pignon oriental paraissait d'origine. L'analyse de la maison a mis en évidence six phases de construction.

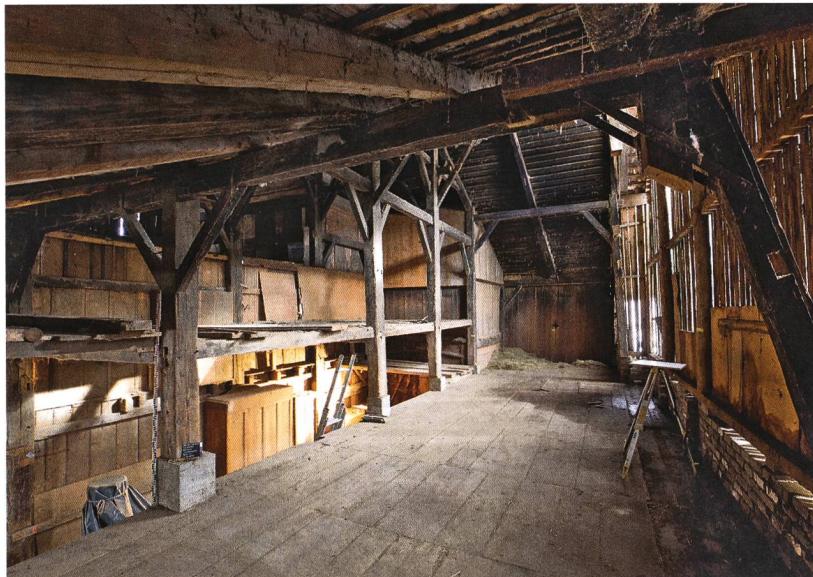
Fig. 3 : Valbirse, Bévilard, Les Vannes 15. Dans la grange, on remarque la solide charpente sur poteaux et, à droite, le voligeage formée de perches en rangs serrés qui autrefois portait la couverture de bardeaux. Vue vers le sud-est.

Les poteaux de chaque rangée étaient reliés entre eux par de faux-entraîts contreventés; ils portaient d'épaisses pannes renforcées par des jambes de force. À l'origine, le toit était couvert de bardeaux cloués sur des rangs serrés de perches fixées directement aux chevrons. Ces derniers étaient disposés tous les deux mètres environ et conservaient encore, sur le pan sud, ce voligeage de perches (fig. 3). L'ensemble de la charpente originelle était noirci par la fumée qui s'échappait de l'âtre de la cuisine. Le devant-huis suggère que la façade et l'entrée principales se trouvaient déjà au sud.

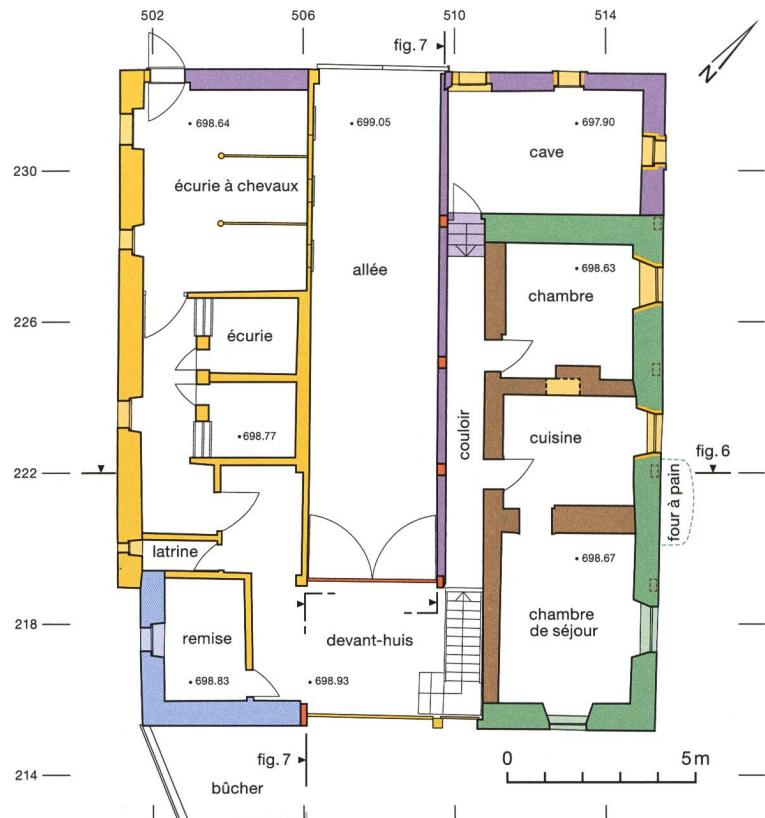
Fig. 5: Valbirse, Bévilard, Les Vannes 15. Plan de masse du rez-de-chaussée. Éch. 1:200

En raison du pourrissement rapide des sablières du pied de façade oriental, le logement fut maçonné sur trois côtés (phase 2) et les poteaux de façade sciés sur 150 à 200 cm furent repris en sous-œuvre (fig. 4, 5). À ce chantier

Le chantier suivant (phase 3) coïncide avec l'extension de la maison vers le nord. Cet agrandissement est matérialisé par un mur en U appuyé aux angles de la façade nord du rez-de-chaussée (fig. 4, 5), dont deux côtés sont aujourd'hui conservés. Cet agrandissement a permis de créer une cave, d'allonger l'écurie et l'allée de grange, mais aussi d'augmenter le volume du fenil. Au cours du chantier, la sablière basse qui supportait les poteaux orientaux de l'allée fut remplacée par une pièce de bois plus longue, d'un seul tenant; la charpente fut prolongée en gardant la même pente de toit. À l'étage, ce nouveau mur portait probablement une ossature en pan de bois, non conservée, fermée par un bardage. L'analyse dendrochronologique a révélé que les bois utilisés étaient pour la plupart en remploi; une poutre avec aubier fut néanmoins abattue au printemps 1798. Par conséquent l'extension fut réalisée après 1798 et avant 1828, date du plus ancien plan représentant une maison rurale désormais de plan rectangulaire.

La maçonnerie dressée dans l'angle sud-ouest du bâtiment (phase 4, fig. 5) pourrait potentiellement être contemporaine de l'extension nord, mais les preuves font défaut.

Au cours du 19^e siècle, le logement du rez-de-chaussée connut d'importantes adaptations qui virent l'édification de séparations intérieures maçonniées, probablement en remplacement de parois en madrier devenues vétustes (phase 5, fig. 5). Dans la cuisine, l'érection d'un mur de refend scella l'abandon du four à pain relevant de la phase 2, mais permit d'agrandir la chambre de séjour au détriment de la cuisine.

Enfin, le dernier chantier regroupe diverses interventions modernes (phase 6, fig. 4-7). L'étage fut maçonné et un nouveau logement complet, accessible depuis le couloir supérieur et reprenant le plan du premier fut aménagé. Les murs furent construits au moyen de briques de laitier, dont la fabrication est attestée dès 1910 à la fonderie des Rondez, à Delémont. À cette même phase, sont attribuables les baies à encadrement de briques apparentes (porte d'entrée sud et fenêtres au rez-de-chaussée de l'annexe), les baies à encadrement en ciment (façades nord, sud et est) ainsi que le mur extérieur de nouvelle écurie.
