# Valbirse, Bévillard, Les Vannes 15

## Disparition d'un modeste bâtiment rural du 18<sup>e</sup> siècle

CHRISTOPHE GERBER ET PIERRE EICHENBERGER

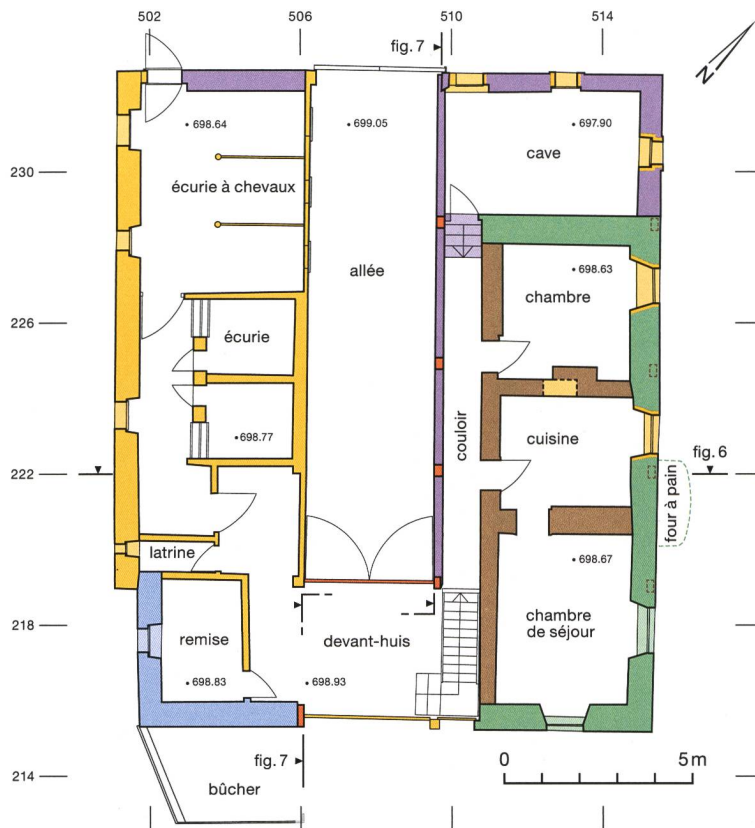
Fig. 5 : Valbirse, Bévilard, Les Vannes 15. Plan de masse du rez-de-chaussée. Éch. 1:200

En raison du pourrissement rapide des sablières du pied de façade orientale, le logement fut maçonné sur trois côtés (phase 2) et les poteaux de façade sciés sur 150 à 200 cm furent repris en sous-œuvre (fig. 4, 5). À ce chantier

Le chantier suivant (phase 3) coïncide avec l'extension de la maison vers le nord. Cet agrandissement est matérialisé par un mur en U appuyé aux angles de la façade nord du rez-de-chaussée (fig. 4, 5), dont deux côtés sont aujourd'hui conservés. Cet agrandissement a permis de créer une cave, d'allonger l'écurie et l'allée de grange, mais aussi d'augmenter le volume du fenil. Au cours du chantier, la sablière basse qui supportait les poteaux orientaux de l'allée fut remplacée par une pièce de bois plus longue, d'un seul tenant; la charpente fut prolongée en gardant la même pente de toit. À l'étage, ce nouveau mur portait probablement une ossature en pan de bois, non conservée, fermée par un bardage. L'analyse dendrochronologique a révélé que les bois utilisés étaient pour la plupart en remploi; une poutre avec aubier fut néanmoins abattue au printemps 1798. Par conséquent l'extension fut réalisée après 1798 et avant 1828, date du plus ancien plan représentant une maison rurale désormais de plan rectangulaire.

La maçonnerie dressée dans l'angle sud-ouest du bâtiment (phase 4, fig. 5) pourrait potentiellement être contemporaine de l'extension nord, mais les preuves font défaut.

Au cours du 19<sup>e</sup> siècle, le logement du rez-de-chaussée connut d'importantes adaptations qui virent l'édification de séparations intérieures maçonnées, probablement en remplacement de parois en madrier devenues vétustes (phase 5, fig. 5). Dans la cuisine, l'érection d'un mur de refend scella l'abandon du four à pain relevant de la phase 2, mais permit d'agrandir la chambre de séjour au détriment de la cuisine.

Enfin, le dernier chantier regroupe diverses interventions modernes (phase 6, fig. 4-7). L'étage fut maçonné et un nouveau logement complet, accessible depuis le couloir supérieur et reprenant le plan du premier fut aménagé. Les murs furent construits au moyen de briques de laitier, dont la fabrication est attestée dès 1910 à la fonderie des Rondez, à Delémont. À cette même phase, sont attribuables les baies à encadrement de briques apparentes (porte d'entrée sud et fenêtres au rez-de-chaussée de l'annexe), les baies à encadrement en ciment (façades nord, sud et est) ainsi que le mur extérieur de nouvelle écurie.
