**Artikel:** Valbirse, Bébilard, Les Vannes 15 : disparition d'un modeste bâtiment rural du 18e siècle

# Valbirse, Bévillard, Les Vannes 15

## Disparition d'un modeste bâtiment rural du 18<sup>e</sup> siècle

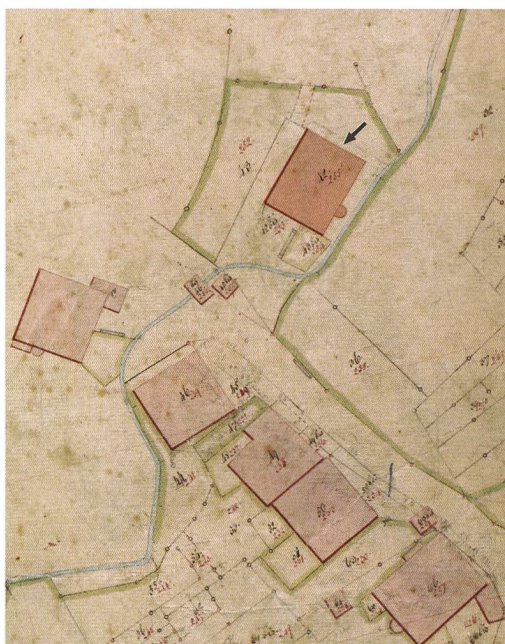
Fig. 1 : La plupart des bâtiments ruraux visibles sur cet extrait de plan cadastral levé en 1841 ont aujourd'hui disparu. La flèche pointe le bâtiment étudié. Éch. environ 1:1500.

La maison rurale de la rue des Vannes 15 était située dans la partie méridionale du village de Bévillard, dans un secteur qui accueillait autrefois plusieurs bâtisses agricoles (fig. 1) et une petite fabrique. La plupart de ces bâtiments ont été démolis aux 20<sup>e</sup> et 21<sup>e</sup> siècles pour permettre l'extension d'une entreprise de décolletage de précision et la création de places de stationnement. Déclassée et retirée du Recensement architectural, la bâtisse n° 15 devait être, elle aussi, démolie en vue de la construction d'une maison individuelle moderne. Quoique transformée au début du 20<sup>e</sup> siècle, puis adaptée au confort moderne dans les années 1970, cette maison rurale à l'architecture simple n'en conservait pas moins des éléments historiques intéressants qui méritaient quelques égards avant de disparaître. Le Service archéologique cantonal y engagea du 6 février au 6 mars 2019 des travaux de relevé doublés d'une documentation photographique et descriptive.

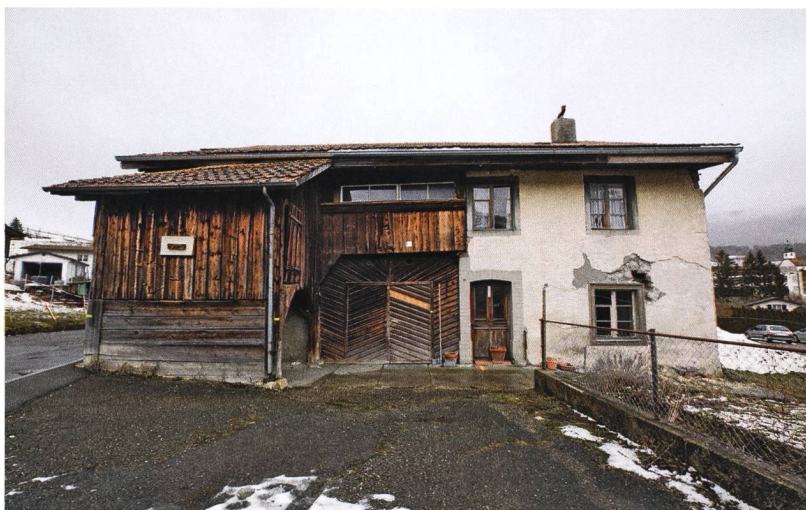
Fig. 2 : Valbirse, Bévillard, Les Vannes 15. Façade sud du bâtiment avant sa démolition.

La bâtisse de plan carré (13,75 m de côté) se rapportait aux maisons rurales dites à pignons latéraux et travées perpendiculaires. L'accès se faisait depuis le sud par le devant-huis (fig. 2), un espace de travail et de circulation couvert assez caractéristique des maisons paysannes de l'arc jurassien. Un couloir aménagé dans la travée orientale desservait le logement. Les deux autres travées accueillait l'écurie, à l'ouest, et l'allée, au centre, qui servait à remiser les chars, mais surtout à accéder aux réserves de fourrage stockées dans la grange (fig. 5). Les façades sans ornements particuliers étaient percées de baies à encadrements de bois ou de ciment, attribuables à deux époques distinctes (fig. 2, 4). L'essentiel du bardage fermant le pignon oriental paraissait d'origine. L'analyse de la maison a mis en évidence six phases de construction.

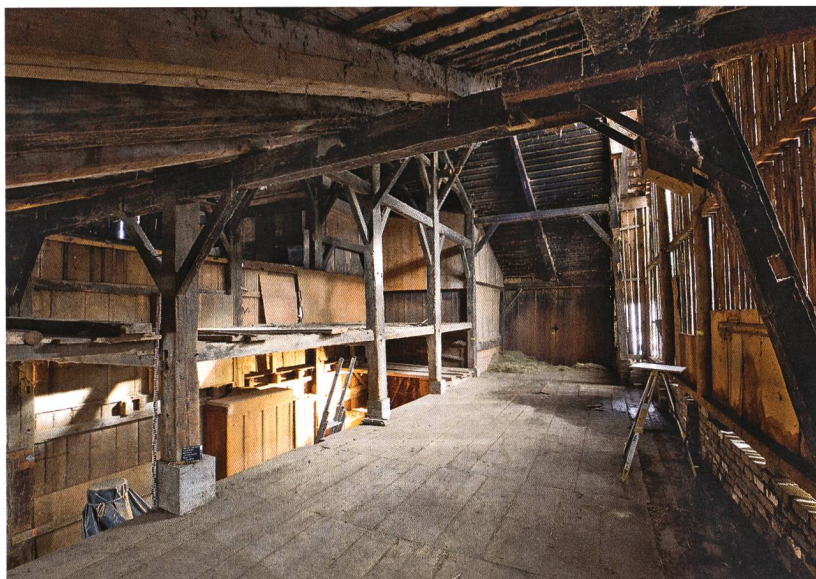
Fig. 3 : Valbirse, Bévillard, Les Vannes 15. Dans la grange, on remarque la solide charpente sur poteaux et, à droite, le voligeage formée de perches en rangs serrés qui autrefois portait la couverture de bardeaux. Vue vers le sud-est.

Les poteaux de chaque rangée étaient reliés entre eux par de faux-entrails contreventés; ils portaient d'épaisses pannes renforcées par des jambes de force. À l'origine, le toit était couvert de bardeaux cloués sur des rangs serrés de perches fixées directement aux chevrons. Ces derniers étaient disposés tous les deux mètres environ et conservaient encore, sur le pan sud, ce voligeage de perches (fig. 3). L'ensemble de la charpente originelle était noirci par la fumée qui s'échappait de l'âtre de la cuisine. Le devant-huis suggère que la façade et l'entrée principales se trouvaient déjà au sud.

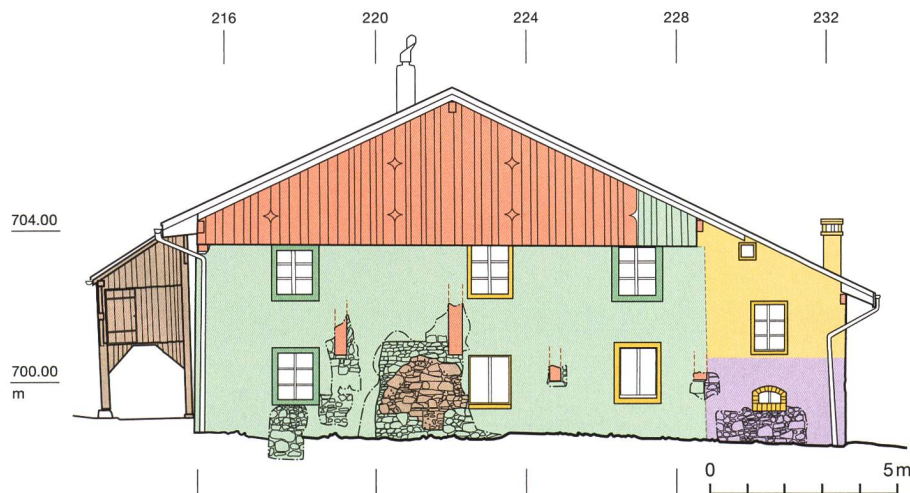
Fig. 4 : Valbirse, Bévillard, Les Vannes 15. Façade est. Éch. 1:200.

En raison du pourrissement rapide des sablières du pied de façade orientale, le logement fut maçonné sur trois côtés (phase 2) et les poteaux de façade sciés sur 150 à 200 cm furent repris en sous-œuvre (fig. 4, 5). À ce chantier

Le chantier suivant (phase 3) coïncide avec l'extension de la maison vers le nord. Cet agrandissement est matérialisé par un mur en U appuyé aux angles de la façade nord du rez-de-chaussée (fig. 4, 5), dont deux côtés sont aujourd'hui conservés. Cet agrandissement a permis de créer une cave, d'allonger l'écurie et l'allée de grange, mais aussi d'augmenter le volume du fenil. Au cours du chantier, la sablière basse qui supportait les poteaux orientaux de l'allée fut remplacée par une pièce de bois plus longue, d'un seul tenant; la charpente fut prolongée en gardant la même pente de toit. À l'étage, ce nouveau mur portait probablement une ossature en pan de bois, non conservée, fermée par un bardage. L'analyse dendrochronologique a révélé que les bois utilisés étaient pour la plupart en remploi; une poutre avec aubier fut néanmoins abattue au printemps 1798. Par conséquent l'extension fut réalisée après 1798 et avant 1828, date du plus ancien plan représentant une maison rurale désormais de plan rectangulaire.

Enfin, le dernier chantier regroupe diverses interventions modernes (phase 6, fig. 4-7). L'étage fut maçonné et un nouveau logement complet, accessible depuis le couloir supérieur et reprenant le plan du premier fut aménagé. Les murs furent construits au moyen de briques de laitier, dont la fabrication est attestée dès 1910 à la fonderie des Rondez, à Delémont. À cette même phase, sont attribuables les baies à encadrement de briques apparentes (porte d'entrée sud et fenêtres au rez-de-chaussée de l'annexe), les baies à encadrement en ciment (façades nord, sud et est) ainsi que le mur extérieur de nouvelle écurie.

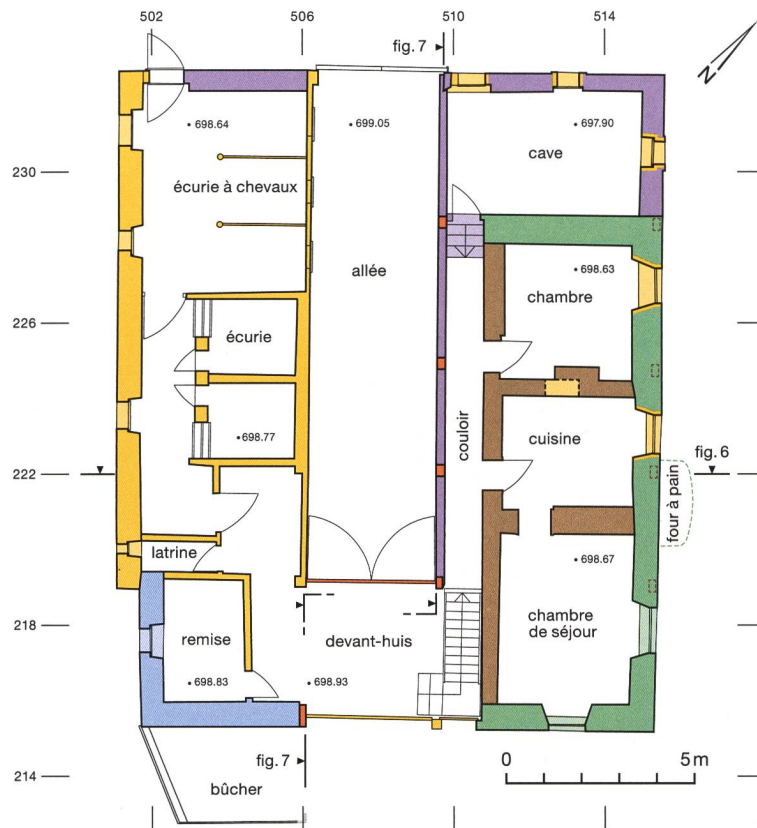
Fig. 5 : Valbirse, Bévillard, Les Vannes 15. Plan de masse du rez-de-chaussée. Éch. 1:200

La maçonnerie dressée dans l'angle sud-ouest du bâtiment (phase 4, fig. 5) pourrait potentiellement être contemporaine de l'extension nord, mais les preuves font défaut.

Au cours du 19<sup>e</sup> siècle, le logement du rez-de-chaussée connut d'importantes adaptations qui virent l'édification de séparations intérieures maçonnées, probablement en remplacement de parois en madrier devenues vétustes (phase 5, fig. 5). Dans la cuisine, l'érection d'un mur de refend scella l'abandon du four à pain relevant de la phase 2, mais permit d'agrandir la chambre de séjour au détriment de la cuisine.

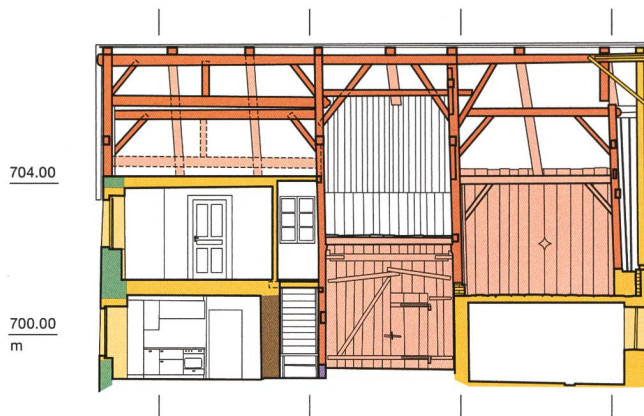
Fig. 6 : Valbirse, Bévillard, Les Vannes 15. Coupe longitudinale, vue vers le sud-est. Éch. 1:200.

l'ossature originelle furent abattus durant l'hiver 1764/1765, comme le révèle l'analyse dendrochronologique. La solide charpente sur poteaux verticaux (fig. 6, 7) reposait sur des sabblières qui rapidement souffrirent de l'humidité du terrain environnant, en particulier du côté est où un ruisseau courrait en pied de façade.
