# Bern, Kramgasse 72 / Rathausgasse 61

## Ein Kino wird überflüssig

ARMAND BAERISWYL UND ROGER LÜSCHER

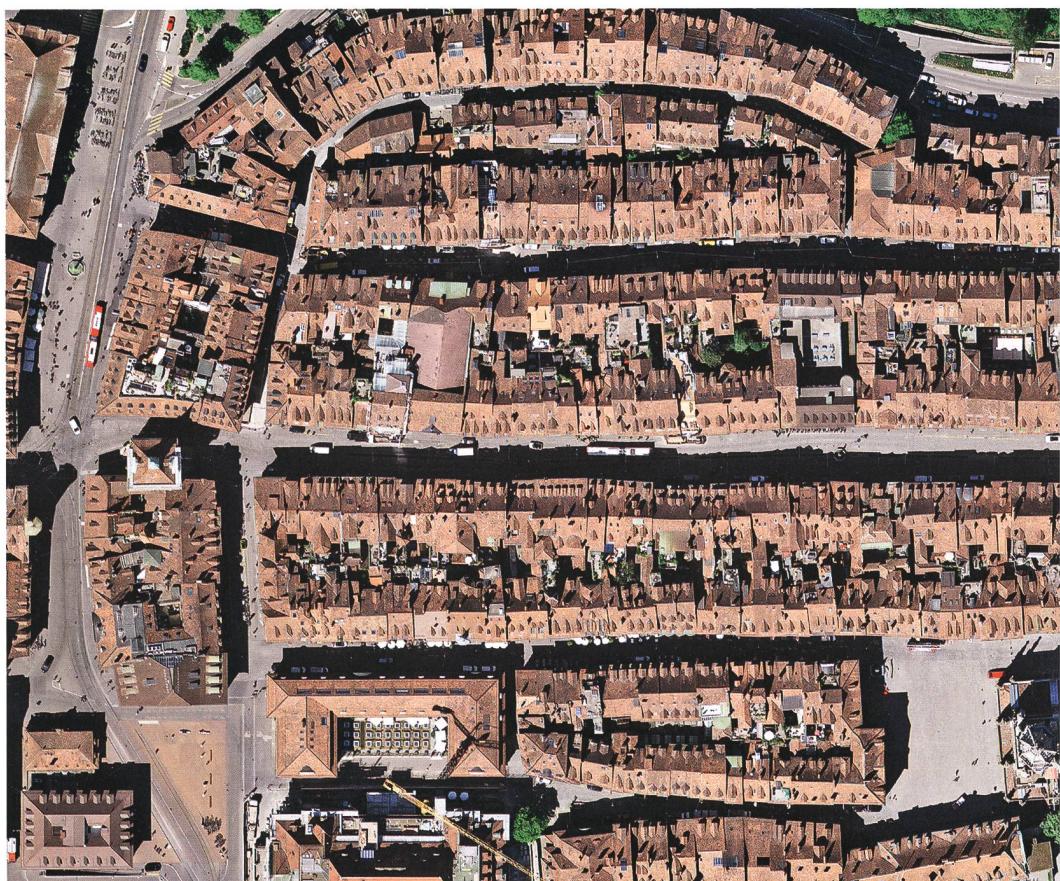
Abb. 1: Bern, Kramgasse 72 / Rathausgasse 61. Auffällige Dachfläche des Kinos, welche die Struktur der Altstadt-Dachlandschaft unterbricht. Senkrechtaufnahme.

Das Capitol war 1928 als Lichtspiel- und Varietétheater entstanden. Für den Bau brach man die Vorgängerbebauung bis auf die kramgassenseitige Barockfassade ab, ein frühes Beispiel für das später oft praktizierte Prinzip «Neubau hinter erhaltenen historischen Fassaden». Dabei löste man die bisherige Struktur auf und schuf eine grosse neue Parzelle, wie die Senkrechtauf-

nahme der Altstadt (Abb. 1) zeigt. Das Capitol verfügte über einen Orchestergraben, eine Orgel, einen Bühnenraum mit Vorhang und Zügen für zwölf Kulissen und diverse Garderoben (Abb. 2). Im Eröffnungsjahr 1929 war Josephine Baker zu Gast, 1930 tanzte Anna Pavlova, in den späten Dreissigern traten die Folies Bergère auf und mit der Filmpremiere vom «Füsiler Wipf» 1938 wurde die geistige Landesverteidigung angefacht. 1953 wurde das Capitol zum Kino umgebaut. Die Theaterinfrastruktur hinter der Filmleinwand lag fortan im Dornröschenschlaf. Mit dem Einbau eines Studiokinos im Bereich der Galerie um 1980 wurde ein wesentlicher Teil der hervorragenden Art-Déco-Ausstattung zerstört.

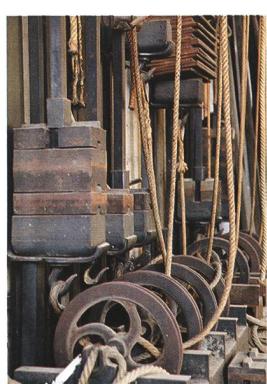
Abb. 2: Bern, Kramgasse 72 / Rathausgasse 61. Detail der ursprünglichen Bühnenausstattung.

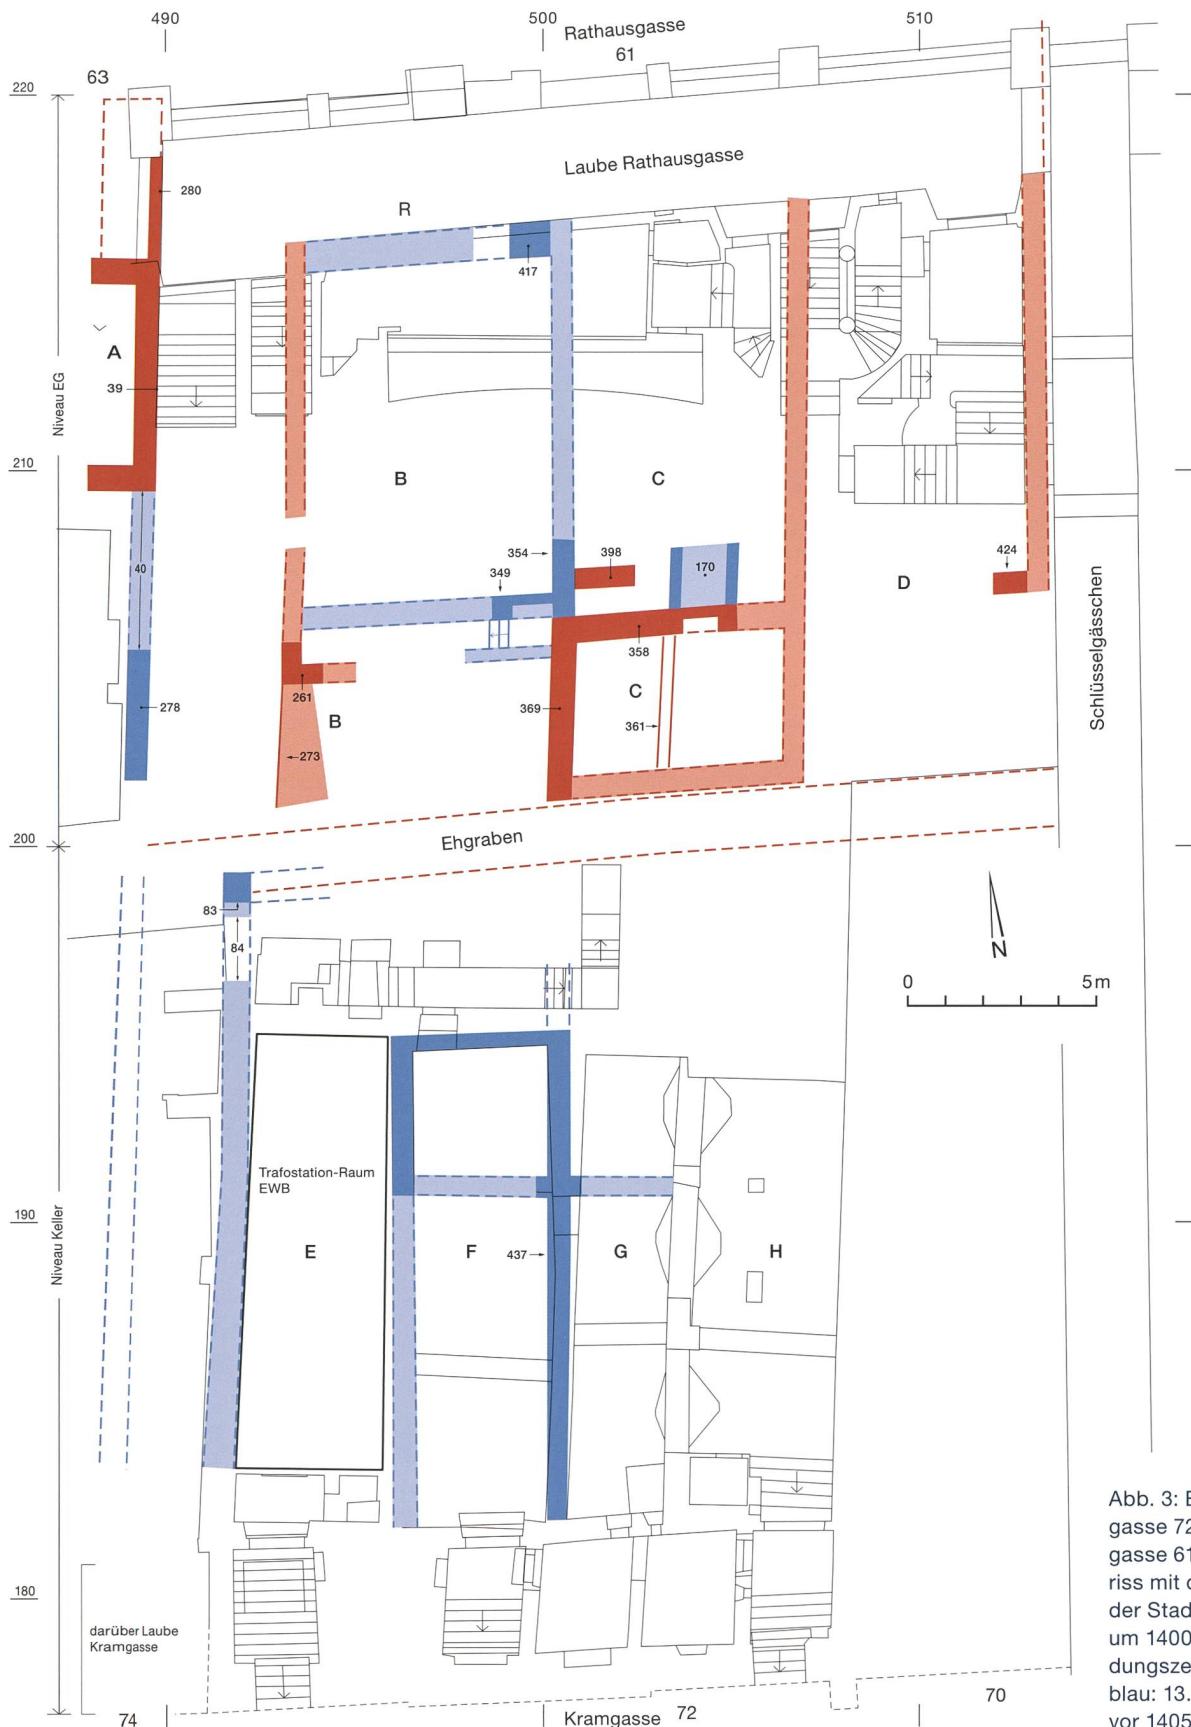
Abb. 3: Bern, Kramgasse 72 / Rathausgasse 61. Gesamtgrundriss mit der Bebauung von der Stadtgründung bis um 1400. Rot: Stadtgründungszeit, um 1200; blau: 13./14. Jahrhundert, vor 1405. M. 1:200.

*Parzelle A:* In der Brandmauer zum westlichen Nachbarn hat sich die Ostmauer 39 eines zweigeschossigen und unterkellerten gassenseitigen Steinbaus erhalten (Abb. 3 und 4). Seine Gassenfassade lag auf der Flucht der heutigen Innenseite der Laube. Außerdem fanden sich Reste eines im rechten Winkel zur Gassenfassade verlaufenden Kellerhalses 280 auf die Gasse hinaus.

*Parzelle C:* Dort fanden sich die Fundamente 358 und 369 eines rückwärtigen Steinbaus am Ehgraben, die östliche Begrenzung wurde nicht gefasst. Eine Binnenwand (Balkennegativ 361) unterteilte das Erdgeschoss (Abb. 3 und 5). Die nördlich vorgelagerte Kopfmauer 398 dürfte das Fundament eines Treppenaufgangs mit Austritt ins Obergeschoss gewesen sein. Auf der Fläche nördlich davon fanden sich keine Baureste. Zu vermuten ist – getrennt durch einen Zwischenhof? – ein gassenständiges Gebäude.

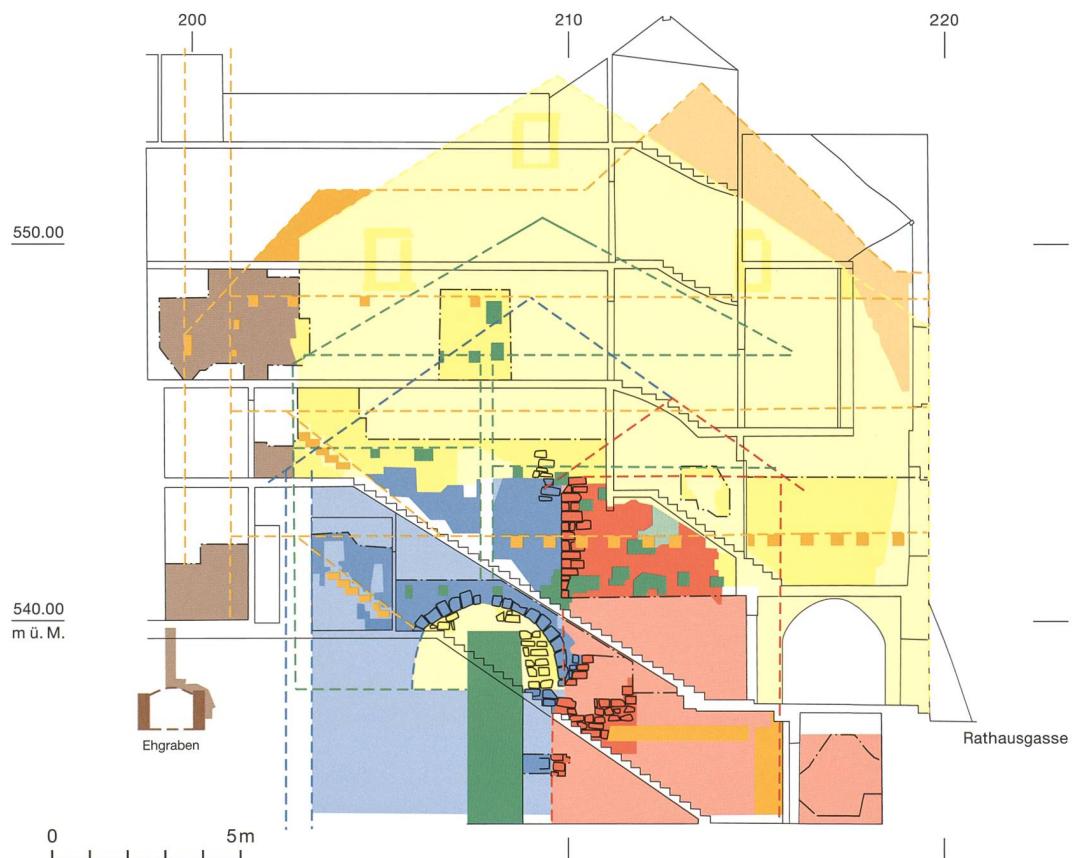
Abb. 4: Bern, Kramgasse 72 / Rathausgasse 61. Ansicht der westlichen Brandmauer zwischen Rathausgasse 61 und 63 mit Bauphasen. Rot: Stadtgründungszeit, um 1200; blau: 13./14. Jahrhundert, vor 1405; gelb: Wiederaufbau nach dem Stadtbrand von 1405; grün: 15./16. Jahrhundert; braun: 16.–18. Jahrhundert (vor 1740); orange: 1740. M. 1:200.

**Parzelle A:** Der Steinbau erhielt auf seiner Südseite ein steinernes Hinterhaus. Dieses war etwa gleich hoch und tief wie der gassenseitige Kernbau und ebenso unterkellert. In seiner Ostfassade gab es ein mächtiges, 4 m breites und 2,4 m hohes Rundbogentor 40 (Abb. 4). Erreicht wurde dieses Portal über die Zufahrt zwischen den Parzellen A und B.

*Parzelle A*: Auf der Parzelle errichtete man nach dem Brand unter Einbezug der bestehenden Steinhäuser ein viergeschossiges Gebäude mit Gassenlaube bis zum First in Stein (Abb. 4 und 8). Das Portal 40 im Hinterhaus wurde verkleinert.

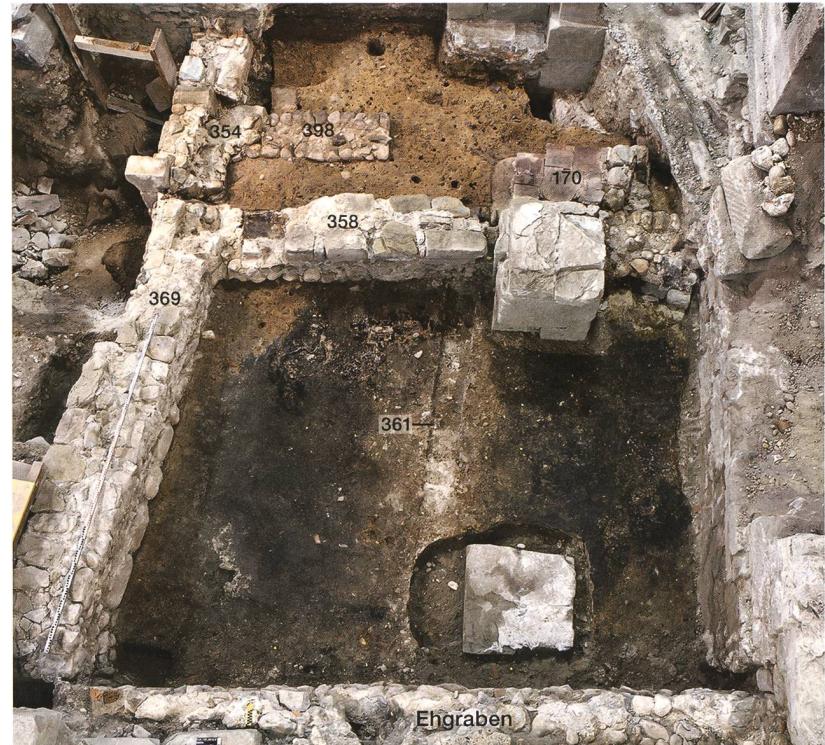
Abb. 5: Bern, Kramgasse 72/Rathausgasse 61. Rückwärtiger Kernbau auf der Parzelle C mit Balkennegativ 361 im verschmutzten Lehmboden. Blick nach Norden.

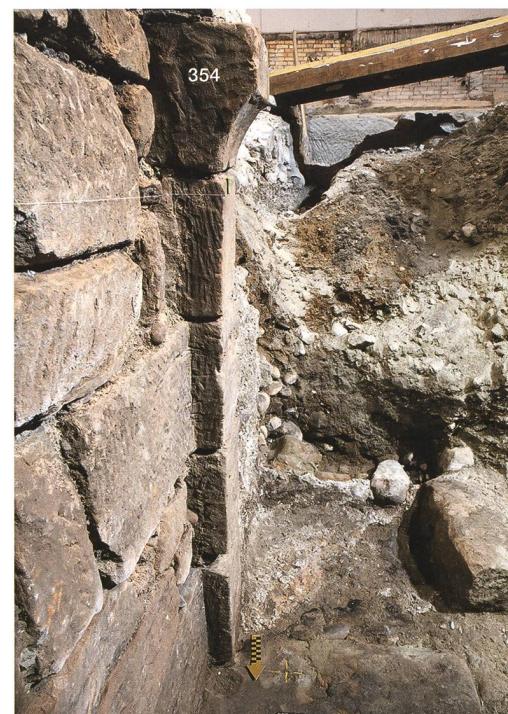
Abb. 6: Bern, Kramgasse 72/Rathausgasse 61. Reste der Türe 354 in den Keller der Phase blau auf Parzelle B.

**Parzelle B:** Die bestehende Bebauung wurde abgebrochen, um ein neues, unterkellertes Gebäude zu errichten. Seine Ostmauer setzte direkt an der Nordwestecke des Kernbaus der benachbarten Parzelle C an. Erhalten haben sich die Schwelle beim Kellereingang, die unterste Treppenstufe des Aufgangs, einige Reste des Kellerhalses, die unterste Lage der Südmauer 349, ein Rest der Nordmauer 417 sowie die Ostmauer 354 mit dem Türgehänge und einem Querfensterchen im Sockelbereich, das sich auf die Parzelle des Nachbarn C öffnete, vielleicht auf den vermuteten Zwischenhof. Diese Mauer blieb aufgehend stehen, da sie als Parzellengrenze etwas später vom Nachbarn mitbenutzt wurde (Abb. 6).

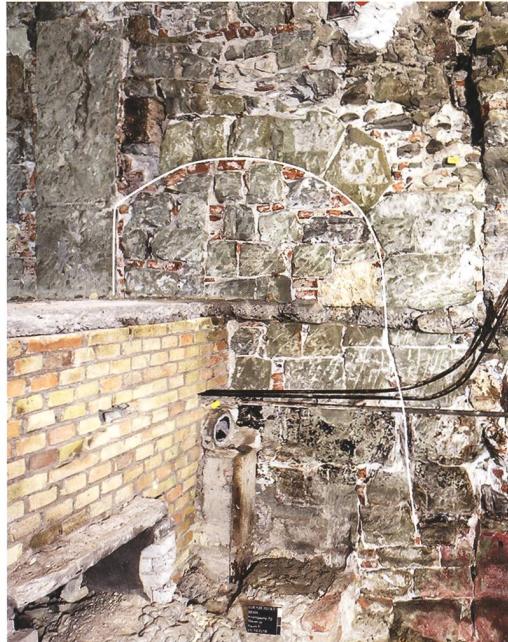
Abb. 7: Bern, Kramgasse 72 / Rathausgasse 61. Durchgang 84 (weiße Linie) in der westlichen Brandmauer auf der Seite Kramgasse, zwischen Parzelle E und der mutmasslichen Hofzufahrt beziehungsweise Quergasse.

*Parzelle E* – oder Hofzufahrt beziehungsweise Quergasse? Ganz im Norden der Westbrandmauer hat sich ein Rest mittelalterlichen Mauerwerkes 83 erhalten, eine Mauerecke, wohl der Rest eines Hinterhofes oder Gebäudes auf der Parzelle E. Unmittelbar südlich der Ecke gab es ein Portal 84 (Abb. 7). Die Flucht der Mauer 83 mit dem Portal könnte ein Hinweis darauf sein, dass auch hier eine Zufahrt von der Kramgasse bestand. Diese wäre sozusagen als südliche Verlängerung derjenigen zwischen den Parzellen A und B verlaufen. Möglicherweise ist sie sogar als gründungszeitliche durchgehende Quergasse zwischen den Hauptgassen zu rekonstruieren.

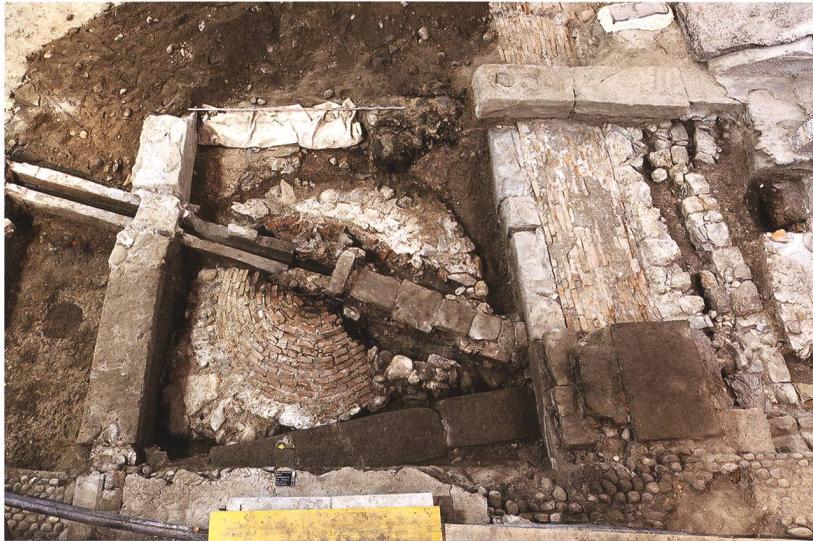
Abb. 9: Bern, Kramgasse 72/Rathausgasse 61. Schacht 330 (Phase braun), gestört von Abwasserkanälen des 18. Jahrhunderts (Phase orange). Rechts davon der Ehgraben mit Backsteingewölbe (Phase braun).

In diesem Hof wurde direkt am Ehgraben ein grosser zisternenartiger Schacht 330 abgetieft. Seine Funktion bleibt ein Rätsel. Ein Dachwassersammler mit Einlasskanal und Badienschacht an diesem Ort war in Bern bisher unbekannt (Abb. 9).

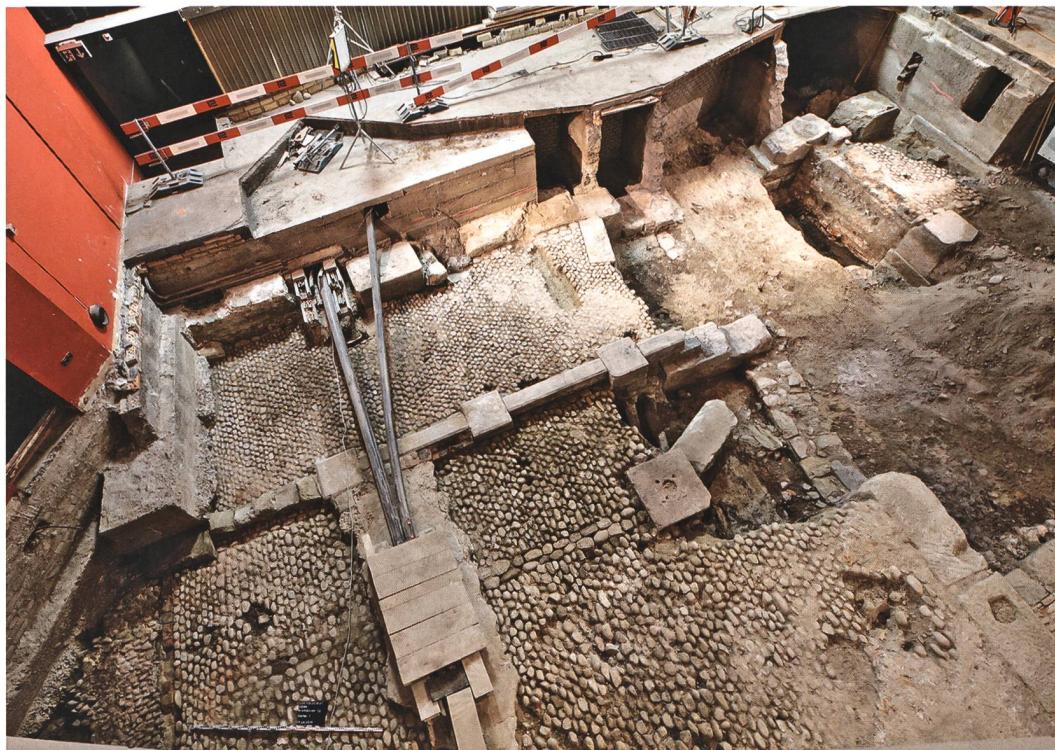
Abb. 11: Bern, Kramgasse 72 / Rathausgasse 61. Pflästerung des barocken Hofes mit Pfeilern einer Laube entlang der Hoffassaden der Häuser an der Rathausgasse.

Um 1740 liess Emanuel von Tscharner auf den Parzellen B bis H ein Palais mit dem Hauptgebäude an der Kramgasse erbauen, dessen Fassade von Albrecht Stürler heute noch steht. Inwiefern die Nebenbauten an der Rathausgasse erneuert wurden, ist nicht bekannt. Dazwischen erstreckte sich ein grosszügiger gepflasterter Hof. Auf einem Grossteil der Grabungsfläche war die barocke Pflasterung das erste, was nach dem Entfernen des Kinobodens zum Vorschein gekommen war (Abb. 11).
