Artikel: La Neuveville, Rue du Collège 5 : un noyau bâti de la fin du 14e siècle

La Neuveville, Rue du Collège 5

Un noyau bâti de la fin du 14^e siècle

CHRISTOPHE GERBER

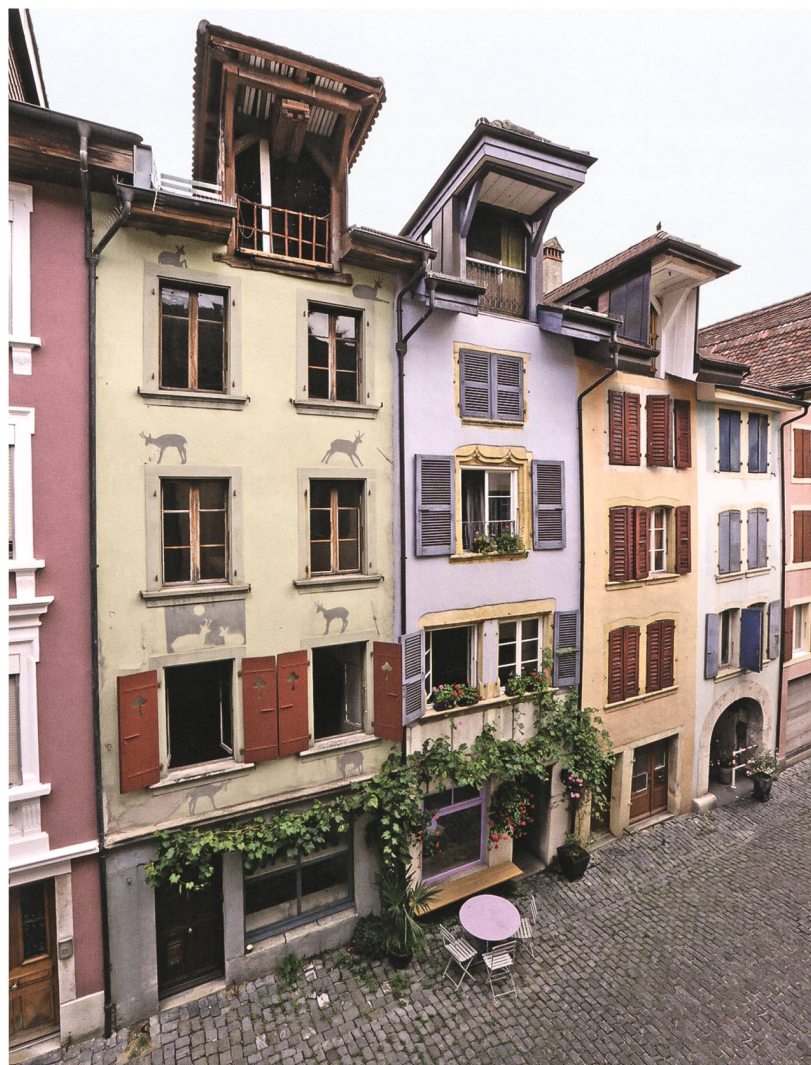
Fig. 1 : La Neuveville, rue du Collège 5. La façade ouest du bâtiment a été remaniée au 20^e siècle ; elle est animée par quelques silhouettes de chamois.

supplémentaires en 1815/16 d'après la dendrochronologie. Quant à la lucarne monte-charge (fig. 3, pos. 74) son installation remonte à 1829. L'essentiel du système de levage était encore conservé, mais le tambour mobile avait été déposé et le rail de guidage raccourci par sciage. La transformation de la maison en immeuble d'habitation où chacun des étages devint un petit logement, date du 19^e siècle. En 1973, l'artiste-peintre Gian Pedretti et son épouse Erica, romancière et sculptrice, quittèrent les Grisons pour s'installer dans cette maison et y aménager un atelier lumineux dans le comble. Les silhouettes de chamois qui animent la façade ouest constituent un touchant témoignage de l'Engadine si chère à leur cœur.

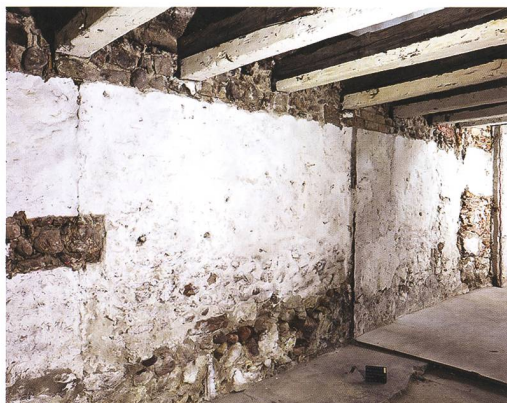
Fig. 2: La Neuveville, rue du Collège 5. Au rez-de-chaussée, mur mitoyen nord et solivage sont contemporains; ils ont été datés de 1374 par la dendrochronologie. Tout à droite de l'image, on devine les traces du mur d'enceinte de la ville.

Mais, le mur en question était percé par les solives du plafond (fig. 4, pos. 45 et 46), alors que ces dernières étaient parfaitement liées à la maçonnerie du mur mitoyen nord (fig. 2-4). En conséquence, le bâtiment n° 7 de la rue du Collège était déjà existant lors de l'édification du

n° 5. L'analyse dendrochronologique du solivage a fourni les dates d'abattage des bois: automne/hiver 1373/74 et printemps 1374. Il s'agit à ce jour des plus anciennes datations dendrochronologiques jamais obtenues sur un bâtiment de la cité médiévale neuvevilloise. Quant au plancher, il avait été remplacé et se composait de planches disparates en remploi. L'analyse dendrochronologique a d'ailleurs révélé que la pièce 10 située immédiatement au-dessus présentait un solivage de plafond absolument contemporain. Ainsi, le bâtiment sous revue disposait dès l'origine d'au minimum deux niveaux sous comble, la forme du toit restant inconnue. L'enquête n'a pas permis de préciser l'extension de l'édifice du côté de la rue à cette période précoce. Dans la maison urbaine médiévale, le rez-de-chaussée abritait le lieu de travail (atelier ou commerce), complété parfois

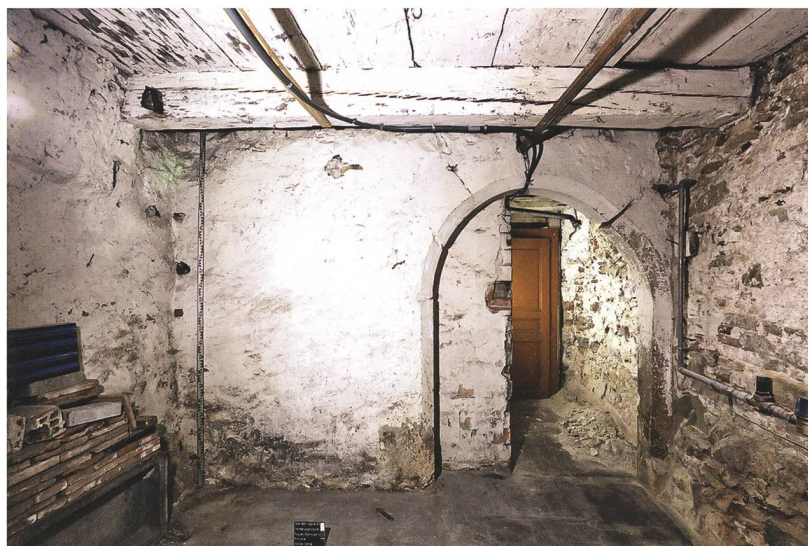
Fig. 5 : La Neuveville, rue du Collège 5. Rez-de-chaussée. Porte de cave (pos. 36) à encadrement en plein cintre orné d'un large chanfrein terminé par un congé oblique. Elle serait associée à un réaménagement daté de 1489. Vue en direction de l'est.

Un mur de refend (fig. 3, pos. 35), complété d'une porte de cave en plein cintre (pos. 36), fut édifié dans un deuxième temps pour diviser le rez-de-chaussée en deux espaces de surface équivalente. L'encadrement calcaire de la porte présentait du côté ouest un large chanfrein terminé par un congé oblique (fig. 5). Du côté est, deux gros gonds en fer témoignaient de l'existence d'une solide porte en bois. Bien qu'un des piliers soit légèrement déboîté, l'ensemble s'avère de belle facture et dégage un aspect plutôt cossu. Porte et mur paraissent associés à une série de poutres (fig. 4, pos. 37, 38) qui supportaient l'espace cuisine du 1^{er} étage, dont la zone de foyer reposait sur une voûte maçonnée (fig. 4, pos. 95) aménagée dans un chevêtre du solivage. Ce dernier a livré la datation absolue de 1489 qui suggérerait qu'au plus tard à cette date, la bâtisse occupait l'entier de la parcelle. Cette phase coïncide avec une reconstruction potentielle du mur nord (fig. 3, pos. 35) et la pose d'un galandage de consolidation contre le mur sud (pos. 48), fragilisé par l'incendie évoqué plus haut.

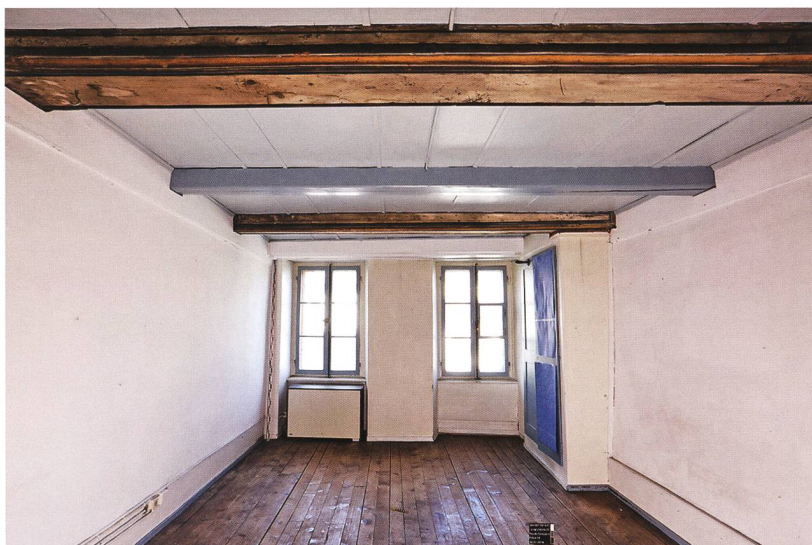
Fig. 6 : La Neuveville, rue du Collège 5. Les solives du plafond de la pièce 16, au 2^e étage, étaient moulurées et se rapportaient à une phase de transformation ou de rehaussement du bâtiment datée de 1507. Le plafond fut renforcé ultérieurement par des solives supplémentaires. Vue vers l'est.

En 1507, un nouveau solivage (fig. 3, pos. 53) fut implanté à l'arrière de la maison, au 2^e étage, dans la pièce 16 (fig. 3 et 6). Les poutres de grande section furent soigneusement moulurées, la pièce centrale portant même un décor gothique finement sculpté aux extrémités (fig. 7). Ce chantier pourrait coïncider avec un réaménagement de l'étage, voire un rehaussement du bâtiment, mais ce point n'a pu être

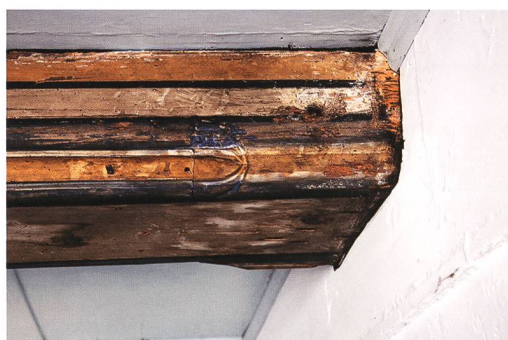
Fig. 7 : La Neuveville, rue du Collège 5. Détail de la tête de la solive médiane datée de 1506/07. Le solivage et le plafond furent peints ultérieurement, probablement au 18^e siècle.

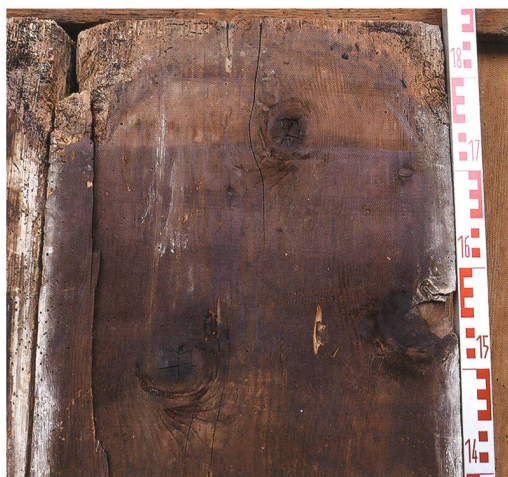
Fig. 8 : La Neuveville, rue du Collège 5. Madrier découvert en emploi dans le sol de la cuisine du 1^{er} étage. Daté de 1507 par la dendrochronologie, il appartenait au plafond-plancher du 2^e étage.

éclairci en raison du maintien des enduits. Quant au plafond, il était formé d'épais madriers (fig. 8) qui ont été retrouvés pour une part en remploi dans le plancher de fondation de la cuisine du 1^{er} étage (fig. 3, pos. 114). Les traces de peintures ocre, gris-bleu et noire visibles sur les poutres et les madriers remployés remonteraient, elles, au 18^e siècle.
