# Spiez, Schloss

## Ein Wohnturm aus der Zeit um 1250

ARMAND BAERISWYL UND LETA BÜCHI

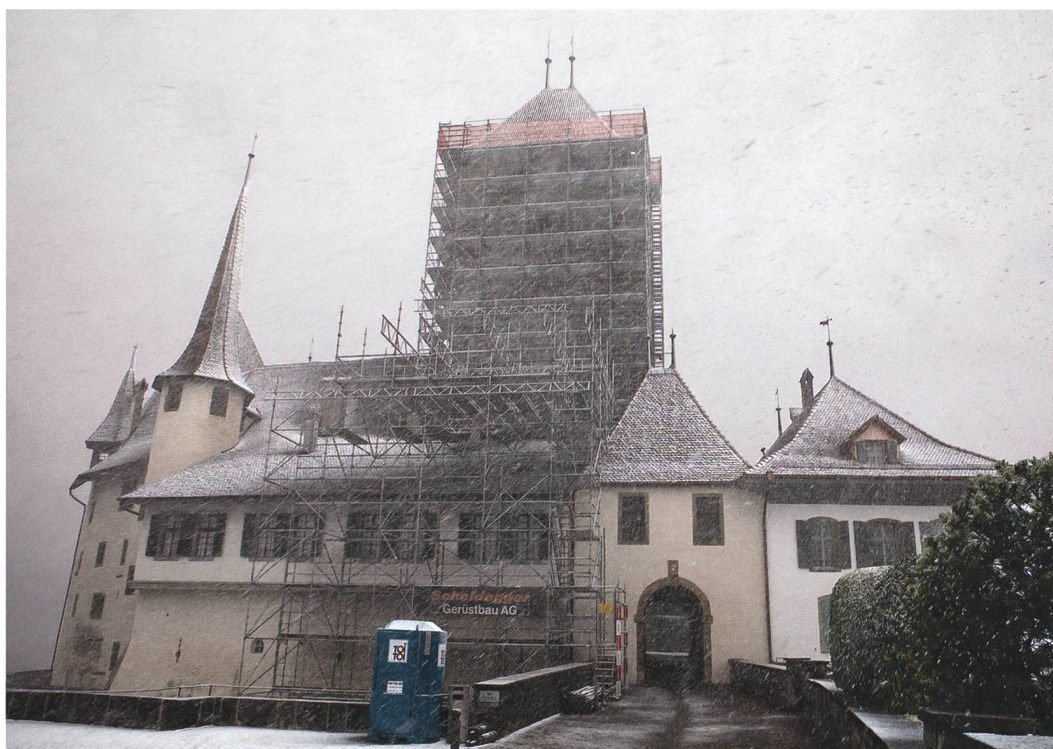
Abb. 1: Spiez, Schloss. Der eingerüstete Turm im Schneegestöber im Winter 2018/19. Blick nach Osten.

Der über alle Bauten hinausragende Turm von Schloss Spiez wurde im Winter 2018/19 saniert (Abb. 1 und 4). Dies bot dem Archäologischen Dienst des Kantons Bern die Gelegenheit für eine Untersuchung, die von Januar bis März 2019 dauerte. Dabei sollte die bislang umstrittene Baugeschichte geklärt werden. Wie alt ist der Turm? Ist er aus einem Guss oder erreichte er seine heutige Höhe durch mehrfache Aufstokkungen? Welche Funktion hatte der Turm im Mittelalter und wie wurde er genutzt?

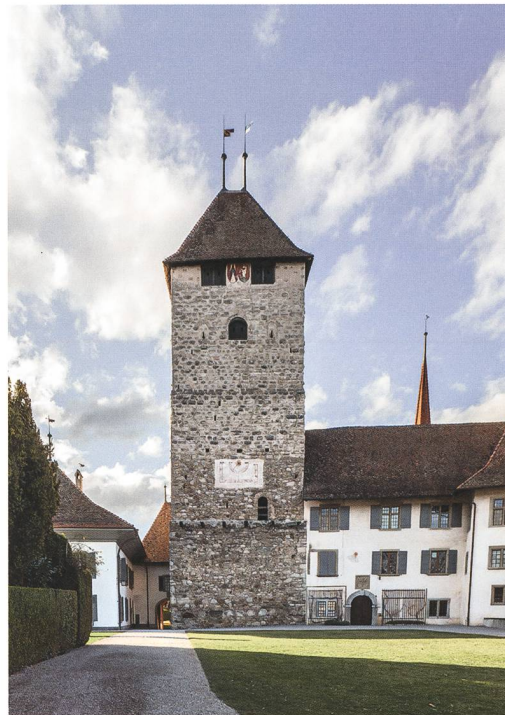
Abb. 5: Spiez, Schloss. Die hofseitige Fassade (Ostfassade) des Turms im Frühling 2019. Zu berücksichtigen ist, dass die untersten 4 m des Turmes nicht sichtbar sind, weil sie in einer Grabenaufschüttung stecken. Blick nach Nordwesten.

Grabens, sodass die untersten 4 m im Erdreich stecken (Abb. 5).

Der Turm weist eine Reihe von ursprünglichen Öffnungen auf. Auf der Ostseite öffnet sich ein Rundbogenportal, das ins erste Obergeschoss führt (Abb. 5). Es handelt sich um den Hocheingang, von dem aus der Turm einst über eine Holzterrasse vom Hof aus zu betreten war. Die Balkenlöcher des Treppenpodestes sind noch erhalten und wurden 1939 mit Balken zur Veranschaulichung versehen. Ebenfalls im ersten Obergeschoss findet sich in der Westmauer eine zweite originale Tür (Abb. 2). Sie führte über einen überdachten Laubengang, dessen Balkenlöcher ebenfalls noch erhalten sind, in einen verschwundenen Latrinenanbau.
