Spiez, Schloss

Ein Wohnturm aus der Zeit um 1250

ARMAND BAERISWYL UND LETA BÜCHI

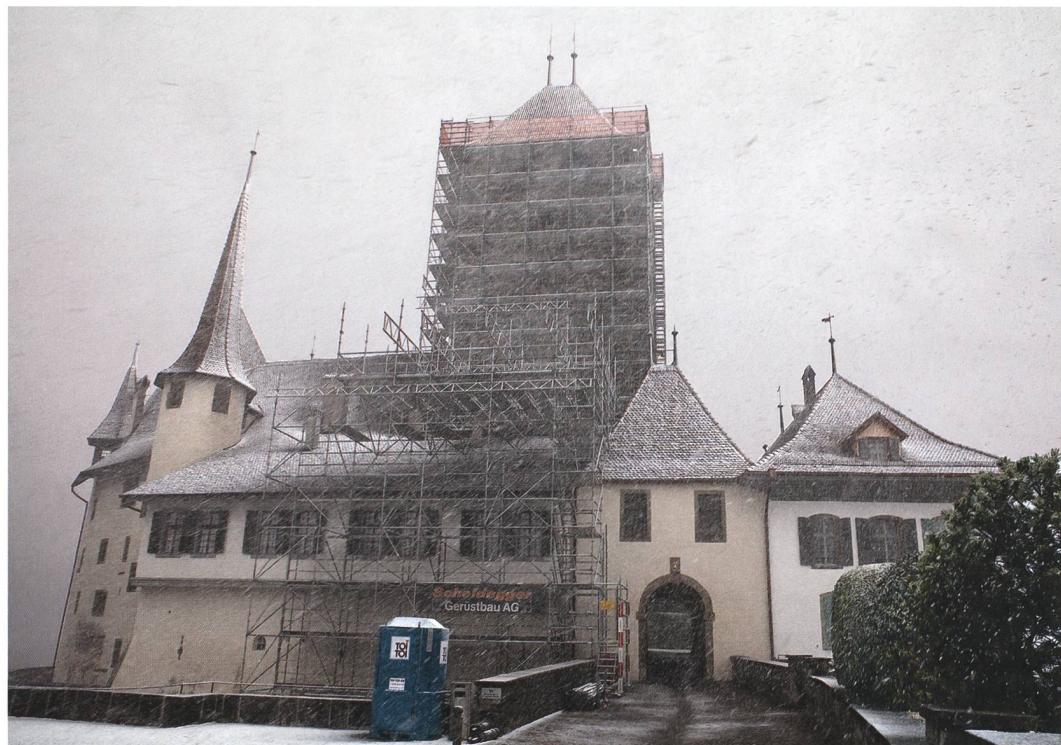
Abb. 1: Spiez, Schloss. Der eingerüstete Turm im Schneegestöber im Winter 2018/19. Blick nach Osten.

Der über alle Bauten hinausragende Turm von Schloss Spiez wurde im Winter 2018/19 saniert (Abb. 1 und 4). Dies bot dem Archäologischen Dienst des Kantons Bern die Gelegenheit für eine Untersuchung, die von Januar bis März 2019 dauerte. Dabei sollte die bislang umstrittene Baugeschichte geklärt werden. Wie alt ist der Turm? Ist er aus einem Guss oder erreichte er seine heutige Höhe durch mehrfache Aufstockungen? Welche Funktion hatte der Turm im Mittelalter und wie wurde er genutzt?

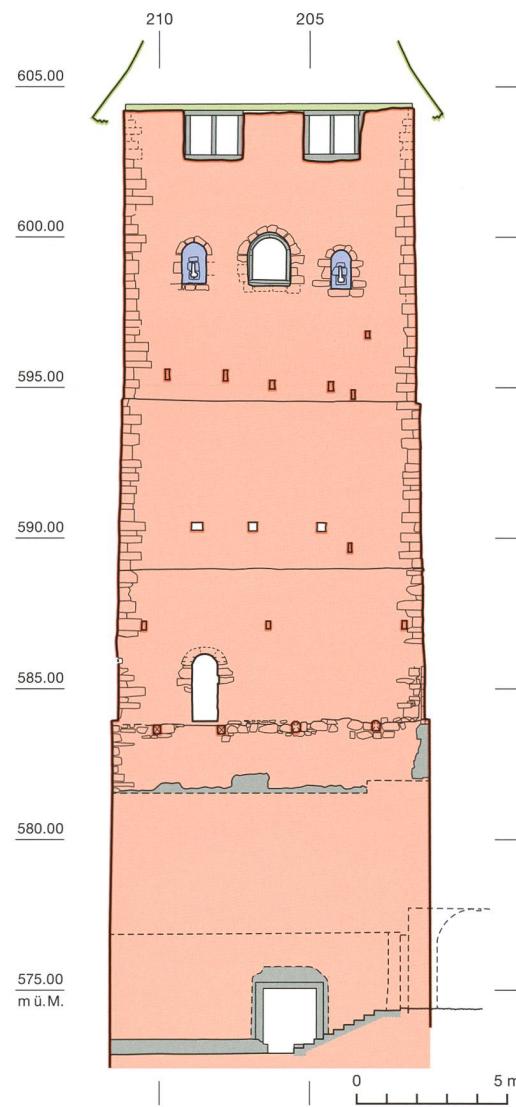
Abb. 2: Spiez, Schloss. Ansicht der Westfassade des Turms. Rot: ursprünglicher Turm, kurz nach 1241d; grün: heutiges Dachwerk, 1421/22d; blau: 1600i; dunkelgrün: 19. und 20. Jahrhundert. M. 1:250.

Der Turmgrundriss von 11×11 m ist leicht zu einem Rhombus verzogen. Die Nordostecke zeigt sich im Vergleich zu den anderen drei Ecken überstreckt. Der Turm weist bis zu den Zinnen eine Höhe von ungefähr 33 m, bis zur Dachspitze von rund 42 m auf (Abb. 2). Dabei ist zu berücksichtigen, dass der Turm nirgends in seiner vollen Höhe sichtbar ist; er steht auf der Sohle des heute ostseitig zugeschütteten

Die Fassade des Turms zeigt unterschiedliche Mauerzonen, was zu Mutmassungen geführt hat, der Turm sei mehrfach aufgestockt worden (Abb. 2 und 5). Das hohe Sockelgeschoss besteht aus grossen Bruchsteinen und Findlingen. Ein 15 bis 20 cm tiefer, horizontaler Mauerübersprung markiert den Wechsel zum ersten Obergeschoss mit gleichem Mauercharakter. Der Übergang von diesem zum zweiten Obergeschoss wird durch einen Wechsel des verbauten Steinmaterials betont. Dieses besteht von hier bis zu den Zinnenansätzen aus bossierten Quadern aus Rauhwacke. Den Übergang vom zweiten zum dritten Obergeschoss markiert ein weiterer, diesmal allerdings schräger Mauerübersprung. Beim Zinnenkranz wurde auf die Bossen verzichtet. Die 1,50 m hohen Zinnen schliessen flach ab. Die Sohlbänke der Zinnenlücken wurden mit Schieferplatten abgedeckt.

Bei genauerem Hinsehen wird deutlich, dass alle vier Ecken des Turms von unten bis oben aus einem durchgehend gleich gestalteten Eckverband bestehen. Dieser, das Mauergefüge, die beiden Rücksprünge, die den Turm in drei ungefähr gleich hohe Abschnitte unterteilen, sowie die gleich gestalteten Rundbogenöffnungen ergeben zusammen ein stimmiges Gesamtkonzept. Es ist deshalb davon auszugehen, dass der Turm in einer einzigen Bauphase entstand und nicht mehrfach aufgestockt wurde.

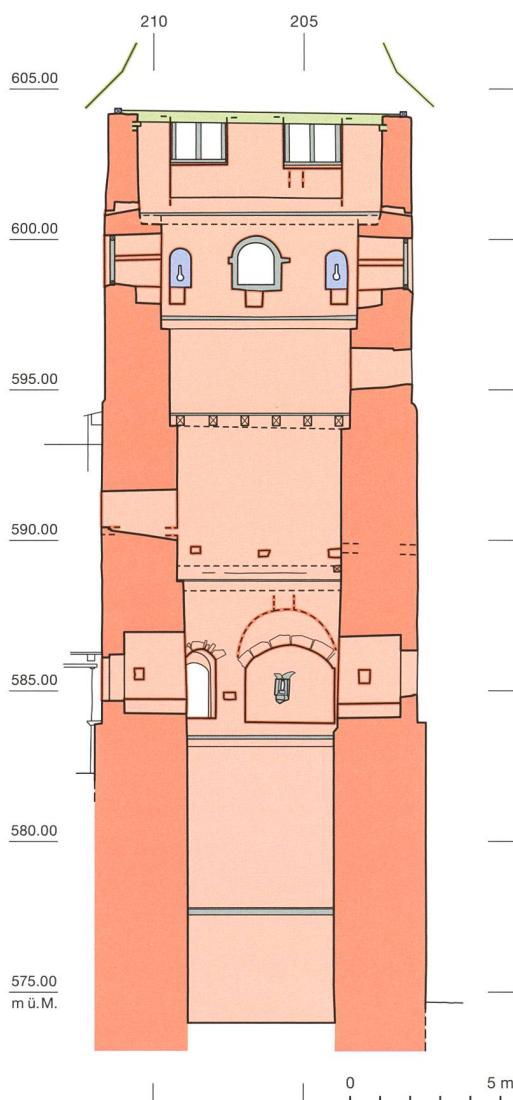
Abb. 3: Spiez, Schloss. Schnitt durch den Turm mit Blick nach Osten. Rot: ursprünglicher Turm, kurz nach 1241d; grün: heutiges Dachwerk, 1421/22d; blau: 1600. M. 1:250.

Die Mauerstärke beträgt im Sockelbereich ungefähr 3 m und verjüngt sich bis zur Wehrplatte auf 1 m (Abb. 3). Die Zinnen sind auf drei Seiten 0,9 m stark, auf der vierten im Osten wegen des im Mauerwerk integrierten Kamins 1,30 m.

Die Architektur und die Innenausstattung zeigen klar, dass es sich beim Spiezer Schlossturm im Prinzip um einen Wohnturm handelt (Abb. 3). Das 10 m hohe Sockelgeschoss wies keinen ursprünglichen Zwischenboden auf und war nur über eine Bodenklappe im ersten Obergeschoss zu erreichen. Dieses ist als Eingangsgeschoss zu betrachten, lag dort doch auf der Ostseite der Hocheingang. Mit einer grossen Koch- und Kaminnische mit integriertem Rauchkanal, ebenfalls in der Ostmauer, den zwei Sitznischen mit Rundbogenöffnungen im Norden und Süden, neun Lichtnischen und zwei verschliessbaren Einbauschränken diente das erste Obergeschoss zudem unverkennbar als Wohnküche. Nicht zu vergessen sei in diesem Zusammenhang die über die originale Tür in der Westmauer zu erreichende Latrine.

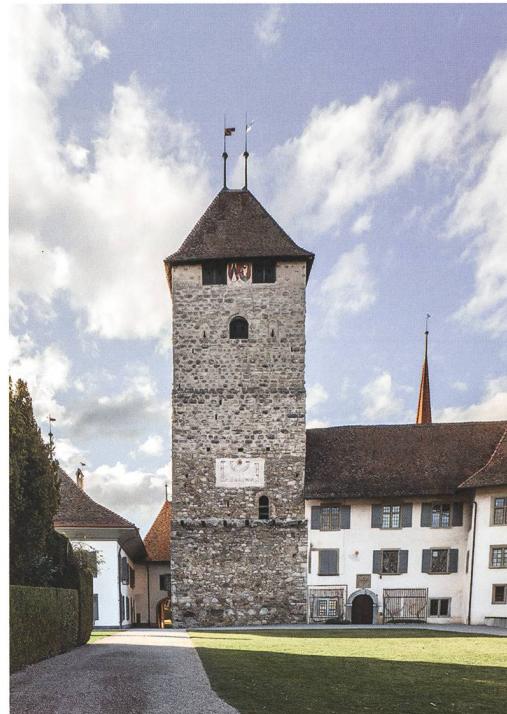
Abb. 5: Spiez, Schloss. Die hofseitige Fassade (Ostfassade) des Turms im Frühling 2019. Zu berücksichtigen ist, dass die untersten 4 m des Turmes nicht sichtbar sind, weil sie in einer Grabenauflschüttung stecken. Blick nach Nordwesten.

Grabens, sodass die untersten 4 m im Erdreich stecken (Abb. 5).

Der Turm weist eine Reihe von ursprünglichen Öffnungen auf. Auf der Ostseite öffnet sich ein Rundbogenportal, das ins erste Obergeschoss führt (Abb. 5). Es handelt sich um den Hocheingang, von dem aus der Turm einst über eine Holztreppe vom Hof aus zu betreten war. Die Balkenlöcher des Treppenpodestes sind noch erhalten und wurden 1939 mit Balken zur Veranschaulichung versehen. Ebenfalls im ersten Obergeschoss findet sich in der Westmauer eine zweite originale Tür (Abb. 2). Sie führte über einen überdachten Laubengang, dessen Balkenlöcher ebenfalls noch erhalten sind, in einen verschwundenen Latrinenanbau.
