Sutz-Lattrigen, Rütte

Erosionsschutz für die Unesco-Welterbestätte

MARIANNE RAMSTEIN

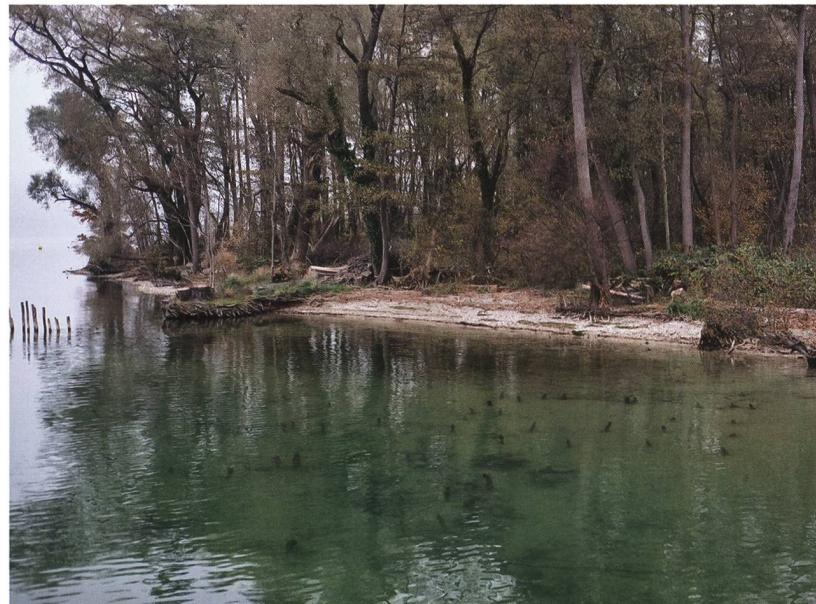
Abb. 1: Sutz-Lattrigen, Rütte. Vor der Landspitze beim von Rütte-Gut sind im Wasser die Pfähle eines jungsteinzeitlichen Hauses zu erkennen. Aufnahme 18. November 2013.

Die bewaldete Landspitze, die vor dem von Rütte-Gut in Sutz in den Bielersee ragt, war im Spätneolithikum ein beliebter Siedlungsplatz. Wir kennen zurzeit mindestens drei dendrochronologisch belegte Dorfphasen in der Zeit von 2763 bis 2646 v. Chr. (Abb. 1). Bekannt ist der Fundort, seit er nach der ersten Juragewässerkorrektion (1868–1873) durch die Senkung des Seespiegels in den Flachwasserbereich geriet. Dies führte mit der Regulierung des Wasserstands durch die zweite Juragewässerkorrektion (1939 und 1962–1973) zu einer rasch fortschreitenden Erosion des Seegrunds und zur Unterspülung des Ufers durch Wellen und Strömung. Vor allem bei Westwind laufen auf diese ausgesetzte Stelle mächtige Wellen auf (Abb. 2). Der Seegrund wird dabei abgetragen und das Ufer unterspült. Über Jahrzehnte konnten im Perimeter der Fundstelle nach jedem Sturm Funde aufgesammelt werden, darunter vollständige Keramikgefäße, Geräte aus Stein, Knochen und Hirschgeweih, aber auch aussergewöhnliche Objekte wie etwa ein Schuh aus Rindenbast. Besonders solche fragilen organischen Objekte werden rasch aufgerieben, wenn sie einmal aus dem Sediment herausgespült sind.

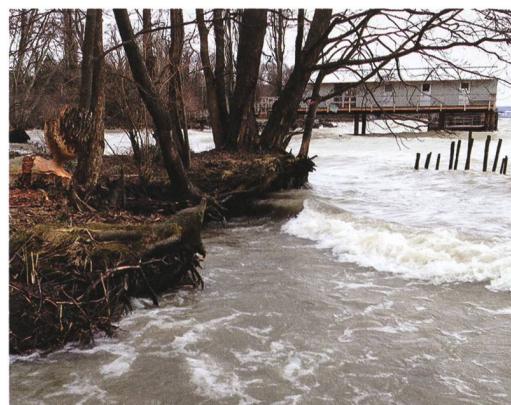
Abb. 2: Sutz-Lattrigen, Rütte. Bei starkem Westwind unterspülten die Wellen das Ufer. Aufnahme 6. Februar 2013.

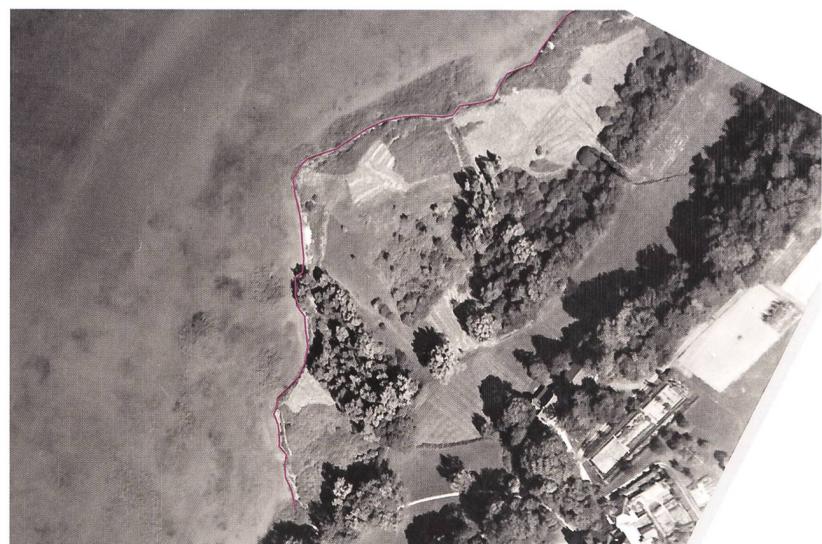
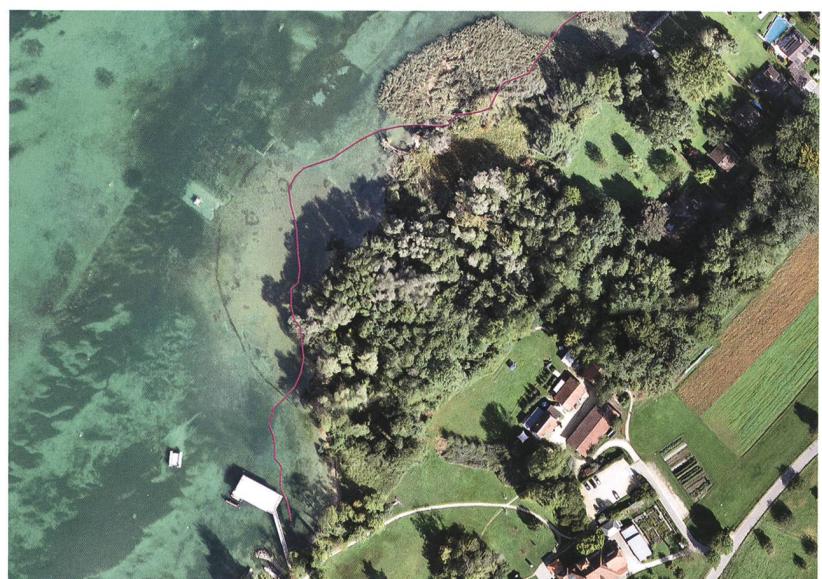
Abb. 3: Sutz-Lattrigen, Rütte. Die Uferlinie im Bereich der Fundstelle von 1947 (oben), projiziert auf ein Orthofoto vom Mai 2014 (unten). Der Uferrückgang an der Landspitze betrug rund einen halben Meter pro Jahr.

Die hervorragende Qualität der Funde und einmalige Erhaltung der Fundstelle führten dazu, dass sie 2011 in das serielle Welterbe «*Prähistorische Pfahlbauten um die Alpen*» aufgenommen und damit unter den Schutz der Unesco gestellt wurde. Dennoch schritt die natürliche Erosion fort: Luftaufnahmen verdeutlichen, dass sie zu einem Uferrückgang von durchschnittlich einem halben Meter pro Jahr führte (Abb. 3). Laufend gerieten so neue Teile der unter dem Uferwald erhaltenen Fundschichten in die Erosionszone.

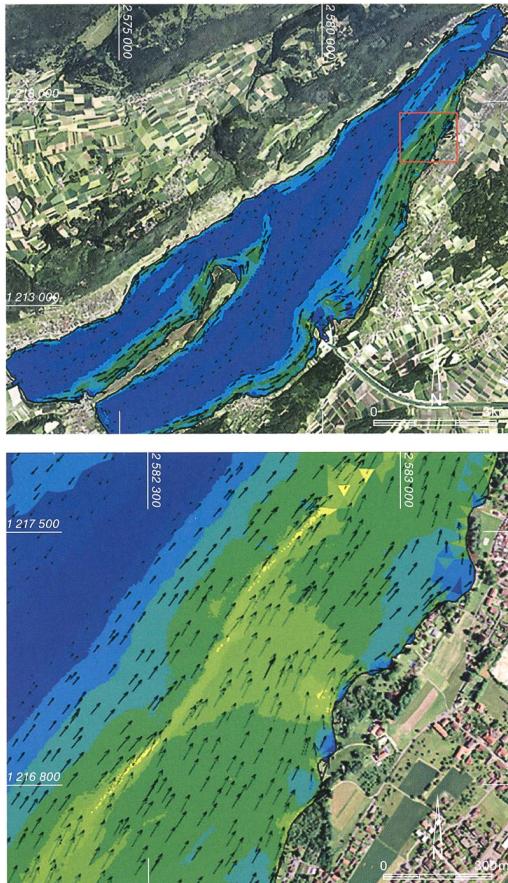
Abb. 4: Die von der EPFL erstellte Karte zeigt, dass bei Westwind die Strömung an der Fundstelle eine Stärke von 60 cm/s erreicht und damit zu einer verstärkten Erosion des Seegrunds führt.

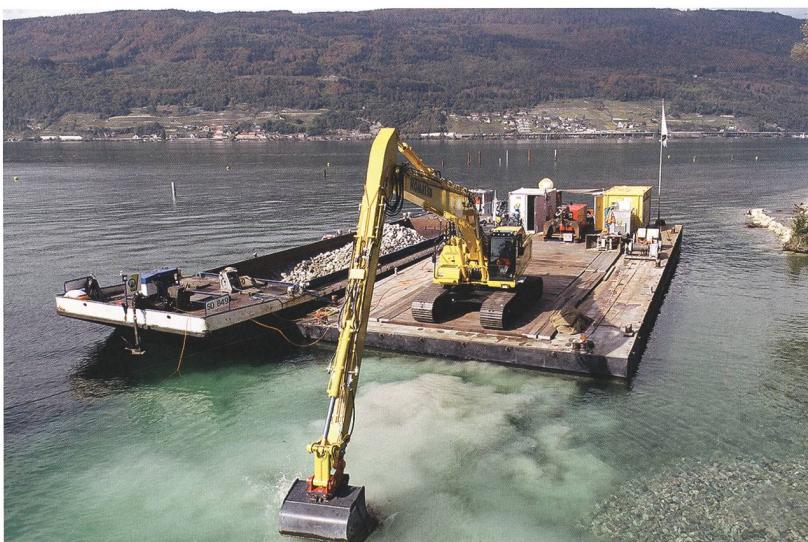
Abb. 5: Der Langarmbagger bringt von einem grossen Arbeitsponton aus die Kieschüttung ein. Aufnahme 9. Oktober 2020.

Auf dieser naturnahen Trennschicht errichtete die Firma Marti Travaux Spéciaux Neuchâtel SA von August bis November 2020 den eigentlichen Schutzbau (Abb. 5). Das Kernstück ist ein Wellenbrecher aus Kalksteinblöcken, der dem bestehenden Ufer einige Meter vorgelagert ist. Seine Krone liegt auf 429,50 m ü. M. und damit etwa auf dem mittleren Seewasserstand im Sommer. Er wird also zeitweise vollständig überflutet. Zwischen den Blöcken wurden 26 Wurzelstöcke eingebaut, die Jungfischen ein Habitat bieten sollen. Zwei grössere Unterbrechungen in der Steinsetzung erlauben die

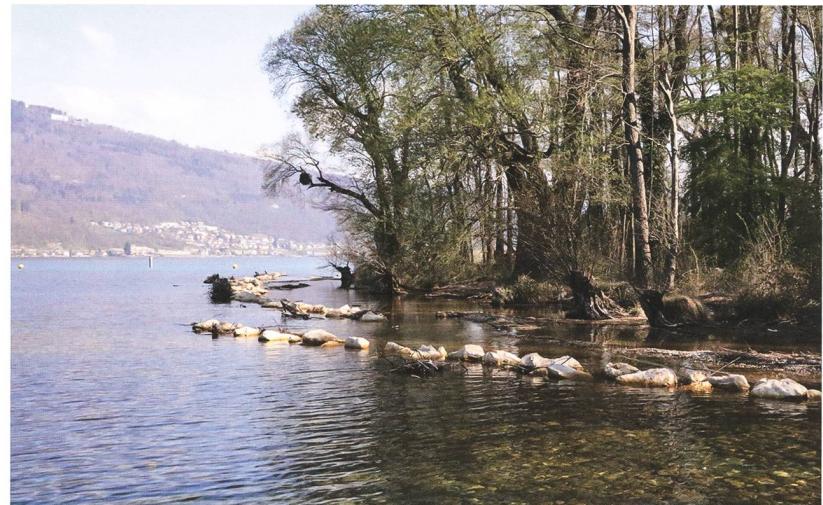
Abb. 6: Der Wellenbrecher schützt das Ufer vor der Erosion. Die Hinterfüllung aus Kies wird bei hohem Wasserstand überflutet. Aufnahme 19. April 2021.

schen der bestehenden Uferlinie und dem Wellenbrecher deckt die hier noch vorhandenen archäologischen Schichten ab. Sie dient als Verschleisssschicht, wenn bei Starkwind und Hochwasser die abgeschwächten Wellen bis in diesen Bereich vordringen. Die Massnahmen sollen den Ufersaum mittelfristig festigen und der Ufervegetation die Möglichkeit bieten, sich zu erholen (Abb. 6).

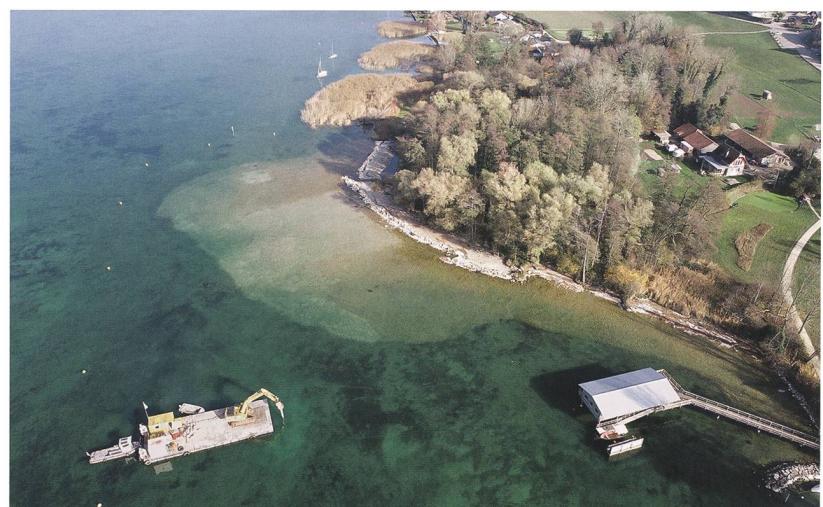
Abb. 7: Die helle Schüttungsfläche vor dem Wellenbrecher ist nach Abschluss der Arbeiten im See gut zu erkennen. Aufnahme 13. November 2020.

Seeseitig des Wellenbrechers galt es, die bereits stark angegriffenen archäologischen Schichten zu überdecken und gleichzeitig die Struktur des Seegrunds so zu verändern, dass die Energie der auflaufenden Wellen möglichst früh vernichtet wird (Abb. 7). Für die Schüttung in den äusseren, dem Westwind und der Bise ausgesetzten Bereichen wurde deshalb eine Geröllmischung mit einer Körnung von 50 bis 600 mm verwendet. Im zentralen, weniger stark gefährdeten Bereich wurde Material von 50 bis 300 mm eingebracht. Diese Korngrössen sollen bewirken, dass die Steine auch bei starkem Wellengang nicht oder nur unerheblich verfrachtet werden. Die Überschüttung besteht ausschliesslich aus Geröll und Kies aus dem Neuenburgersee. Die durchschnittliche Schichtstärke beträgt 300 mm.

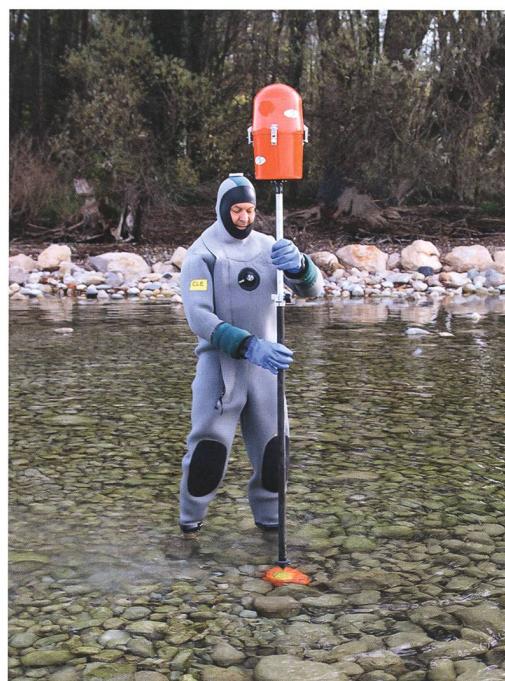
Abb. 8: Christoph Lerf misst mit dem GPS die Position eines Erosionsmarkers ein. Aufnahme 17. November 2020.

Nach Abschluss der Arbeiten wurden an zwölf ausgewählten Punkten der Schüttung farbige Bewegungsmarker eingebaut und einzeln eingemessen (Abb. 8). Sie bestehen aus Beton mit einem Kern aus Aluminium, damit sie leicht wiedergefunden werden können. Damit soll es möglich sein, in den kommenden Jahren allfällige Verschiebungsprozesse festzustellen, zu beobachten und gegebenenfalls rechtzeitig ergänzende Massnahmen zu ergreifen.
