Frutigen, Innerschwandiweg 14 und Kandergrund, Ausserrüteni 121

Zwei Häuser vom «Frutigtyp» aus der Zeit kurz nach 1600

Roger Lüscher und Katharina König

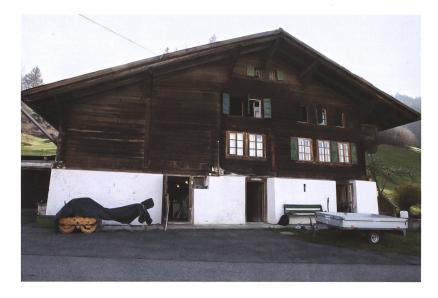
- 1 Frutigen, Innerschwandiweg 14. Westfassade. Blick nach Osten.
- **2** Kandergrund, Ausserrüteni 121. Westfassade. Blick nach Südosten.
