Artikel: Frutigen, Innerschwandweg 14 und Kandergrund, Ausserrüden 121 : zwei Häuser vom "Frutigtyp" aus der Zeit kurz nach 1600

Frutigen, Innerschwandiweg 14 und Kandergrund, Ausserrüteni 121

Zwei Häuser vom «Frutigtyp» aus der Zeit kurz nach 1600

Roger Lüscher und Katharina König

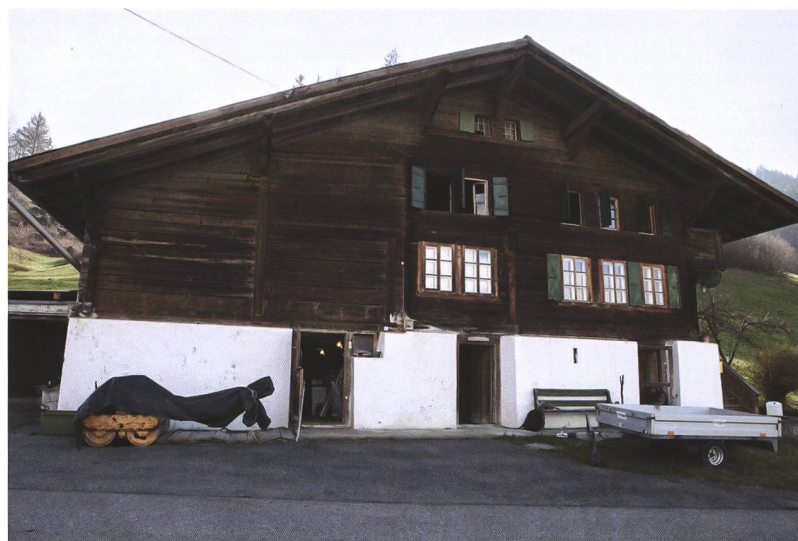
1 Frutigen, Innerschwandiweg 14. Westfassade. Blick nach Osten.

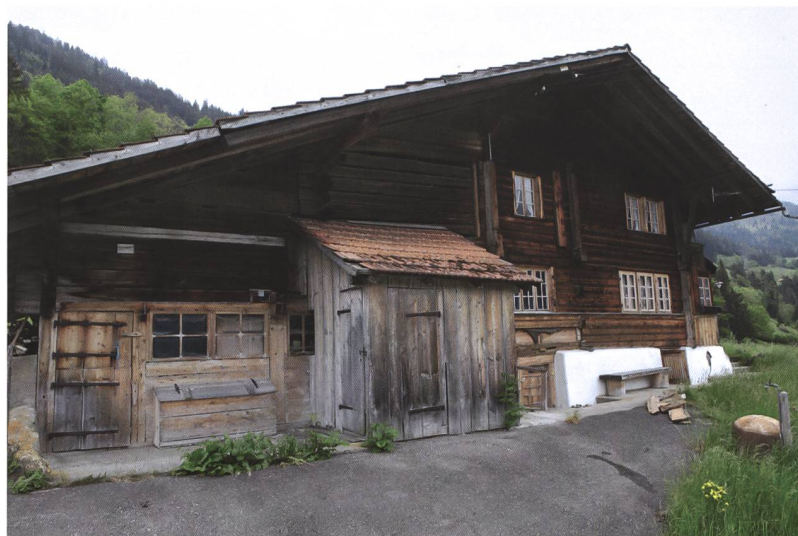
2 Kandergrund, Ausserrüteni 121. Westfassade. Blick nach Südosten.

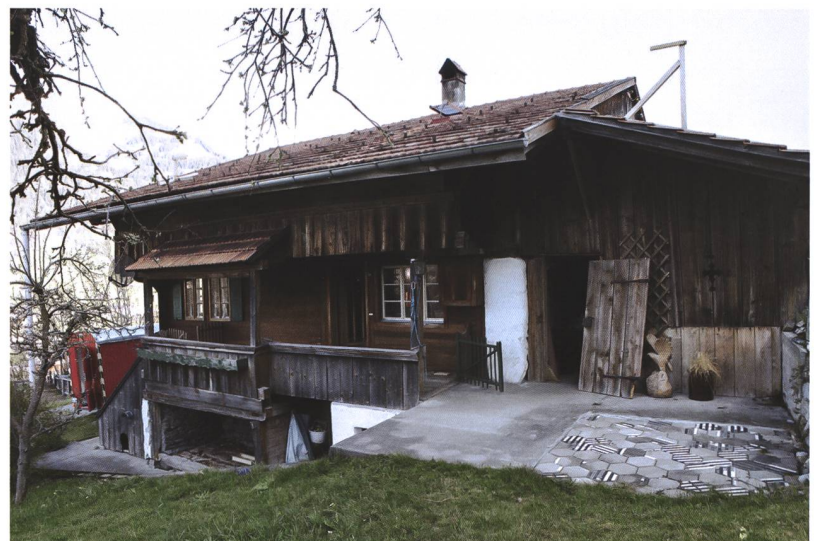
5 Frutigen, Innerschwandweg 14. Südfassade. Die Fassade wurde im Bereich des Stubengeschosses von der Schwelle bis unter den Deckenbündbalken vollständig erneuert. Die Haustüre wurde an der gleichen Stelle, die beiden Fenster gänzlich neu eingebaut. Ob allerdings die beiden Stubenfenster bereits Vorgänger hatten, bleibt offen. Blick nach Nordwesten.

Spuren verschwanden (Abb. 5). In die markant kleineren Nebestuben gelangte man durch eine Türe in der nördlichen Binnenwand der Stuben. Erhellte wurden die Nebestuben ebenfalls über Fenster in der Westfassade. Böden und Decken bestanden aus genuteten Brettern, die mit einer konischen Schliessbohle, welche aus der Fassade vorkragte, geschlossen wurden. Die Decken in den Stuben wurden mit einem durchgehenden Unterzug gestützt. Waren die Stuben in Ausserrüti ganz einfach gehalten, so zeigt sich am Innerschwandweg eine aufwendigere Ausstattung, bei der alle vorkragenden Bauelemente wie Deckenkranz, Türstiele und der Unterzug mit Profilen geschmückt waren.

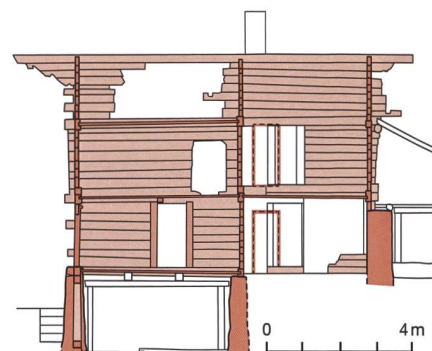
6 Längsschnitte nach Norden. a Frutigen, Innerschwandweg 14. Es zeigt sich die Galerie mit Treppe entlang der Nordwand und die alten Zugänge in und auf den Milchgaden. Nach dem Einbau der Zwischendecke in der Rauchküche wurde die Treppe gedreht und im Dachgeschoss wurde eine weitere Türe notwendig; b Kandergrund, Ausserrüti. Hier zeigen sich ebenfalls die beiden Zugänge in und auf den Milchgaden wie auch ein nachträglich in die Binnenwand zwischen den beiden Gaden eingebauter Holzofen. M. 1:200.

In der Rauchküche waren die hölzernen Binnenwände bis zum Dach hinauf geschlossen, also über das Gadengeschoss hinauf. Am Innerschwandweg hatte sich trotz dem späteren Einbau einer Zwischendecke die Galerie zur Erschliessung der Räume im Gadengeschoss erhalten (Abb. 6a und 7a). Eine gleiche Galerie ist auch in Ausserrüti zu vermuten, doch sind hier beim Einbau der Zwischendecke alle Spuren verschwunden (Abb. 6b und 7b). Die Zugänge in die Gaden befanden sich bei beiden Häusern in der Westwand der Küche. Der Aufstieg ins Gadengeschoss, der sich nur am Innerschwandweg erhalten hat, befand sich an der Nordwand.

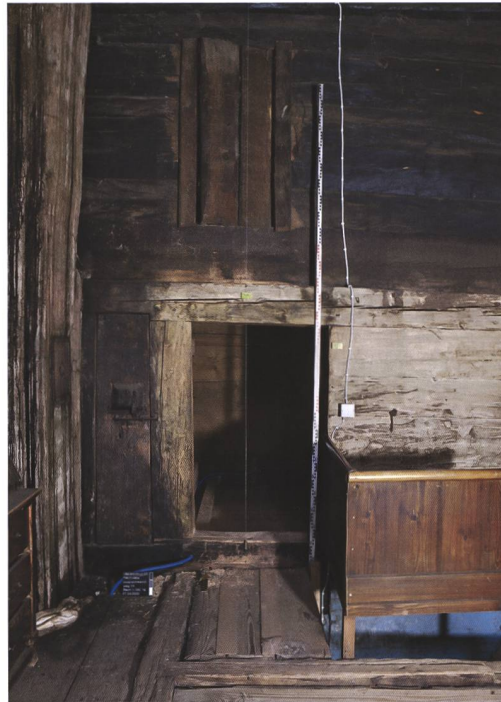
8 Kandergrund, Ausserrüti 121. Nordwand der Rauchküche auf Höhe des Gadengeschosses. Im Boden sind die Balken der Galerie erhalten. Hinter dem Kamin links befindet sich die Originaltüre, welche verschlossen und an die heutige Stelle verschoben wurde. Blick nach Norden.

welche am Innerschwandweg noch in Originalgrösse vorhanden waren, an der Nordseite auf den Milchgaden (Abb. 8), also in die offene Heubühne, von der man durch eine Türe in den kleinen Gaden gelangte. Die Abtrennung der kleinen Gaden könnte darauf hindeuten, dass sie nicht als Wohnraum, sondern anderweitig genutzt wurden, vielleicht als Käsegaden? Oder vielleicht waren es Zimmer für eine Person, die nicht zur Kernfamilie gehörte, einen Knecht oder eine Magd? Demnach waren alle Räume bis auf die Nebenstuben und die kleinen Gaden von der Küche her erschlossen.

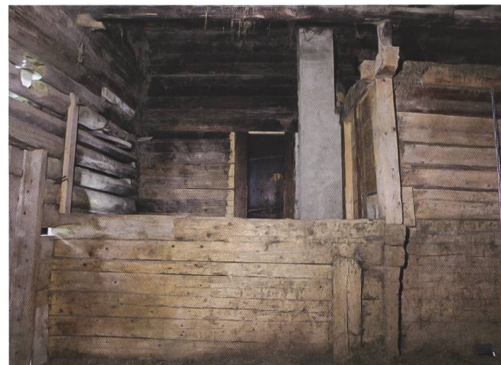
9 Kandergrund, Ausserrüti 121. Blick von der Heubühne Richtung Wohnteil. Links ist der Milchgaden zu sehen. Rechts des Gewäts die Binnenwand zur Nebenstube. Oberhalb der Nebenstube befindet sich der kleine Gaden. Auf dem kleinen und grossen Gaden gab es weiteren Stauraum unter dem Dach. Blick nach Süden.

der Ostseite her zugänglich, doch lag die Heubühne in Ausserrüti höher als der Stubenboden. Bauzeitliche Substanz hat sich vor allem in den Trennwänden zum Wohnbereich erhalten. Die offene Heubühne gliederte sich bei beiden Häusern in drei unterschiedliche Bereiche (Abb. 9). Der grösste und bis unters Dach offene Raum befand sich über dem Stall. Erhöht lag der Raum über dem Milchgaden, bei dem allerdings immer ein Durchgang zum kleinen Gaden bestanden haben musste. Auch der Aufstieg auf die Gaden und damit zum niedrigen Dachraum muss sich wohl hier befunden haben. Die insgesamt grosse Kubatur dieser drei Räume diente vor allem der Lagerung von Heu für die Fütterung der Tiere im Winter, dennoch ist auch das Einlagern von Getreidegarben oder Brennholz denkbar.
