Artikel: Reichenbach, Kientalstrasse 12 : Bauernhaus oder Sust? : Ein

Reichenbach, Kientalstrasse 12

Bauernhaus oder Sust? Ein prächtiges Gebäude mit Baujahr 1466

Marco Amstutz und Katharina König

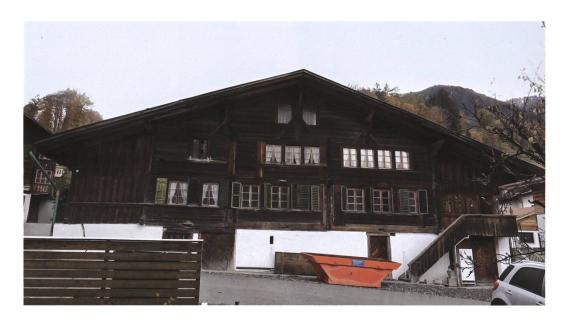
1 Reichenbach, Kientalstrasse 12. Westfassade. Auf dem Steinsockel ruht der Blockbau mit Stubenund Gadengeschoss. Im Giebelfeld sind unter der First- und den Mittelpfetten jeweils die Heidenkreuze schwach erkennbar. Am rechten Bildrand zeigt sich die sekundäre Süderweiterung des Hauses mit breiter Laube und Keller, am linken Bildrand die ebenfalls jüngere Norderweiterung. Blick nach Osten.

Am Osthang von Reichenbach thront leicht erhöht ein stattliches Gebäude (Abb. 1). Der Blockbau liegt am alten Verkehrsweg, der vom Aaretal und dem Thunersee über die Pässe Gemmi und Lötschen ins Wallis führt und damit das Frutigland zum Durchgangstal bestimmt. Die heutige Strassenführung meist

Das Haus wird von einem flachen Pfettendach gedeckt (Abb. 1). Den Vorstössen von First und Mittelpfetten sind in den Giebelfeldern je ein Heidenkreuz untergestellt. Die Mehrheit der Rafen datiert ins Baujahr 1466, die Lattung blieb undatiert, könnte aber ebenfalls zur Bauzeit gehören. War in den Anfängen die Rauchküche oberhalb des Gadengeschosses nach Nordwesten offen, so wurde diese nachträglich durch den Einbau einer Glimmwand nach Norden verschlossen und der Rauch auf der Südseite des Hauses zur West- und Ostfassade gelenkt.
