Reichenbach, Kientalstrasse 12

Bauernhaus oder Sust? Ein prächtiges Gebäude mit Baujahr 1466

Marco Amstutz und Katharina König

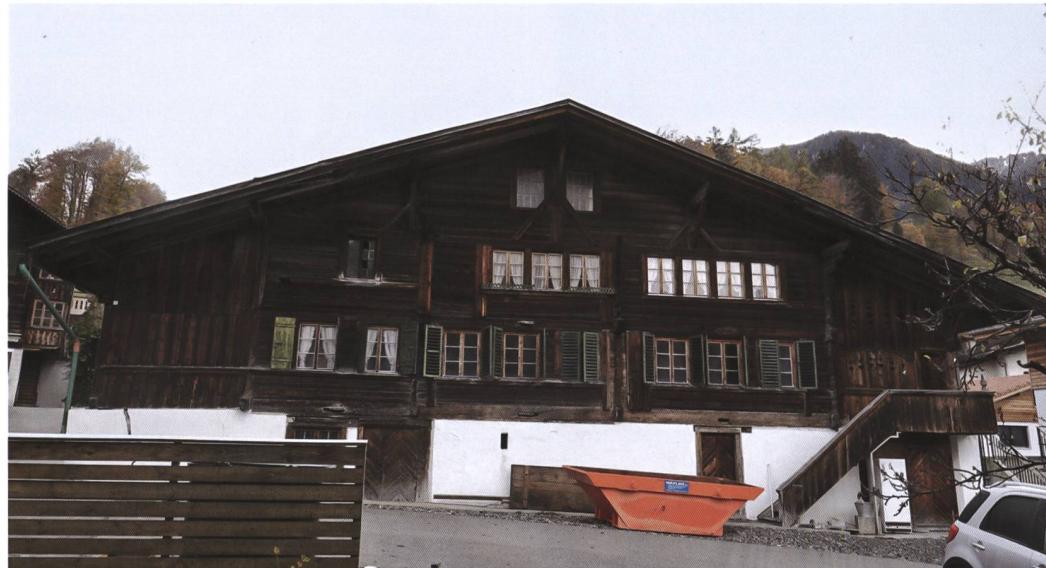
1 Reichenbach, Kientalstrasse 12. Westfassade. Auf dem Steinsockel ruht der Blockbau mit Stuben- und Gadengeschoss. Im Giebelfeld sind unter der First- und den Mittelpfetten jeweils die Heidenkreuze schwach erkennbar. Am rechten Bildrand zeigt sich die sekundäre Süderweiterung des Hauses mit breiter Laube und Keller, am linken Bildrand die ebenfalls jüngere Norderweiterung. Blick nach Osten.

Am Osthang von Reichenbach thront leicht erhöht ein stattliches Gebäude (Abb. 1). Der Blockbau liegt am alten Verkehrsweg, der vom Aaretal und dem Thunersee über die Pässe Gemmi und Lötschen ins Wallis führt und damit das Frutigland zum Durchgangstal bestimmt. Die heutige Strassenführung meist

Das Haus wird von einem flachen Pfettendach gedeckt (Abb. 1). Den Vorstößen von First und Mittelpfetten sind in den Giebelfeldern je ein Heidentkreuz untergestellt. Die Mehrheit der Räfen datiert ins Baujahr 1466, die Lattung blieb undatiert, könnte aber ebenfalls zur Bauzeit gehören. War in den Anfängen die Rauchküche oberhalb des Gadengeschosses nach Nordwesten offen, so wurde diese nachträglich durch den Einbau einer Glimmwand nach Norden verschlossen und der Rauch auf der Südseite des Hauses zur West- und Ostfassade gelenkt.

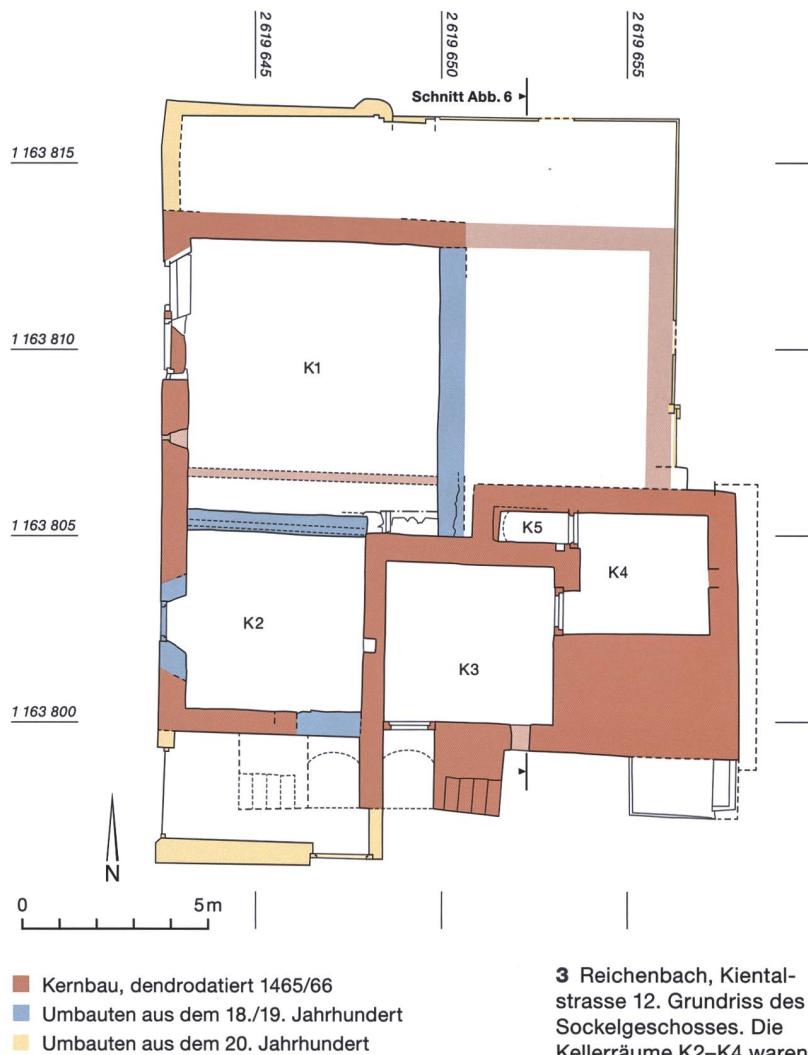
3 Reichenbach, Kientalstrasse 12. Grundriss des Sockelgeschosses. Die Kellerräume K2–K4 waren durch einen Kellerhals erschlossen, von dem sich nur die östliche Hälfte erhalten hat. In K5 befand sich der Treppenaufgang in die Küche. K1 war durch eine hölzerne Wand von K2 abgetrennt, die später, im Zuge der Verkleinerung von K1 verstiebert wurde. M. 1:200.

von Beginn an mit vier Kellerräumen ausgestattet, deren Zugänge sich auf der Südseite befanden (Abb. 3). Nur in den nordseitigen Kellerraum K1, möglicherweise eine Stallung, gelangte man von Westen. Die südseitige Erschliessung erfolgte durch zwei gewölbte Gänge unter einer vormals zweiseitigen Treppe. Der gefangene Kellerraum K4 war über den Keller K3 durch eine Holztür erreichbar (Abb. 4), zudem konnte man von der Küche im Erdgeschoss über eine Verbindungstreppe in den Keller K4 gelangen. Die Wände der Kellerräume K3 und K4 waren mit einem Fugenstrichmörtel aufwendig verputzt und der Boden mit einem Mörtelguss gefestigt. Dagegen verfügten die Kellerräume K1 und K2 über ein satt gesetztes Mauerwerk ohne Fugenstrichmörtel und über einen ungefestigten Boden. Die unterschiedliche Ausführung der Kellerräume dürfte mit deren Nutzung zusammenhängen.

Der nordseitige und grösste Keller K1 oder Stall wurde vermutlich im 18. Jahrhundert mit dem Einzug der heutigen Ostkellermauer (blau) verkleinert und die ehemals hölzerne Trennwand zu K2 (hellrot) durch eine steinerne Mauer (blau) ersetzt. Zudem wurde in K2 der Zugang von Süden nach Westen verlegt. Die Zumauerung in der Südseite bedeutete wohl auch das Ende der zweiseitigen Treppe. Zeitlich nicht einzuordnen ist die Schliessung der Treppe von der Küche in den Keller K4.

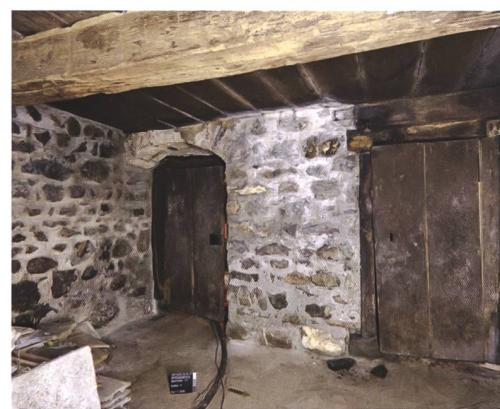
4 Reichenbach, Kientalstrasse 12. Keller K4. Durch die Binnentüre links ist der Keller K3 zu erreichen. Der gewölbte Türsturz ist aus Tuffblöcken gesetzt. Durch die rechte Binnentüre war die Treppe in die Rauchküche erschlossen. Blick nach Südwesten.

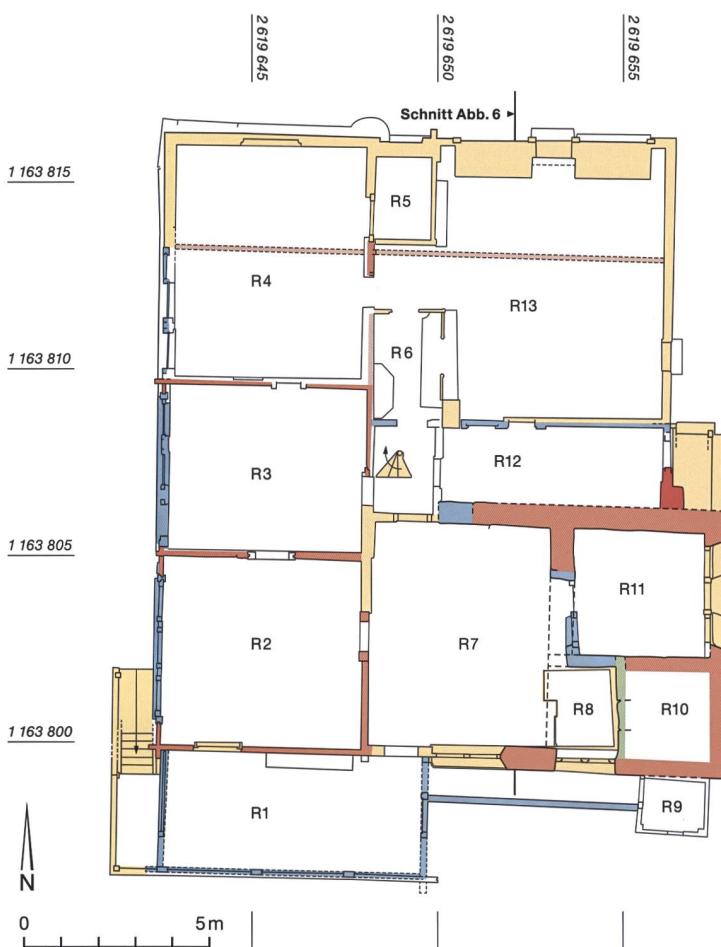
5 Reichenbach, Kientalstrasse 12. Grundriss des Stubengeschosses. Rot: Im Südosten kragt der steinerne Teil (R7, R10, R11) vor. Westseitig liegen die beiden Stuben R2, R3 und ein weiterer Raum R4; grün: Raum R10 wird zum Backofen eingekürzt; blau: Erneuerung der Fassadenhölzer im Westen und Einbau eines Raumes R12 im Nordosten. Südseitig wird die Laube R1 angehängt; gelb: Norderweiterung und Einbau des Ladens. M. 1:200.

Küche und der Standort der Herdstelle an der Südwand oder in der Südostecke. Ebenfalls offen bleiben muss die Frage nach der Funktion des Raumes R11 und ob die Aussenerschließung bereits bauzeitlich angelegt wurde. Westlich der Rauchküche R7 lagen drei Räume, deren Grösse von Süden nach Norden hin abnahm. Mindestens die zwei südlichen über einen Durchgang verbundenen Räume R2 und R3 dürften als Stuben gedient haben, wobei kein Nachweis für ursprüngliche Kachelöfen vorliegt. Vom dritten Raum R4 im Nordwesten blieb kaum ursprüngliche Bausubstanz erhalten. Abgesehen von der Binnenwand zu R3 mit nachträglichem Durchgang kann die ehemalige Nord- und Ostwand nur über die Lage der

Jüngere Veränderungen fassen wir erstmals mit der Verkürzung von R10, dessen westliche Begrenzung wohl ehemals auf der gleichen Flucht lag wie bei R11, und dem genannten Einbau des heutigen Backofens in R10, später mit dem Einbau einer schmalen Kammer R12 nördlich der Räume R7 und R11, dem Einbau neuer Fenster und Fassadenhölzer in der Westfassade, dem Anbau der breiten Laube R1 im Süden sowie dem Gang zum Abort R9, der spätestens im 18./19. Jahrhundert errichtet wurde. Ins 20. Jahrhundert fällt die Norderweiterung des Gebäudes mit dem Ladeneinbau im Nordosten (Abb. 6). Seit dieser Zeit ist auch der Mittelgang R6 von der Rauchküche R7 zum Laden R13 belegt. Ins späte 20. Jahrhundert fällt der Einbau eines kleinen Badezimmers R8 vor dem Backofen R10, der damit endgültig zugeschlossen wird und in Vergessenheit geriet.

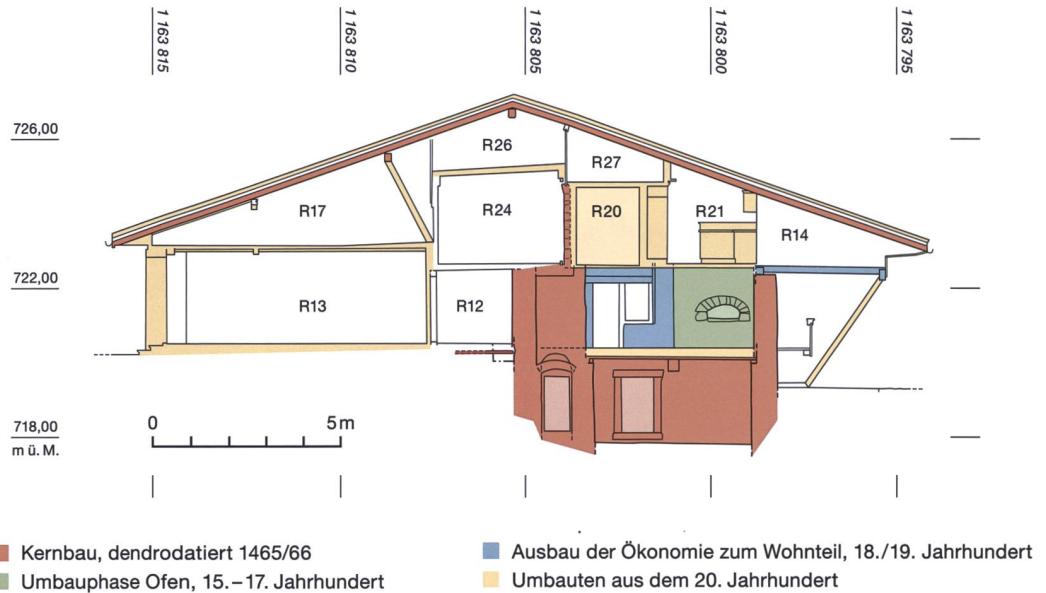
6 Reichenbach, Kientalstrasse 12. Die jüngeren Eingriffe in die Raumstruktur werden im Querschnitt deutlich ablesbar. Besonders macht sich dies an den veränderten Raumhöhen bemerkbar. Der bisher nicht untersuchte Backofen (grün) konnte nur in der Ansicht dokumentiert werden. Blick nach Osten. M. 1:200.

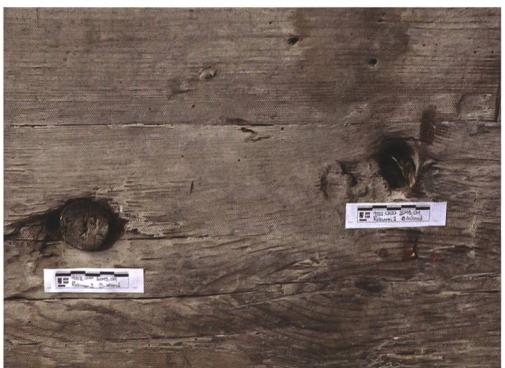
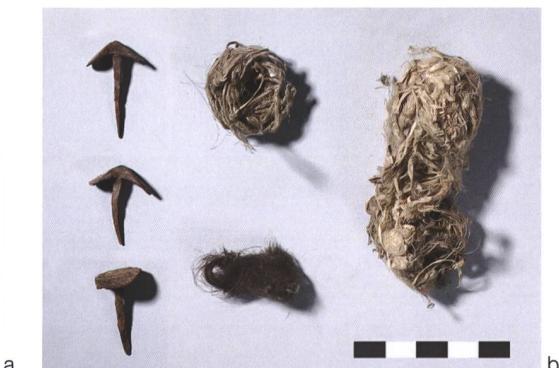
7 Reichenbach, Kientalstrasse 12. Zeichen des Volksglaubens. a Verpflockungen in der Südwand der Stube R2; b die beiden Garnknäuel, das Tierhaar und drei ineinander verdrehte Nägel steckten hinter dem rechten Pflock auf Abb. 7a.

Vormoderne Häuser wurden oft mit einem so genannten Schutz- oder Bannzauber versehen. Dieser hinterlässt mannigfaltige Spuren, die von Einritzungen, Bleistift- oder Kreidezeichnungen über Verpflokkungen bis hin zu Inschriften reichen kann. Die Begehung des Hauses mit der Fachkollegin Ulrike Gollnick öffnete den Blick für diese feinen Spuren des Volksgläubens im Gebäude an der Kientalstrasse 12, wobei die beiden grösseren Stuben, R2 und R3, am meisten Zeichen aufwiesen und innerhalb der Stuben die Südwand offensichtlich besonders «schutzbedürftig» war. Es handelt sich vor allem um Geisterbanndübel – kleine Holzkeile, die in Schwundrisse und Fugen gesteckt wurden. Etwas weniger häufig waren Verpflokkungen, hinter einem Pflock eingesperrte Objekte, wobei die meisten Bohrlöcher im Haus keine Funde enthielten (Abb. 7). Selten waren Flämmchen und flammenförmige Brandspuren, deren Bedeutung noch nicht geklärt werden konnte.

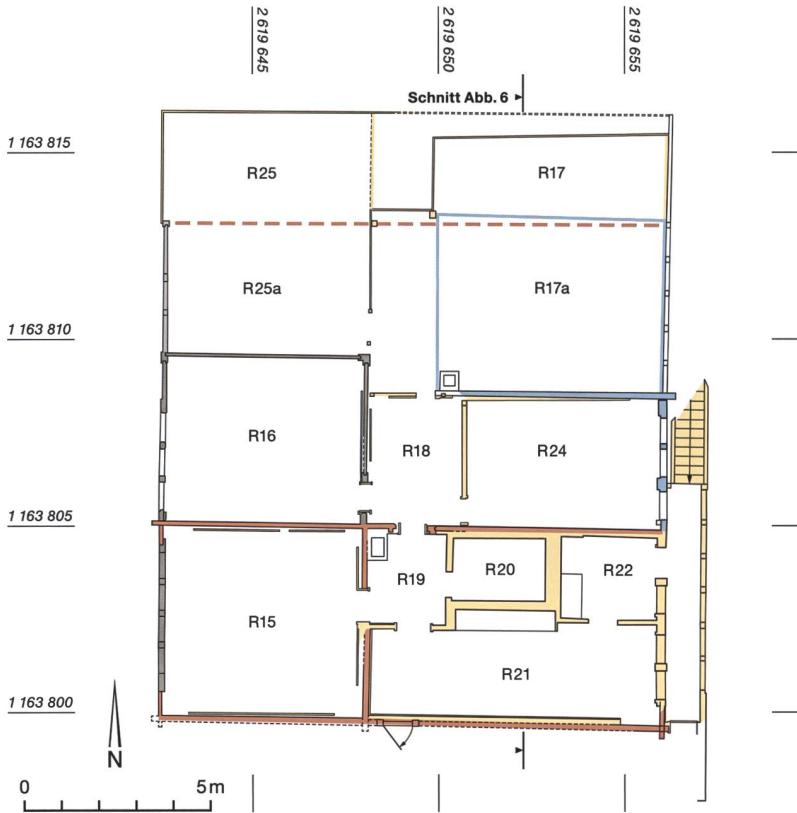
8 Reichenbach, Kientalstrasse 12. Grundriss des Gadengeschosses. Rot: Der Bau von 1466 verfügte über einen Gaden R15 im Südwesten und die offene Rauchküche R7; grau: um 1695/96 Einbau des Gades R16; blau: im 18./19. Jahrhundert Einbau der Räume R24, R17a und R25a; gelb: Verschluss der offenen Rauchküche im 20. Jahrhundert und Umnutzung der Kammern R17a und R25a zu den Abstellräumen R17 und R25. M. 1:200.

Der ursprüngliche Grundriss des Gadengeschosses ist ebenfalls weitgehend ungeklärt. Gesichert ist ein Gaden R15 in der südwestlichen Gebäudecke, dessen Nordwand bis zur Ostfassade führte und so den oberen Teil der Rauchküche bildete (Abb. 8). Die Raumgrösse von R15 entspricht jener der darunterliegenden Stube R2. Eine Türe in der Ostwand des Gades belegt die Erschliessung über eine Galerie vor der Ostwand im Bereich der offenen Rauchküche. Wie diese Galerie erreicht werden konnte, ist unbekannt – im Baubefund zeichnen sich zwei Möglichkeiten ab: Einerseits ist eine gleichläufige Treppe zur Treppe in den Keller K4, welche entlang der Nordwand auf die Galerie geführt hätte, denkbar, andererseits eine aussenseitige Erschliessung über eine Treppe entlang der Ostfassade, über welche man entlang

Das Gadengeschoss wurde im Laufe der Zeit ausgebaut. Ein zweiter, teils als Ständer-Bohlenkonstruktion abgebundener Gaden R16 folgte im Jahr 1695/96 über der Stube R3. Im späten 18. / frühen 19. Jahrhundert wurden auf der Ostseite die Räume R24 und R17a eingebaut. Dass auch der nördlichste Raum R25a über der Stube R4 genutzt wurde, deutet ein Fenster in der Westfassade an. Durch die massiven baulichen Veränderungen im 20. Jahrhundert mit der Norderweiterung und dem Einbau des Ladens mit deutlich höherer Decke verloren die Räume R17a und R25a ihre Nutzbarkeit als Wohnraum und wurden zu den Abstellräumen R17/25 (Abb. 9). Das Ende der Rauchküche brachte der Einbau des Kamins, wodurch ein Zwischenboden und damit ein weiterer Raum

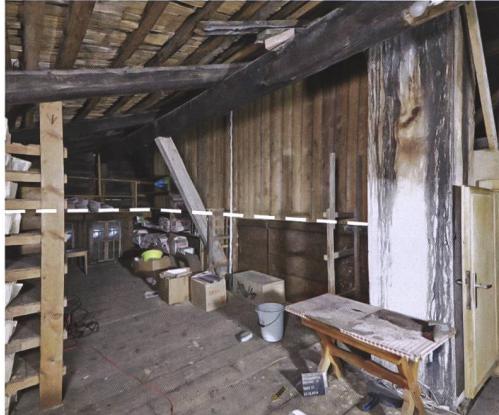
9 Reichenbach, Kientalstrasse 12. Raum R17. Durch das Anheben der Decke beim Einbau des Ladens im Stubengeschoss konnte R17a nicht mehr als Kammer genutzt werden. Der Boden lag neu direkt unter den Fenstern, die im hinteren Bildteil noch zu erkennen sind. Die Decke (weisse Striche) wurde entfernt. Blick nach Südosten.

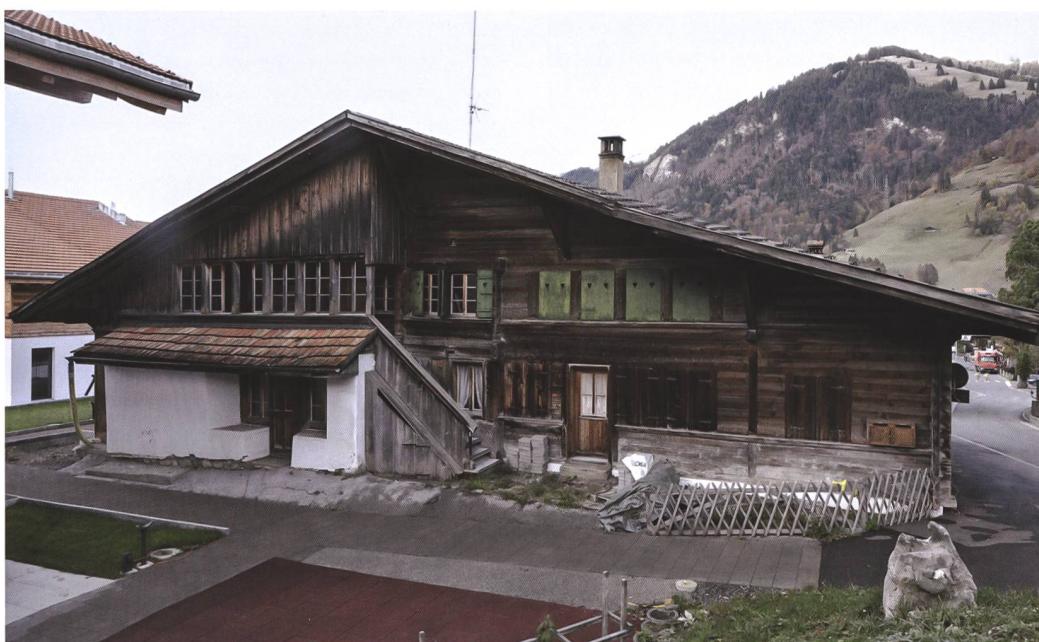
10 Reichenbach, Kientalstrasse 12. Ostfassade. Der steinerne Sockel kragt aus dem Grundriss vor und ist mit einem Pultdach geschützt. Im Gadengeschoss wurden im 18./19. Jahrhundert die beiden Gaden eingebaut. Durch den Einbau des Ladens und die Erweiterung nach Norden erfolgten massive Veränderungen in der Nordostecke des Hauses. Die Auflassung der offenen Rauchküche führte zu einem neuen Raum, der über eine Treppe erschlossen wurde (linke Hausseite). Blick nach Westen.

im Gadengeschoss möglich wurde, der in seiner letzten Nutzung in mehrere kleine Räume unterteilt war und der eine neue Erschliessung über eine Treppe entlang der Ostfassade auf eine gedeckte Laube erhielt (Abb. 10).
