Artikel: Utzenstorf, Schloss Landshut : doch jünger als gedacht: Neues zur

Utzenstorf, Schloss Landshut

Doch jünger als gedacht: Neues zur Baugeschichte zum Wasserschloss Landshut

Jonathan Frey und Marco Amstutz

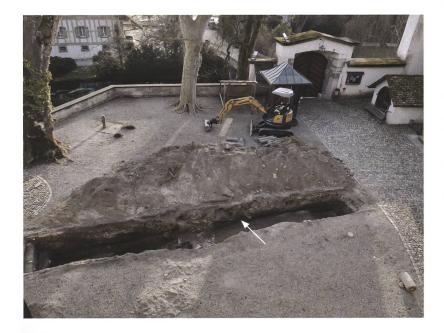
1 Utzenstorf, Schloss Landshut. Sondierschnitt im heutigen Innenhof. Zuunterst im Profil die 4horizontal verlaufende schwarze Kulturschicht von Phase 1 (Pfeil). Blick nach Osten.

begradigt. Direkt darüber folgt eine gut 10 cm mächtige Kulturschicht, deren Oberkante auf etwa 474,10 m ü. M. liegt. Es gibt keine Hinweise auf ein mittelalterliches Gebäude, das einst mitten im Hof gestanden haben könnte, geschweige denn auf einen Turm. Im Gegenteil, das Fehlen von Fundamenten, Ausbruchsgruben und die Tatsache, dass die unterste Kulturschicht und der gewachsene Boden nur rund 1 m unter dem aktuellen Hofniveau liegen und ungestört horizontal verlaufen, schliesst die Existenz eines solchen Gebäudes aus. Es müsste Spuren hinterlassen haben.

Die genannte Kulturschicht datiert aufgrund der Radiokarbondatierung mit 95,4%iger Wahrscheinlichkeit in die Zeit von 1161 bis 1266 (cal. 2σ , BE-13402 869 ± 16 BP, BE-13403 958 ± 16 BP, BE-13404 826 ± 16 BP). Daraus kann man schliessen, dass die Burg Landshut nicht, wie bisher angenommen, bereits im 10./11. Jahrhundert entstanden ist, sondern erst während der Burgenbauwelle des 12./13. Jahrhunderts. Die Kulturschicht ist der älteste bisher nachweisbare Siedlungsrest im Bereich des Schlosses (Abb. 1, Phase 1).

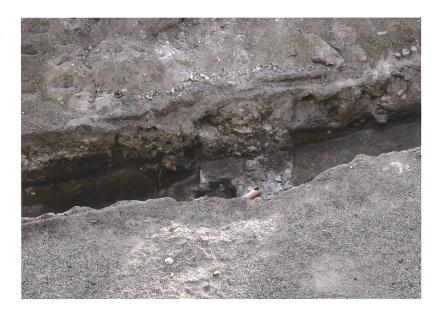
2 Utzenstorf, Schloss Landshut, Blick auf das in der Mitte der Sondierung freigelegte Punktfundament zum wohl in der Barockzeit errichteten Kornhaus. Blick nach Osten.

Zwar trat in der Sondierung tatsächlich ein Fundamentmauerwerk zutage, es durchschlägt aber die genannten älteren Schichten und ist als gut 1,4×1,5 m messendes Punktfundament

anzusprechen (Abb. 2). Der verwendete feinkörnige Mauermörtel lässt es in die Barockzeit datieren. Es dürfte zu einem Ost-West-ausgerichteten Gebäude gehören, dessen Hoffassade im Erdgeschoss aus Arkadenbögen bestand und von denen einer der Pfeiler auf dem Punktfundament ruhte. Wahrscheinlich handelt es sich um das aus Schrift- und Bildquellen bekannte nördliche Kornhaus, das bis ins frühe 19. Jahrhundert im Nordbereich des heutigen Hofes stand und dann ersatzlos abgebrochen wurde.

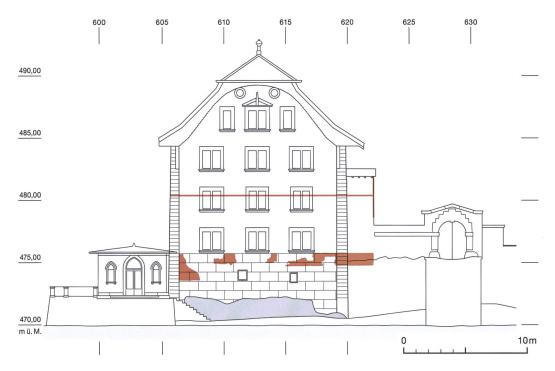
3 Utzenstorf, Schloss Landshut. Ostfassade. Rot: Mauerwerk der Phase 2 (s. Abb. 3) mit horizontal verlaufendem Absatz auf Höhe des ersten Obergeschosses. Blick nach Westen. M.1:300.

Die zweite Gelegenheit für eine Untersuchung ergab sich 2021 anlässlich der Sanierung der Ostfassade des südöstlichen Baukörpers (Abb. 3). Dabei konnte zusammen mit der Denkmalpflege das unter verschiedenen historischen und modernen Verputzschichten liegende Mauerwerk untersucht werden.

Ein durchgehender Rücksprung im Kopfbereich des ersten Obergeschosses ist ebenfalls bautechnischer Natur, steht doch das Mauerwerk ober- und unterhalb des Rücksprungs im Verband (Abb. 3). Direkt unterhalb der Fenster des heutigen Erdgeschosses konnten zwei Fensteröffnungen gefasst werden: Die eine wies ein breit gefastes Gewände aus Tuff, die andere einen Pfosten aus Sandstein auf (Abb. 4,17.23, Abb. 6). Das Tuffsteinmauerwerk besass eine Länge von mindestens 17 m und eine Höhe von mindestens 10 m. Die beiden Fensteröffnungen und die Lage des Mauerwerks könnten auf einen Palas hinweisen. Mit einem mutmasslich vorhandenen deckenden und gekalkten Ver-

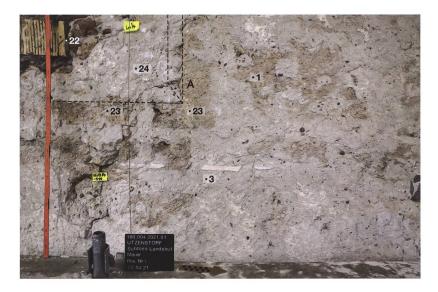
6 Utzenstorf, Schloss Landshut. Südlicher Abschnitt der Ostfassade auf Höhe des Erdgeschosses. Phase 2: 1 Tuffsteinmauerwerk; 23 Fensteröffnung. A: Rekonstruktion der Fase der Fensteröffnung 23. Phase 3: 24 Zumauerung.; Phase 4: 3 Verputz mit reliefierter Quaderung (horizontaler gekalkter Streifen).

Im Laufe des Spätmittelalters oder im 16. Jahrhundert wurden die Fensteröffnungen zugemauert und das Mauerwerk mit einem flächigen Verputz versehen (Abb. 4, Phase 3, Abb. 6). In diesen waren plastisch horizontale und vertikale Linien eingedrückt, die die Imitation eines Quadermauerwerks bildeten. Einer Radiokarbondatierung aus der flächigen Erneuerung dieses Verputzes in Phase 4 zufolge muss der Verputz der Phase 3 im späten 15. Jahrhundert oder im 16. Jahrhundert angebracht worden sein (Fnr. 163953; Labor-Nr. BE 16462.1.1. BP 644 ± 22 ; cal. AD 2σ 1466–1529; cal. AD 2σ 1540-1635; Abb. 4). Die Quaderung hob den Gebäudesockel hervor und gab dem ganzen Gebäude ein repräsentatives Gepräge.
