Utzenstorf, Schloss Landshut

Doch jünger als gedacht: Neues zur Baugeschichte zum Wasserschloss Landshut

Jonathan Frey und Marco Amstutz

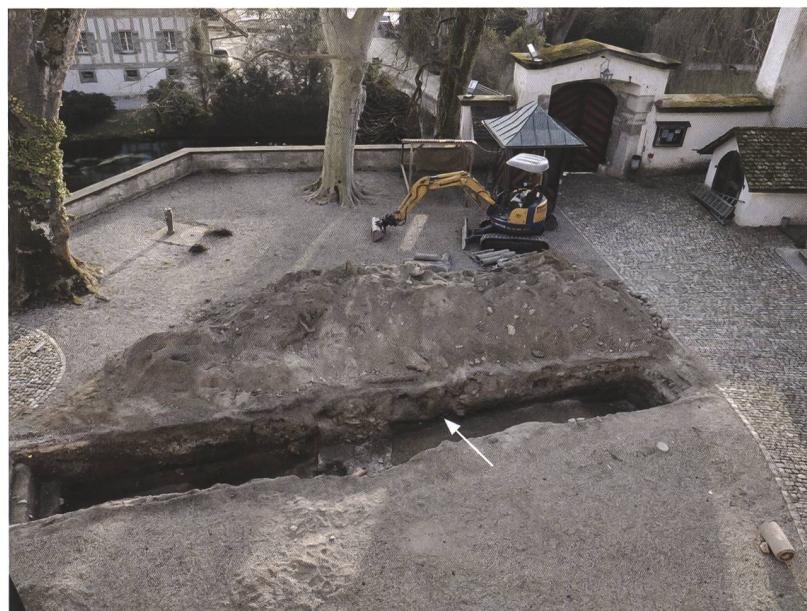
1 Utzenstorf, Schloss Landshut. Sondierschnitt im heutigen Innenhof. Zuunterst im Profil die 4 horizontal verlaufende schwarze Kulturschicht von Phase 1 (Pfeil). Blick nach Osten.

begradigt. Direkt darüber folgt eine gut 10 cm mächtige Kulturschicht, deren Oberkante auf etwa 474,10 m ü. M. liegt. Es gibt keine Hinweise auf ein mittelalterliches Gebäude, das einst mitten im Hof gestanden haben könnte, geschweige denn auf einen Turm. Im Gegenteil, das Fehlen von Fundamenten, Ausbruchsgruben und die Tatsache, dass die unterste Kulturschicht und der gewachsene Boden nur rund 1 m unter dem aktuellen Hofniveau liegen und ungestört horizontal verlaufen, schliesst die Existenz eines solchen Gebäudes aus. Es müsste Spuren hinterlassen haben.

Die genannte Kulturschicht datiert aufgrund der Radiokarbondatierung mit 95,4%iger Wahrscheinlichkeit in die Zeit von 1161 bis 1266 (cal. 2 σ , BE-13402 869 \pm 16 BP, BE-13403 958 \pm 16 BP, BE-13404 826 \pm 16 BP). Daraus kann man schliessen, dass die Burg Landshut nicht, wie bisher angenommen, bereits im 10./11. Jahrhundert entstanden ist, sondern erst während der Burgenbauwelle des 12./13. Jahrhunderts. Die Kulturschicht ist der älteste bisher nachweisbare Siedlungsrest im Bereich des Schlosses (Abb. 1, Phase 1).

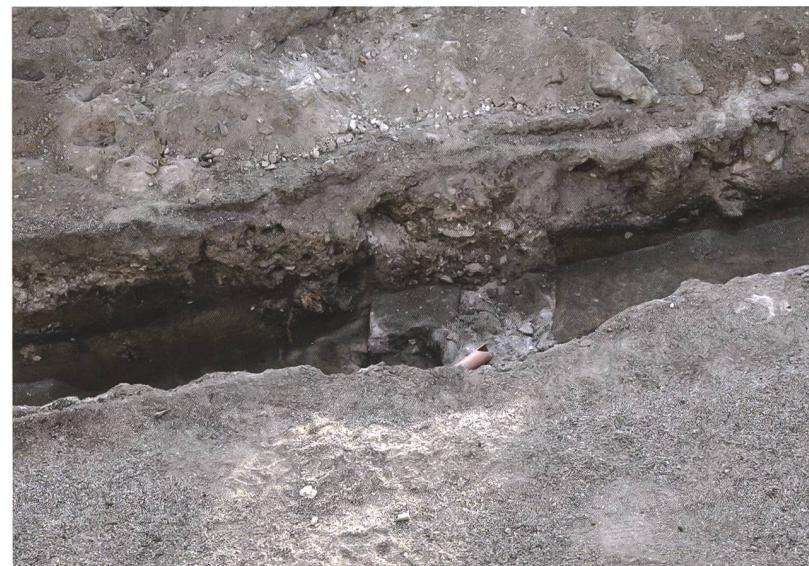
2 Utzenstorf, Schloss Landshut, Blick auf das in der Mitte der Sondierung freigelegte Punktfundament zum wohl in der Barockzeit errichteten Kornhaus. Blick nach Osten.

Zwar trat in der Sondierung tatsächlich ein Fundamentmauerwerk zutage, es durchschlägt aber die genannten älteren Schichten und ist als gut 1,4 \times 1,5 m messendes Punktfundament

anzusprechen (Abb. 2). Der verwendete feinkörnige Mauermörtel lässt es in die Barockzeit datieren. Es dürfte zu einem Ost-West-ausgerichteten Gebäude gehören, dessen Hoffassade im Erdgeschoss aus Arkadenbögen bestand und von denen einer der Pfeiler auf dem Punktfundament ruhte. Wahrscheinlich handelt es sich um das aus Schrift- und Bildquellen bekannte nördliche Kornhaus, das bis ins frühe 19. Jahrhundert im Nordbereich des heutigen Hofes stand und dann ersatzlos abgebrochen wurde.
