Artikel: Nouvelles peintures murales romaines à Bümpliz : enduits peints issus de la fouille 2014 de Bienzgut, Bernstrasse 75B

Autor: Dubois, Yves / Broillet-Ramjoué, Evelyne

Nouvelles peintures murales romaines à Bümpliz

Enduits peints issus de la fouille 2014 de Bienzgut, Bernstrasse 75B

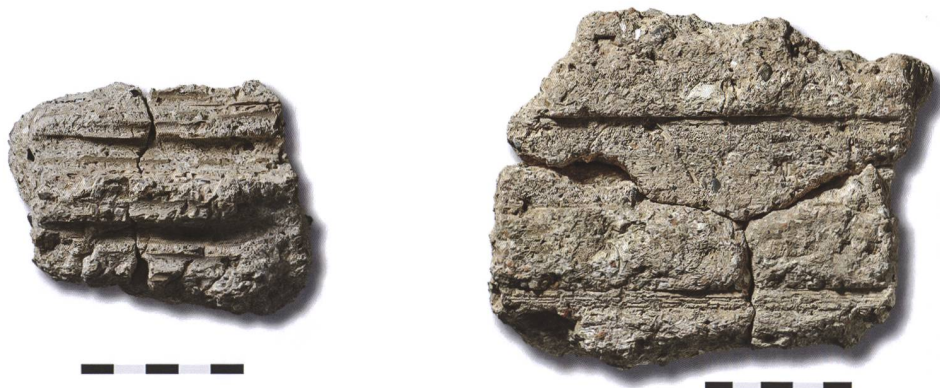
5 (gauche) Revers de l'enduit de plafond U montrant le négatif d'un accrochage sur bottes de roseaux.

6 (droite) Revers de l'enduit de plafond T montrant le négatif d'un lattis de bois comme structure d'accrochage.

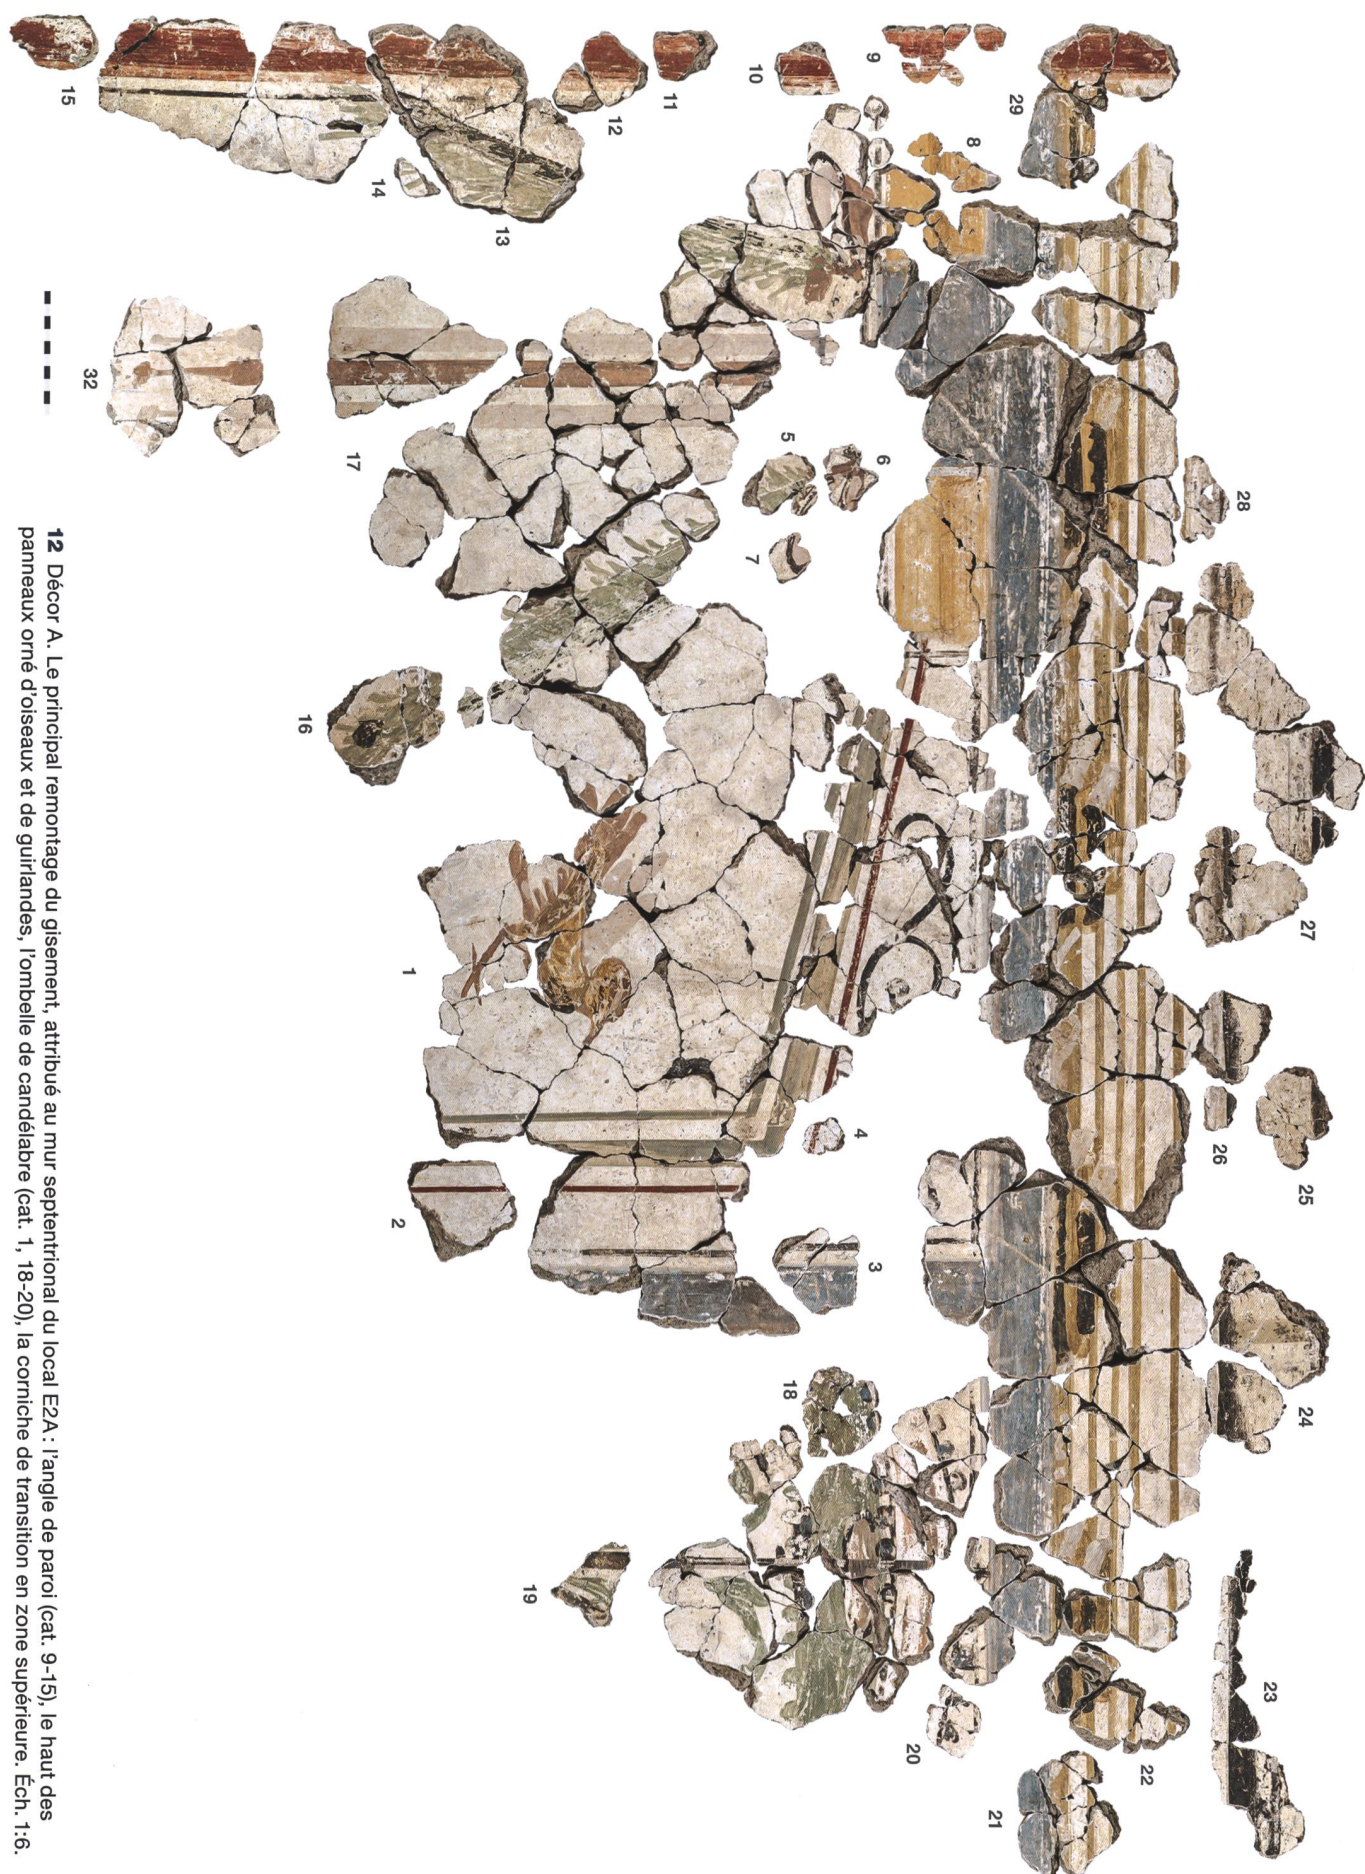
12 Décor A. Le principal remontage du gisement, attribué au mur septentrional du local E2A : l'angle de paroi (cat. 9-15), le haut des panneaux orné d'oiseaux et de guirlandes, l'ombelle de candélabre (cat. 1, 18-20), la corniche de transition en zone supérieure. Éch. 1:6.

Telle qu'elle a pu être remontée (cat. 1), la peinture présentait donc en zone médiane des panneaux blancs alternés à des champs plus étroits, délimités par des bandeaux bleus à filets gris flanqués de filets noirs. Les panneaux larges sont rehaussés d'encadrements intérieurs composés d'un filet rouge et d'une bande et filet verts (cat. 52, 53 et 58). Cet ornement linéaire dessine, en haut de panneau, un genre de bâtisse réservant deux écoinçons à volutes noires (cat. 59) rejoignant trois rectangles sommitaux, un bleu axial et deux jaunes. À ces derniers sont attachées, par des nœuds de rubans à longs pans retombants, des guirlandes végétales rose-vert et noires à segment central beige-rosé et baies noires (cat. 5 à 7, 17, 32, 35, 62 à 64) au-dessus desquelles volettent deux oiseaux beigerosâtre. Les champs étroits – ou inter-panneaux – reçoivent des motifs composites verticaux, partiellement reconnus, stylisés et à demi-végétalisés. Il s'agit de l'évolution lointaine et transposée d'un élément du répertoire traditionnel de la peinture romaine du 1^{er} siècle de notre ère : le candélabre, support des lampes à huile. Au-dessus, court une corniche moulurée à modillons présentés en perspective (cat. 21 à 28), couronnée par un large bandeau noir qui assure la transition à la zone supérieure. Celle-ci est ornée, au-dessus des inter-panneaux de zone médiane, de trois tiges végétales stylisées, une centrale assez développée et deux latérales plus étroites, encadrées par deux bandes verti-

cales beige et jaune (cat. 79 à 98). Les champs restants, au-dessus des panneaux médians, sont agrémentés d'un singulier podium en perspective supportant un sol factice vert, portant des plantes et sur lequel prenait place, dans le remontage conservé ici, ce qui semble être un paon (cat. 111 à 125)⁹.

Une particularité du remontage principal du décor réside dans la rupture de la composition sur sa droite, par une bande verticale rouge flanquée d'un filet noir amputant d'un tiers la surface du panneau (cat. 9 à 15, 29) : on observe

gisement n'apportent pas d'autres motifs. Ils attestent la répétition des mêmes éléments sur le panneau adjacent, tel que proposé sur la figure restitutive 12.

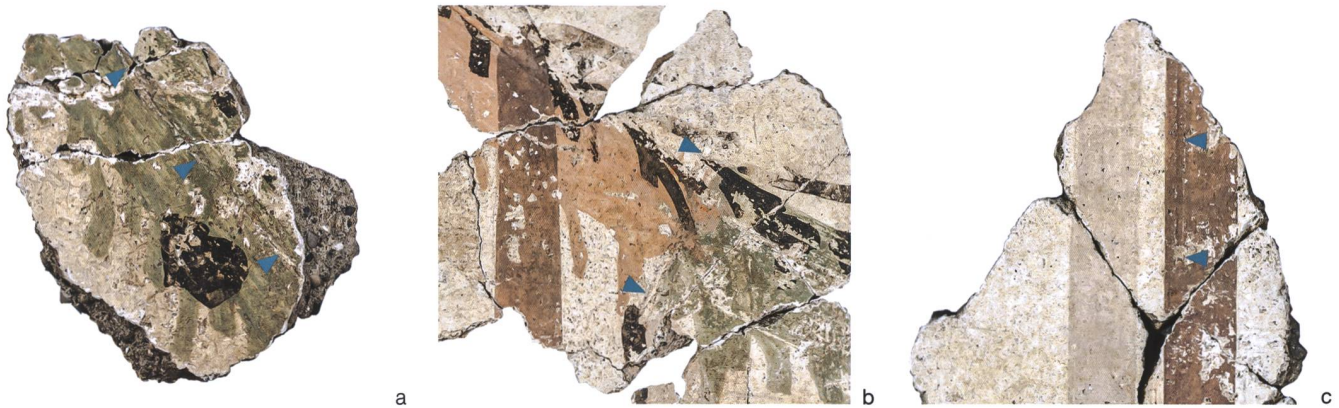
17 Décor B. Répertoire similaire, attestant une plinthe mouchetée (cat. 132-134), un culot végétal à l'origine d'une hampe, sur bande noire (cat 135), un fuseau végétal terminé en fleurons (cat. 139, 141) et une variante de la corniche couronnant la zone médiane. Éch. 1:6.

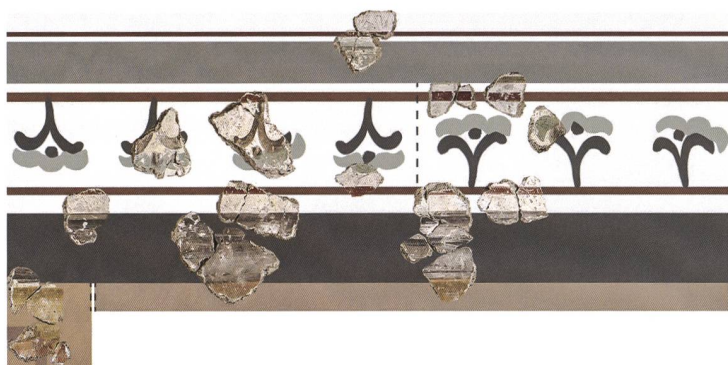
27 Décor C. Proposition de restitution de l'articulation des imitations de marbres avec des champs blancs (cat. 271-272, 275, 277, 278-280, 283-288). Éch. 1:10.

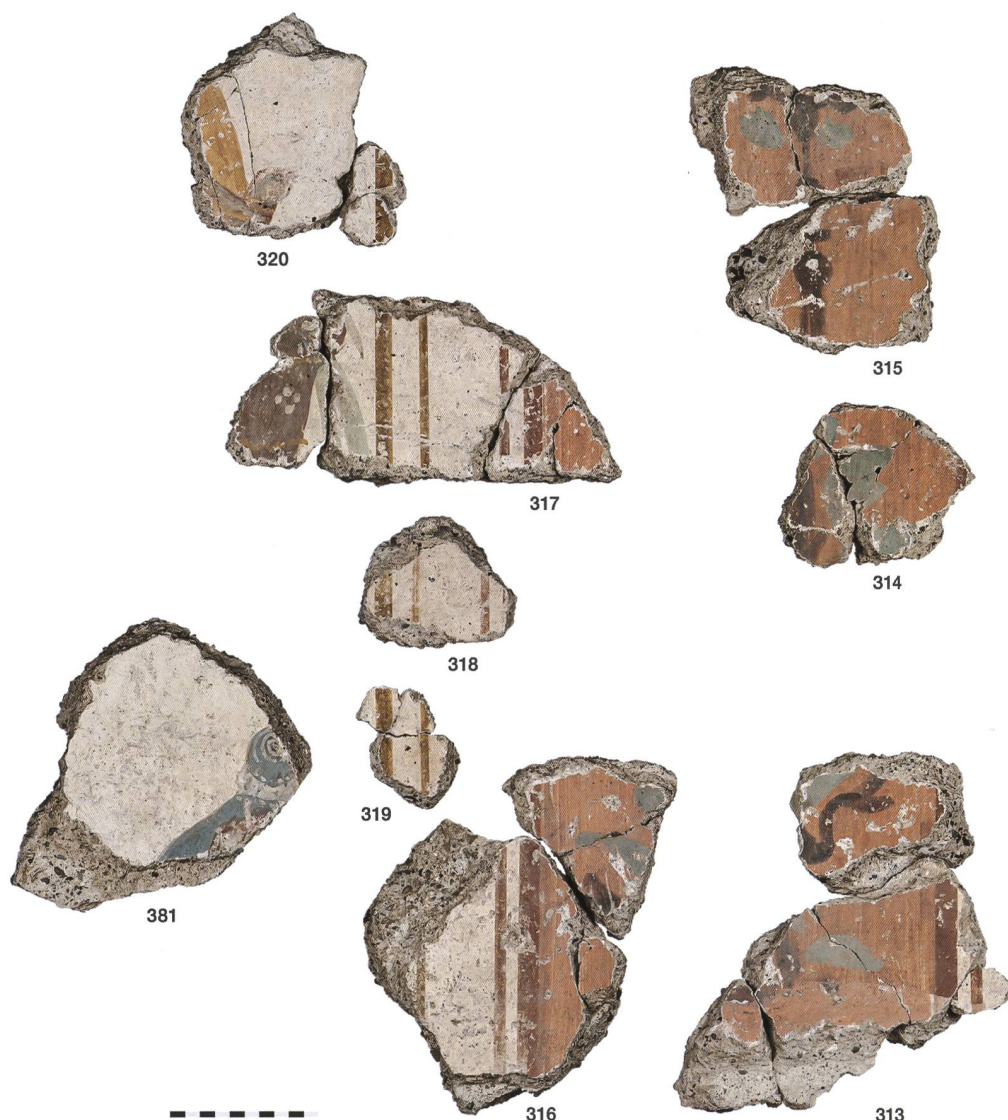
28 Décor C. Registre rose orangé orné d'une hampe végétalisante stylisée; de part et d'autre, motifs d'encadrement rehaussant le champ blanc et oiseaux (cat. 320, 381). Éch. 1:5.

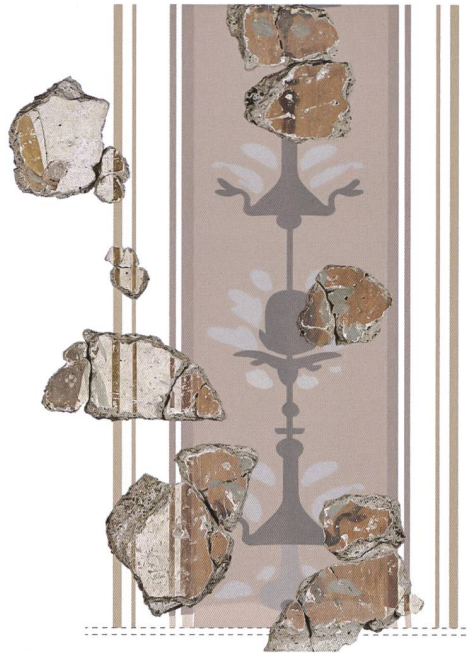
29 Décor C. Restitution de la hampe végétalisante sur champ rose orangé (cat. 313-320; éch. 1:10).
