# Bern, Gerechtigkeitsgasse 16

## Ein spätmittelalterliches Stadthaus in der unteren Altstadt

Armand Baeriswyl und Roger Lüscher

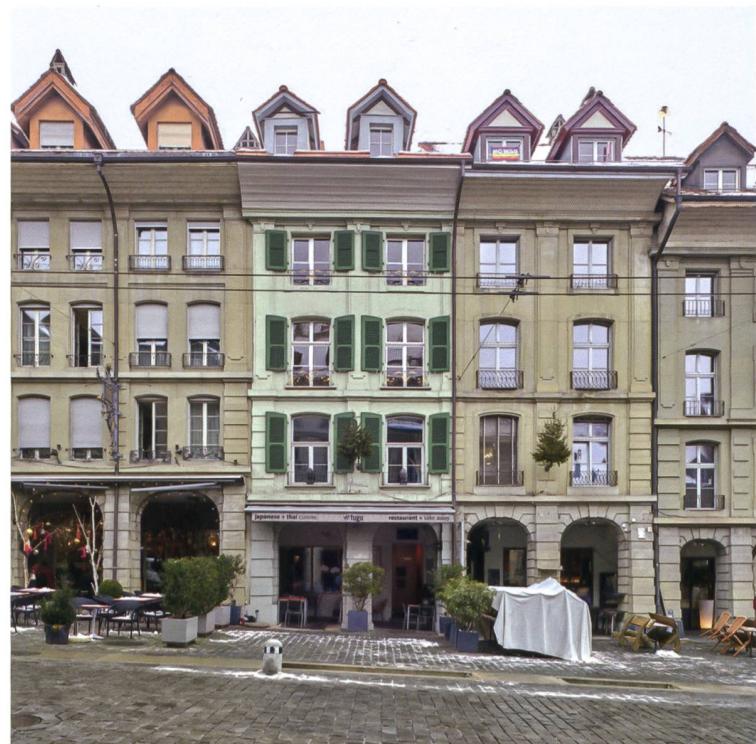
**1** Bern, Gerechtigkeitsgasse 16. Häuserzeile auf der Nordseite der Gerechtigkeitsgasse. In der Mitte mit den grünen Fensterläden die Nummer 16. Blick nach Norden.

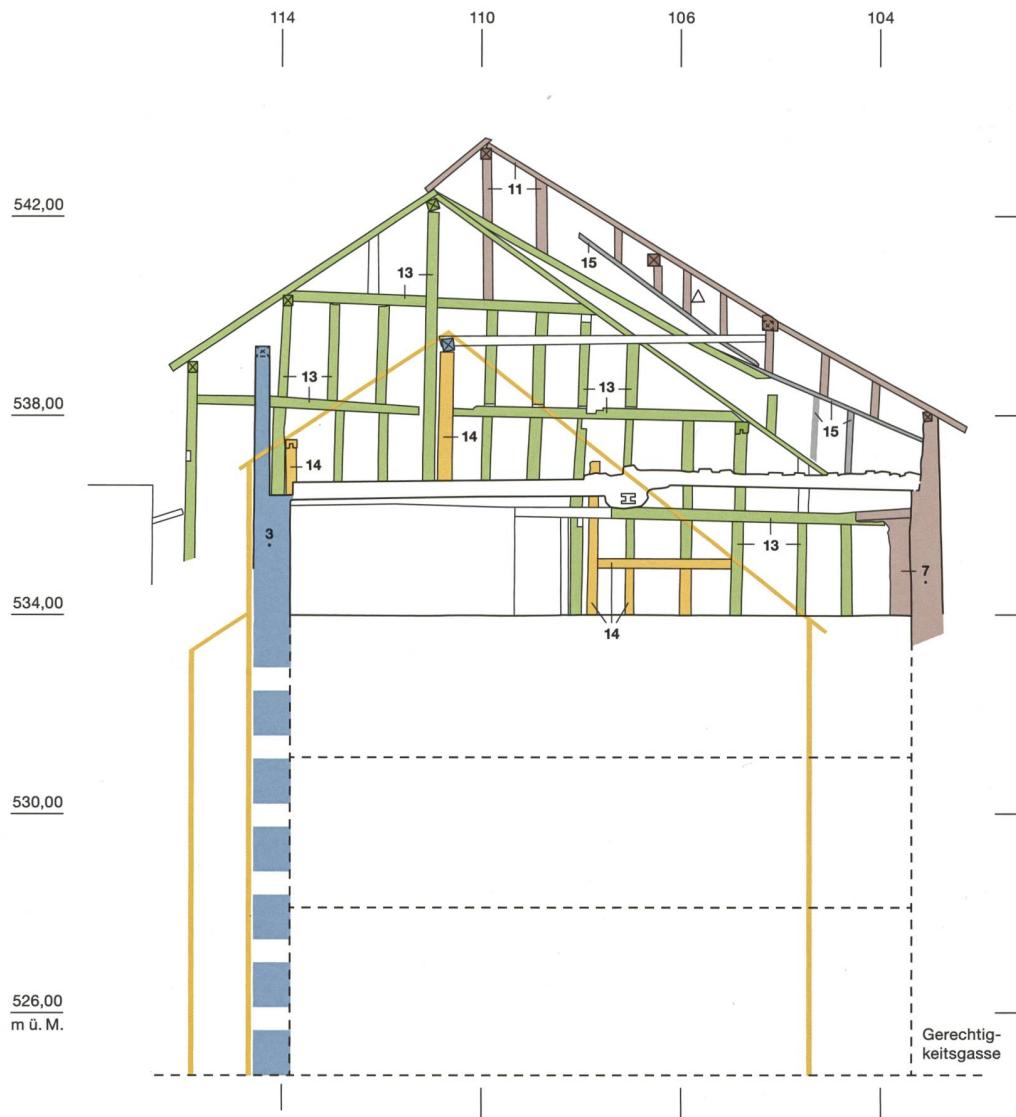
**2** Bern, Gerechtigkeitsgasse 16. Ansicht der östlichen Brandmauer. Untersucht wurden die Bereiche des dritten Obergeschosses bis zum First, der Rest des Gebäudes ist nur gestrichelt dargestellt. Blick nach Osten. M. 1:150.

- Phase 1 (1428)
- Phase 2 (1462/63)
- Phase 3 (1464/65)
- Phase 4 (1612/13)
- Phase 5 (erste Hälfte 18. Jh.)
- Phase 6 (1757?)

In der östlichen Brandmauer haben sich Reste eines ältesten Holzgerüstes (14) (Abb. 2, gelb) erhalten, welches keine tragende Funktion für das heutige Dachgerüst mehr hat. Die drei erhaltenen Ständer dieses Gerüstes trugen wohl einst das Dach. Derjenige im Norden, direkt an der heutigen Hoffassade, stützt ein horizontales, Ost-West-verlaufendes Holz, wohl den Rest einer Fusspfette. Derjenige im Süden ist ungefähr gleich hoch wie ersterer und wahrscheinlich sein Pendant gegen die Gasse hin. Der mittlere Ständer dazwischen ragt höher hinauf; er darf als Firstständer interpretiert werden. Süd-

seitig haben sich zwei weitere Ständer und ein Rähmbalken der Brandmauerfüllung erhalten.

Das so postulierte Dachdreieck ermöglicht die Rekonstruktion eines traufständigen dreigeschossigen gassenständigen Hauses. Gemäss der Dachlinie läge die Gassenfassade etwa 2 m hinter der heutigen, was dafür sprechen würde, dass dieses Haus noch keine Erdgeschosslaube aufwies. Was hinter dem Haus lag – Hof oder Hinterhaus – ist nicht bekannt. Die Datierung dieser Phase ergibt sich aus dem Schlagdatum 1428 des Rähmbalkens (14).

An der östlichen Brandmauer fanden sich aber keinerlei Spuren der Holzkonstruktion rot. Dort errichtete man die Holzkonstruktion (13)

(Abb. 2, grün). Und auf den ersten Blick erkennbar: Sie rechnet ebenfalls mit einem hölzernen Gebäude auf der Parzelle Gerechtigkeitsgasse 16. Die erhaltene Firstpfette läuft ebenso durch wie zwei nordseitige Mittelpfetten. Mehr noch: An der westlichen Brandmauer wurde ein Teil der Konstruktion rot entfernt und durch eine Konstruktion grün ersetzt, die die beiden genannten Mittelpfetten aufnahm. Und die Firstpfette der Konstruktion rot wurde, wie auf Abb. 4 erkennbar ist, abgesägt und im Bereich des Hauses Gerechtigkeitsgasse 16 durch die Firstpfette grün ersetzt (Abb. 4). Die Konstruktion lässt ein Gebäude annehmen, das mit der heutigen Gassenlinie rechnete. Nordseitig reichte die Konstruktion aber nicht bis zum Eghraben, sondern liess möglicherweise Platz für einen offenen Hinterhof. Die Hölzer dieses Bauwerks datieren dendrochronologisch in den Herbst/Winter 1464/65.

Wohl auch in dieser Zeit erhöhte der Nachbar gassenaufwärts, also Gerechtigkeitsgasse 18, sein Gebäude um ein Geschoss. 1732 ist es auf einer Ansicht von J. J. Brenner so zu sehen (Abb. 5). Diese Abbildung zeigt auch, dass die Aufstockung (15) (Abb. 2) des ostseitigen Nachbarn, Gerechtigkeitsgasse 14, erst nach 1732 erfolgt sein kann.

Dieser Umbau liess das heutige Aussehen des Hauses Gerechtigkeitsgasse 16 entstehen. Man errichtete die aktuelle Hausteinwand (7) (Abb. 2) und erhöhte beide Brandmauern und somit das Dachgeschoss ein wenig (11). Ausserdem wurden neue Geschossbalkenlagen eingezogen. Die Datierung der Balkenlage im Erdgeschoss auf kurz nach 1757 datiert wohl diesen Umbau.

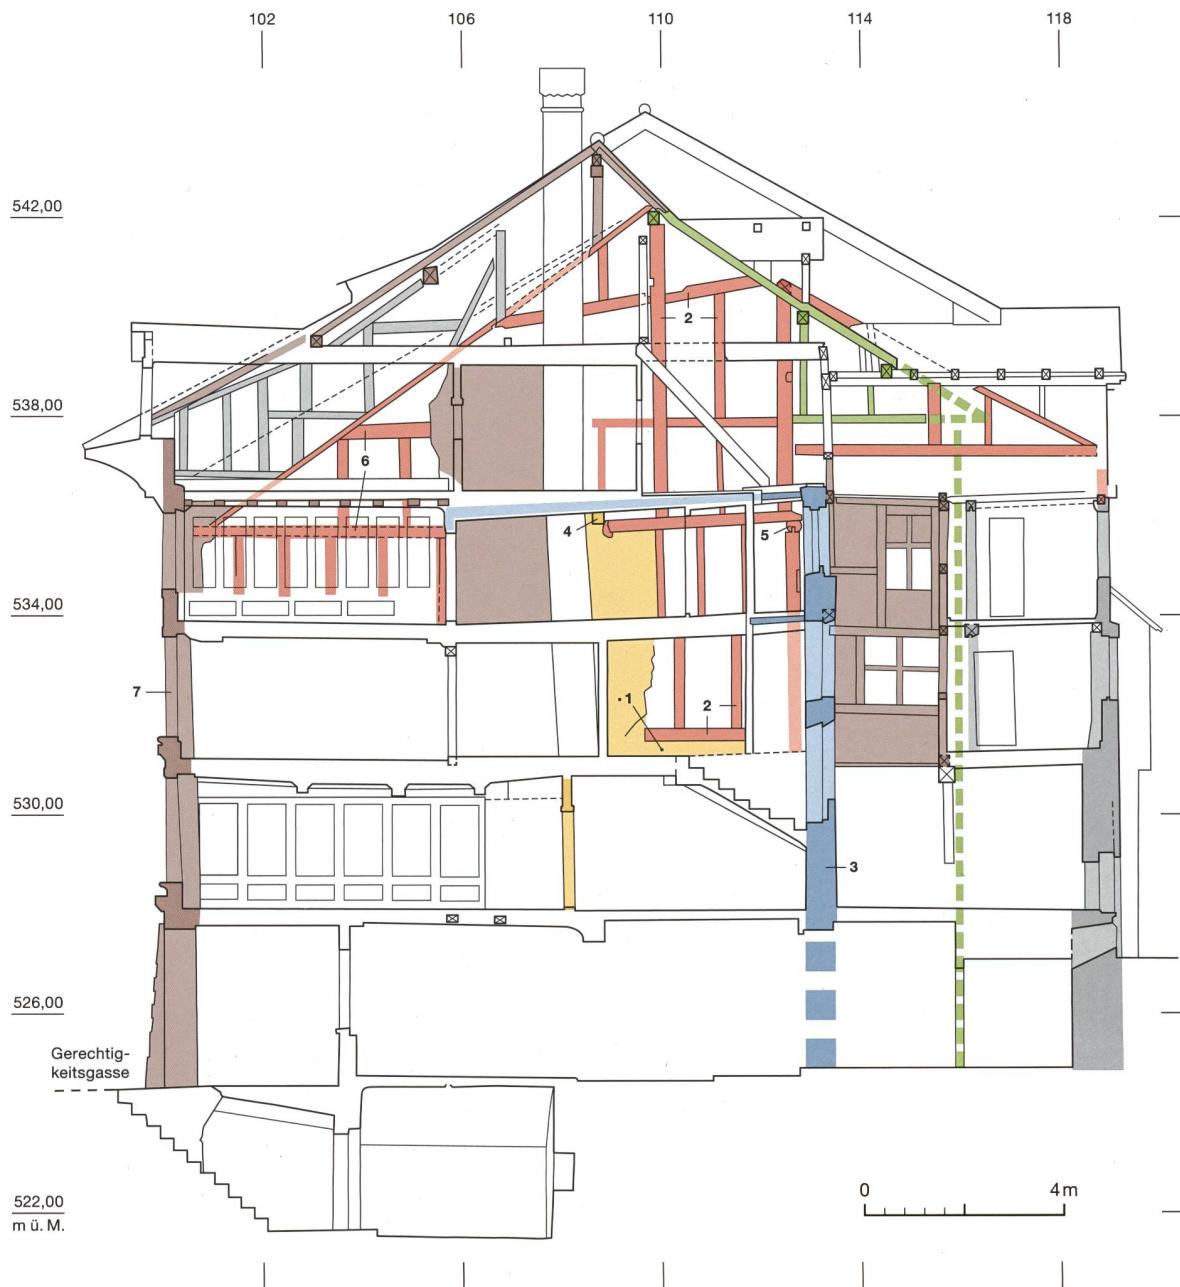
**3** Bern, Gerechtigkeitsgasse 16. Ansicht der westlichen Brandmauer. Blick nach Westen. M. 1:150.

- Phase 1 (1428)
- Phase 2 (1462/63)
- Phase 3 (1464/65)
- Phase 4 (1612/13)
- Phase 5 (erste Hälfte 18. Jh.)
- Phase 6 (1757??)

An der westlichen Brandmauer fehlen entsprechende Befunde. Dafür besteht dort im zweiten und auch im dritten Obergeschoss mittelalterliches Mauerwerk mit einer im Verband stehenden Sandsteinkonsole (4) (Abb. 3). Rekonstruieren lässt sich ein Gebäude unbekannter

Für ein Gebäude zwischen diesen beiden, auf der Parzelle Gerechtigkeitsgasse 16, spricht nur ein Hinweis, die Sandsteinkonsole (4) im Mauerwerk. Sie könnte einen Streifbalken getragen haben, der Teil einer Holzkonstruktion auf diesem Grundstück gewesen sein könnte.

Auf der steinernen westlichen Brandmauer (Abb. 3) lag die Ständer-Schwellen-Konstruktion (2/6, rot). Diese neue Brandwand erstreckt sich über die gesamte Parzellentiefe bis zum

Ehgraben. Mehrere Befunde zeigen, dass diese Konstruktion für ein Gebäude auf der Parzelle Gerechtigkeitsgasse 16 bestimmt war. So verlief die nachträglich abgesägte Firstpfette ursprünglich nach Osten. Eine leere Blattsasse im Ständer, auf dem die Firstpfette aufliegt, zeigt den einstigen Verlauf einer Kopfstrebe zwischen den beiden Hölzern. Dasselbe gilt für den nördlichen Ständer mit dem darauf eingezapften Schwellenbalkenrest (5). Eine Blattsasse im Ständer darunter belegt, dass die Hölzer als Rest einer nach

Osten verlaufenden Querwand zu deuten sind. Ebenso gilt dies für eine weitere Kombination von Pfette und Blattsasse im nördlichen Mittelpfostenständer. Mehrere Balken dieses Bauwerks stammen von Bäumen, die im Herbst/Winter 1462/63 geschlagen worden sind.

An die Stelle der postulierten hölzernen Hoffassade (5) trat die gemauerte Fassade (3) (Abb. 3). Die Erschliessung erfolgte nun über eine Treppe im Hausinnern. Die bestehenden Deckenbalkenlagen aller Obergeschosse wurden durch neue ersetzt, die bemerkenswerterweise längs, also über die gesamte Haustiefe, verliefen. Es ist völlig unklar, warum derart lange – und sicherlich teure – Balken eingebaut wurden. Es ist anzunehmen, dass man damals auch die Vorderfassade erneuerte. Ausserdem wurden bei dieser Sanierung einzelne Ständer ersetzt und Gefache neu ausgemauert. Die Balkenlage konnte auf 1612 datiert werden. An der Aussenseite des Treppenhauses fanden sich einzelne Reste von schwarzer Farbfassung im Stil des frühen 17. Jahrhunderts

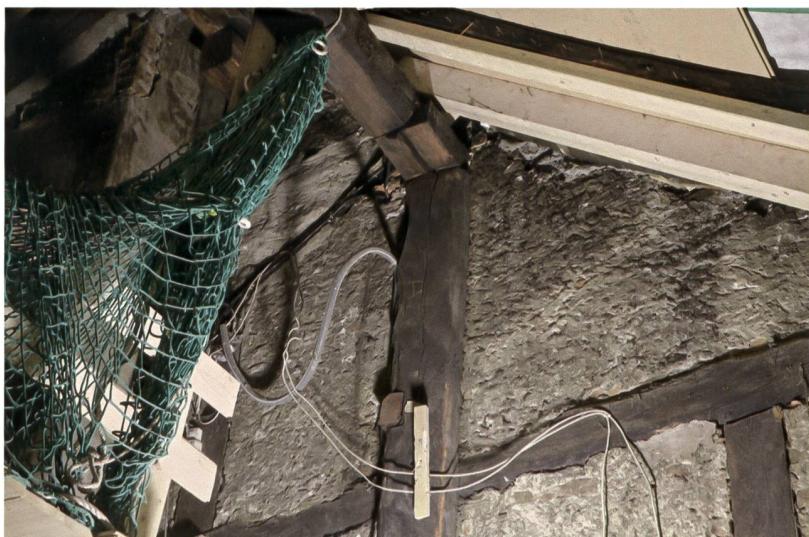
4 Bern, Gerechtigkeitsgasse 16. Firstständer grün, der an seinem Westende auf dem abgesägten Firstständer rot aufsitzt. Unten die abgesägte Blattsasse einer Kopfstrebe rot. Blick nach Südwesten.

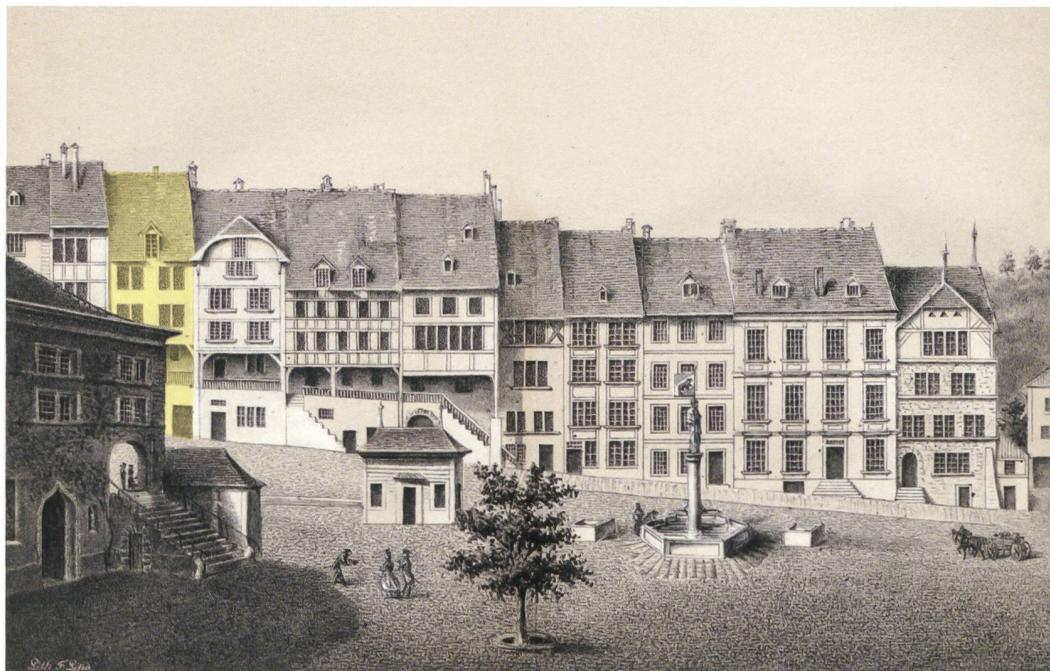
**5** Bern, Gerechtigkeitsgasse 16. Ansicht der unteren Gerechtigkeitsgasse um 1732 nach J. J. Brenner. Das Haus Nr. 16 ist gelb hinterlegt.
