Bern, Gerechtigkeitsgasse 16

Ein spätmittelalterliches Stadthaus in der unteren Altstadt

Armand Baeriswyl und Roger Lüscher

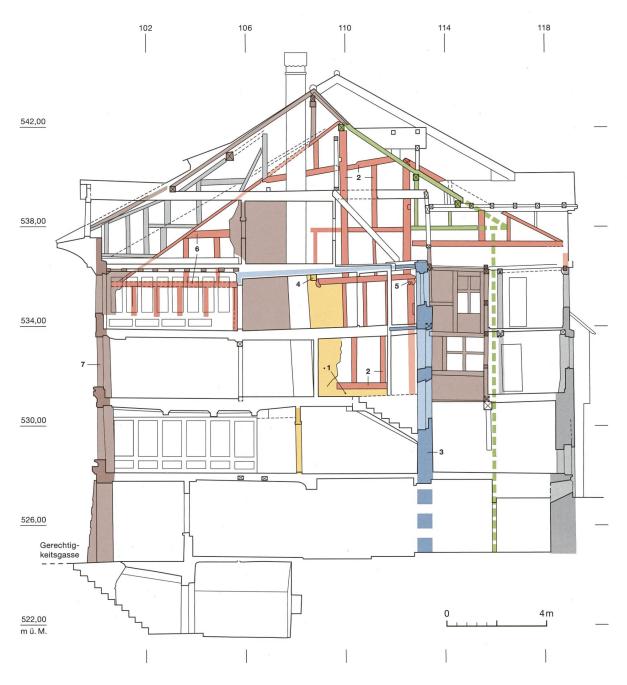
- **3** Bern, Gerechtigkeitsgasse 16. Ansicht der westlichen Brandmauer. Blick nach Westen. M. 1:150.
- Phase 1 (1428)
- Phase 2 (1462/63)
- Phase 3 (1464/65)
- Phase 4 (1612/13)
- Phase 5 (erste Hälfte 18. Jh.)
- Phase 6 (1757?)

An der westlichen Brandmauer fehlen entsprechende Befunde. Dafür besteht dort im zweiten und auch im dritten Obergeschoss mittelalterliches Mauerwerk mit einer im Verband stehenden Sandsteinkonsole (4) (Abb. 3). Rekonstruieren lässt sich ein Gebäude unbekannter

Für ein Gebäude zwischen diesen beiden, auf der Parzelle Gerechtigkeitsgasse 16, spricht nur ein Hinweis, die Sandsteinkonsole (4) im Mauerwerk. Sie könnte einen Streifbalken getragen haben, der Teil einer Holzkonstruktion auf diesem Grundstück gewesen sein könnte.

Auf der steinernen westlichen Brandmauer (Abb. 3) lag die Ständer-Schwellen-Konstruktion (2/6, rot). Diese neue Brandwand erstreckt sich über die gesamte Parzellentiefe bis zum

Ehgraben. Mehrere Befunde zeigen, dass diese Konstruktion für ein Gebäude auf der Parzelle Gerechtigkeitsgasse 16 bestimmt war. So verlief die nachträglich abgesägte Firstpfette ursprünglich nach Osten. Eine leere Blattsasse im Ständer, auf dem die Firstpfette aufliegt, zeigt den einstigen Verlauf einer Kopfstrebe zwischen den beiden Hölzern. Dasselbe gilt für den nördlichen Ständer mit dem darauf eingezapften Schwellbalkenrest (5). Eine Blattsasse im Ständer darunter belegt, dass die Hölzer als Rest einer nach

Osten verlaufenden Querwand zu deuten sind. Ebenso gilt dies für eine weitere Kombination von Pfette und Blattsasse im nördlichen Mittelpfettenständer. Mehrere Balken dieses Bauwerks stammen von Bäumen, die im Herbst/Winter 1462/63 geschlagen worden sind.

An die Stelle der postulierten hölzernen Hoffassade (5) trat die gemauerte Fassade (3) (Abb. 3). Die Erschliessung erfolgte nun über eine Treppe im Hausinnern. Die bestehenden Deckenbalkenlagen aller Obergeschosse wurden durch neue ersetzt, die bemerkenswerterweise längs, also über die gesamte Haustiefe, verliefen. Es ist völlig unklar, warum derart lange - und sicherlich teure - Balken eingebaut wurden. Es ist anzunehmen, dass man damals auch die Vorderfassade erneuerte. Ausserdem wurden bei dieser Sanierung einzelne Ständer ersetzt und Gefache neu ausgemauert. Die Balkenlage konnte auf 1612 datiert werden. An der Aussenseite des Treppenhauses fanden sich einzelne Reste von schwarzer Farbfassung im Stil des frühen 17. Jahrhunderts

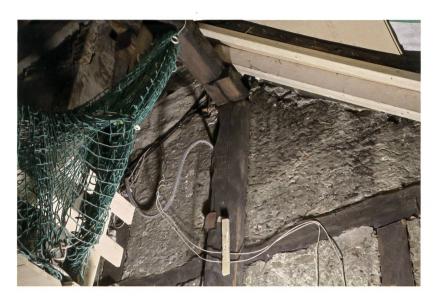
4 Bern, Gerechtigkeitsgasse 16. Firstständer grün, der an seinem Westende auf dem abgesägten Firstständer rot aufsitzt. Unten die abgesägte Blattsasse einer Kopfstrebe rot. Blick nach Südwesten.

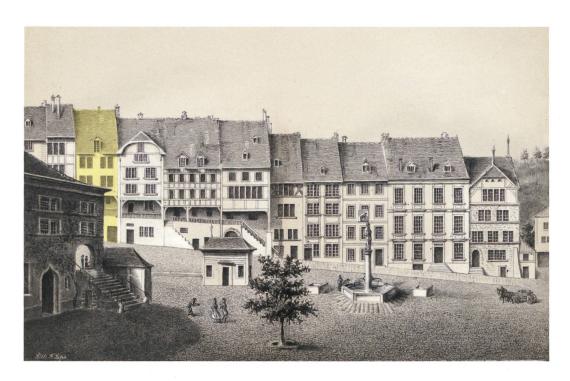
5 Bern, Gerechtigkeitsgasse 16. Ansicht der unteren Gerechtigkeitsgasse um 1732 nach J. J. Brenner. Das Haus Nr. 16 ist gelb hinterlegt.

Wohl auch in dieser Zeit erhöhte der Nachbar gassenaufwärts, also Gerechtigkeitsgasse 18, sein Gebäude um ein Geschoss. 1732 ist es auf einer Ansicht von J. J. Brenner so zu sehen (Abb. 5). Diese Abbildung zeigt auch, dass die Aufstockung (15) (Abb. 2) des ostseitigen Nachbarn, Gerechtigkeitsgasse 14, erst nach 1732 erfolgt sein kann.
