Bern, Gerechtigkeitsgasse 21

Einblick in die Frühzeit der Stadt Bern

Marco Amstutz und Armand Baeriswyl

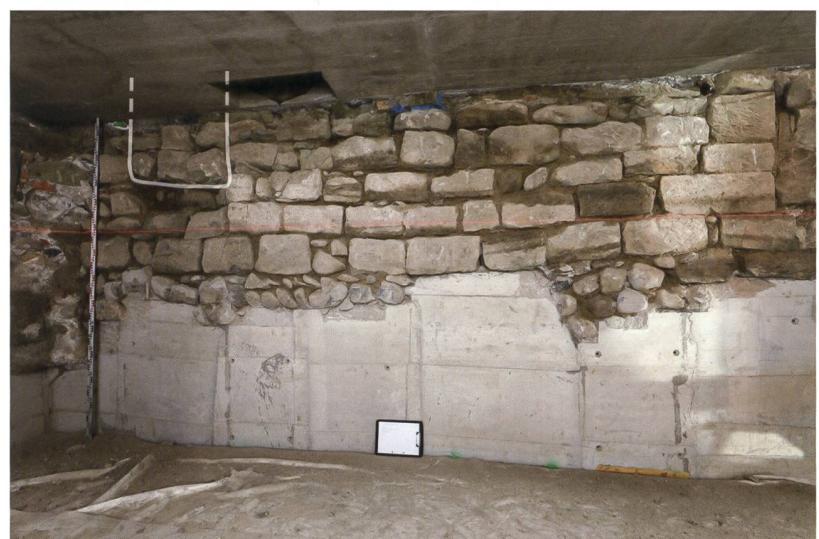
3 Bern, Gerechtigkeitsgasse 21. Ansicht der westlichen Brandmauer mit dem auf Sicht ausgeführten Sandsteinquadermauerwerk (8) des Gebäudes von Phase rot. Die Gebäudeecke ist rechts im Bild zu erkennen, ebenso der später vermauerte Durchgang (41) auf der linken Bildseite. Blick nach Westen.

Die älteste fassbare Mauer fand sich im Hinterhaus, im unteren Teil der heutigen Brandmauer zwischen dem Gebäude Gerechtigkeitsgasse 21 und dem westlich daran anschliessenden Haus Gerechtigkeitsgasse 23 (Abb. 2). Die Mauer (8) besteht zuunterst aus einer in den anstehenden Moränensilt eingetieften, groben Flusskiezel-Rollierung; darüber folgt ein lagig gesetztes Sandstein-Quadermauerwerk von mittelalterlichem Charakter. Im Norden endet sie mit einer über mehrere Steinlagen fassbaren Gebäudeecke nach Westen (Abb. 3). Die Ecke zeigt, dass es sich bei Mauer 8 um die Ostmauer des westlichen Nachbargebäudes Gerechtigkeitsgasse 23 handelt. Der südliche Mauerabschluss kann aufgrund der jüngeren Überformung des Ehgrabens (1) nicht erfasst werden. Die Südfassade dürfte jedoch ungefähr auf dessen Nordflucht gelegen haben, da das Ehgraben-System nach heutigem Forschungsstand zur Zeit der Stadtgründung angelegt wurde. Im Mauerwerk zeichnen sich außerdem Leibungen ab, welche zu einem Durchgang (41) vom westlichen Gebäude in den Bereich der Parzelle Gerechtigkeitsgasse 21 gehörten (Abb. 2 und 3). Die Türschwelle des Durchgangs auf etwa 529,30 m ü. M gibt Hinweise auf die Höhe der damaligen Niveaus. Heute endet die Mauer mit einer Abbruchkrone, auf der jüngeres Mauerwerk sitzt. Anzunehmen ist an der Gerechtigkeitsgasse 21 ein rückwärtiger, an den Ehgraben anschliessender ein- bis zweigeschossiger und rund 6 m tiefer Steinbau.

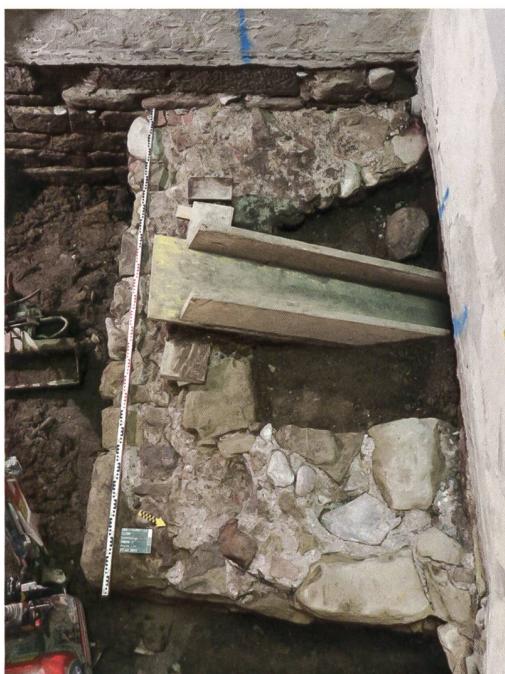
5 Bern, Gerechtigkeitsgasse 21. Blick auf das Fundament des älteren Treppenturms (19) (Abb. 2) mit der Unterlage für die erste Wendeltreppenstufe. Blick nach Westen.

nächsten Phase an dessen Rückfassade (15) angebaute, im Grundriss rechteckige Treppenturm (19). Der vom Erdgeschoss aufgehende Treppenturm war mit einer rechtsdrehenden Wendeltreppe ausgestattet (Abb. 2 und 5). Wieder verwendetete Baukeramik im Mauerwerk spricht dafür, dass der Treppenturm vermutlich im 15./16. Jahrhundert entstand.

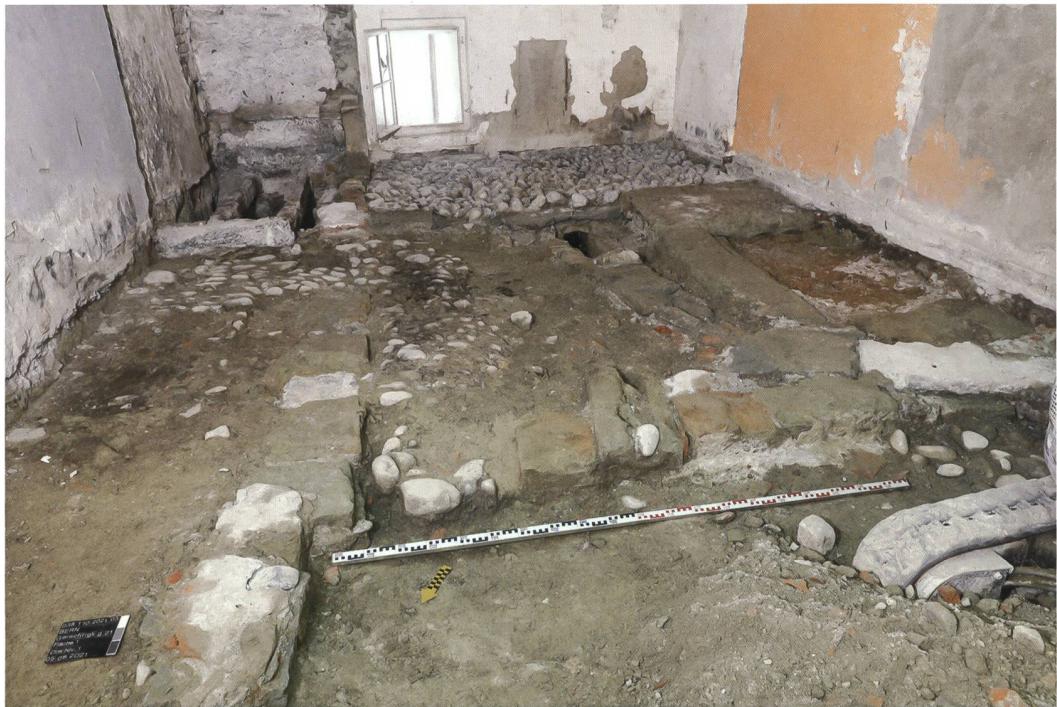
7 Bern, Gerechtigkeitsgasse 21. Übersichtsfoto im Hinterhaus mit Befunden des 18./19. Jahrhunderts. Im hinteren Bereich erkennt man die grobe Pflästerung über dem Ehgraben. Links verläuft das jüngere Streifenfundament des Laubengangs zum Abort, hinten die mit Balken überdeckte Öffnung zum Ehgraben. Im Bild rechts die Jauchegrube, welche vom jüngsten Dachwasserkanal geschnitten wird. Blick nach Süden.

Der Bereich des heutigen Hinterhauses wurde damals weitgehend überbaut. Entlang der östlichen Brandmauer errichtete man einen mehrgeschossigen Laubengang, der zu einem Abortturm führte. Die Zugehörigkeit dieser Konstruktion zur Phase 5 ergibt sich aus den auf Sicht verzierten Deckenbalken des Laubengangs, die in gleicher Manier bearbeitet worden sind wie die auf Sicht gearbeiteten Deckenbalken im Vorderhaus. Im Boden sichtbare Balkengräben eines Bretterbodens westlich von Gang und Abort zeigen, dass damals ein Hinterhausgebäude bestanden haben muss. Ob der als Jauchegrube interpretierte Schacht (4) ebenfalls dazugehört, bleibt offen (Abb. 7). Die absolute Datierung lieferten einige der genannten

Das heutige Hinterhaus wurde erst im ausgehenden 18. oder im 19. Jahrhundert erbaut. Dabei wurde auch der Abort erneuert (Abb. 7). Die zeitliche Einordnung ist unklar. Vermutlich dürfte das Hinterhaus im Zuge der Dachsanierung des Vorderhauses entstanden sein, dessen
