Artikel: Bern, Gerechtigkeitsgasse 21 : Einblick in die Frühzeit der Stadt Bern

Bern, Gerechtigkeitsgasse 21

Einblick in die Frühzeit der Stadt Bern

Marco Amstutz und Armand Baeriswyl

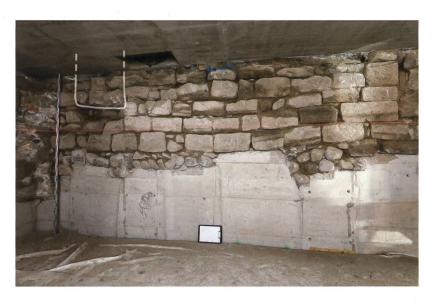
3 Bern, Gerechtigkeitsgasse 21. Ansicht der westlichen Brandmauer mit dem auf Sicht ausgeführten Sandsteinquadermauerwerk (8) des Gebäudes von Phase rot. Die Gebäudeecke ist rechts im Bild zu erkennen, ebenso der später vermauerte Durchgang (41) auf der linken Bildseite. Blick nach Westen.

Die älteste fassbare Mauer fand sich im Hinterhaus, im unteren Teil der heutigen Brandmauer zwischen dem Gebäude Gerechtigkeitsgasse 21 und dem westlich daran anschliessenden Haus Gerechtigkeitsgasse 23 (Abb. 2). Die Mauer (8) besteht zuunterst aus einer in den anstehenden Moränensilt eingetieften, groben Flusskiesel-Rollierung; darüber folgt ein lagig gesetztes Sandstein-Ouadermauerwerk von mittelalterlichem Charakter. Im Norden endet sie mit einer über mehrere Steinlagen fassbaren Gebäudeecke nach Westen (Abb. 3). Die Ecke zeigt, dass es sich bei Mauer 8 um die Ostmauer des westlichen Nachbargebäudes Gerechtigkeitsgasse 23 handelt. Der südliche Mauerabschluss kann aufgrund der jüngeren Überformung des Ehgrabens (1) nicht erfasst werden. Die Südfassade dürfte jedoch ungefähr auf dessen Nordflucht gelegen haben, da das Ehgrabensystem nach heutigem Forschungsstand zur Zeit der Stadtgründung angelegt wurde. Im Mauerwerk zeichnen sich ausserdem Leibungen ab, welche zu einem Durchgang (41) vom westlichen Gebäude in den Bereich der Parzelle Gerechtigkeitsgasse 21 gehörten (Abb. 2 und 3). Die Türschwelle des Durchgangs auf etwa 529,30 m ü. M gibt Hinweise auf die Höhe der damaligen Niveaus. Heute endet die Mauer mit einer Abbruchkrone, auf der jüngeres Mauerwerk sitzt. Anzunehmen ist an der Gerechtigkeitsgasse 21 ein rückwärtiger, an den Ehgraben anschliessender ein- bis zweigeschossiger und rund 6 m tiefer Steinbau.

Die Tür (41), die vom Steingebäude (8) auf die Parzelle Gerechtigkeitsgasse 21 führt, weist darauf hin, dass zu dieser Zeit dort eine Nutzung bestand, sei es ein weiteres Gebäude oder ein offener Hof. Spuren fanden sich keine.

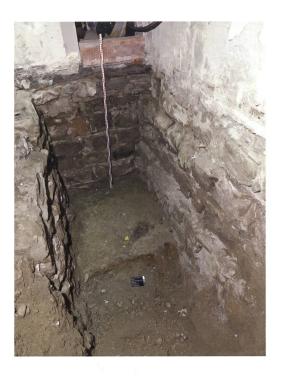
4 Bern, Gerechtigkeitsgasse 21. Der Benutzungshorizont 35 (Abb. 2) liegt direkt auf der anstehenden Moräne. Das damalige Niveau liegt 1,80 m tiefer als das heutige Erdgeschoss. Sichtbar sind die einschneidenden Mauern: rechts Mauer (9), im Hintergrund Mauer (15) und links Mauer (19). Blick nach Norden.

Hinweise auf die Bauzeit des Gebäudes liefern neben dem Mauercharakter der im nordöstlichen Grabungsperimeter freigelegte Benutzungs- oder Bauhorizont (35), eine stark verdichtete und mit Holzkohle verschmutzte Schicht. Ein Stück Holzkohle aus dieser Schicht datiert gemäss C14-Analyse mit 95,4%iger Wahrscheinlichkeit zwischen 1176 und 1284 (cal. 2σ; BE-16848 791 ±39 BP). Das Fehlen eines alten Humus belegt, dass man diesen für den Bau des Gebäudes komplett bis auf die Moräne abschürfte (Abb. 4). Eine direkte Verknüpfung zwischen Benutzungshorizont und der Gebäudemauer 8 (Abb. 2 und 3) konnte aufgrund jüngerer Störungen nicht beobachtet werden. Sicher ist jedoch, dass die nächstjüngere Planieschicht (32) sowohl den Benutzungshorizont überdeckt als auch an die Mauer anstösst. Eine Holzkohleprobe aus dieser stratigrafisch nächstjüngeren Planieschicht datiert mit 95,4%iger Wahrscheinlichkeit zwischen 1229 und 1298 (cal. 2σ ; BE-16847 738 \pm 24 BP). Sie ist also auch absolutchronologisch jünger. Vor diesem Hintergrund ist es möglich, das westliche Nachbargebäude (8) ins frühe 13. Jahrhundert zu datieren.

Zwischen Phase 1 und Phase 2 brachte man Planieschichten aus umgelagerten Moränenmaterial ein. In diese Planien schneidet eine Mauer (9), die zu einem Gebäude auf der Nachbarparzelle im Osten, an der Gerechtigkeitsgasse 19, gehört. Erfasst wurde es als ältester Teil der heutigen östlichen Brandmauer (Abb. 2 und 4). Gegen Süden wird die Mauer vom heutigen Ehgraben geschnitten. Jedoch dürfte auch hier die Südfassade im Bereich des ursprünglichen Grabens zu vermuten sein. Wie weit die Mauer (9) nach Norden zog, konnte nicht beobachtet werden. Die Mauer besteht aus einem 2 m in die Tiefe reichenden Fundament;

Von einer Bebauung der Parzelle Gerechtigkeitsgasse 21 zeugt erst Mauer (15). Sie stösst westlich und östlich an die älteren Brandmauern der beiden Nachbarn an und liegt etwa auf der Flucht der heutigen Vorderhaus-Rückmauer (Abb. 2 und 4). Aufgrund ihrer Fundamenttiefe ist davon auszugehen, dass Mauer (15) den südlichen Abschluss eines gassenseitigen Kellers bildet. Auch hier wurde zuerst eine Baugrube ausgehoben und Mauer (15) dann frei aufgeführt. Beobachtungen am Mauerwerk lassen teils verbrannte, wiederverwendete, lagig verbaute Sandsteinquader erkennen. Zeitlich dürfte Mauer (15) aufgrund der Steinformate sowie des Mauercharakters ins 14./15. Jahrhundert datieren. Der nördliche Abschluss des Kellers dürfte bei der heutigen gassenseitigen Kellermauer gelegen haben, denn sie weist einen ähnlichen Mauercharakter wie Mauer (15) auf. Über diesem Keller muss sich ein Gebäude erhoben haben, zu dem es aber keinerlei Befunde gibt.

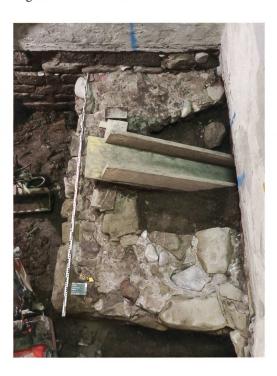
5 Bern, Gerechtigkeitsgasse 21. Blick auf das Fundament des älteren Treppenturms (19) (Abb. 2) mit der Unterlage für die erste Wendeltreppenstufe. Blick nach Westen.

nächsten Phase an dessen Rückfassade (15) angebaute, im Grundriss rechteckige Treppenturm (19). Der vom Erdgeschoss aufgehende Treppenturm war mit einer rechtsdrehenden Wendeltreppe ausgestattet (Abb. 2 und 5). Wiederverwendete Baukeramik im Mauerwerk spricht dafür, dass der Treppenturm vermutlich im 15./16. Jahrhundert entstand.

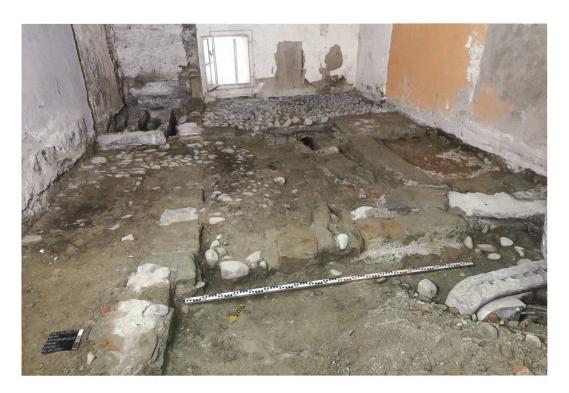
7 Bern, Gerechtigkeitsgasse 21. Übersichtsfoto im Hinterhaus mit Befunden des 18./19. Jahrhunderts. Im hinteren Bereich erkennt man die grobe Pflästerung über dem Ehgraben. Links verläuft das jüngere Streifenfundament des Laubengangs zum Abort, hinten die mit Balken überdeckte Öffnung zum Ehgraben. Im Bild rechts die Jauchegrube, welche vom jüngsten Dachwasserkanal geschnitten wird. Blick nach Süden.

Der Bereich des heutigen Hinterhauses wurde damals weitgehend überbaut. Entlang der östlichen Brandmauer errichtete man einen mehrgeschossigen Laubengang, der zu einem Abortturm führte. Die Zugehörigkeit dieser Konstruktion zur Phase 5 ergibt sich aus den auf Sicht verzierten Deckenbalken des Laubengangs, die in gleicher Manier bearbeitet worden sind wie die auf Sicht gearbeiteten Deckenbalken im Vorderhaus. Im Boden sichtbare Balkengräben eines Bretterbodens westlich von Gang und Abort zeigen, dass damals ein Hinterhausgebäude bestanden haben muss. Ob der als Jauchegrube interpretierte Schacht (4) ebenfalls dazugehört, bleibt offen (Abb. 7). Die absolute Datierung lieferten einige der genannten

Das heutige Hinterhaus wurde erst im ausgehenden 18. oder im 19. Jahrhundert erbaut. Dabei wurde auch der Abort erneuert (Abb. 7). Die zeitliche Einordnung ist unklar. Vermutlich dürfte das Hinterhaus im Zuge der Dachsanierung des Vorderhauses entstanden sein, dessen
