Artikel: Ruinenrestaurierung im Kanton Bern früher und heute : zur Problematik

Ruinenrestaurierung im Kanton Bern früher und heute

Zur Problematik von mehrfach restaurierten Ruinen

Martin Portmann

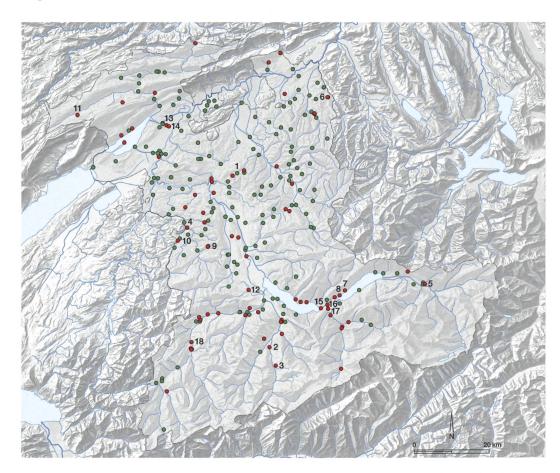
1 Ruinen und Befestigungsanlagen im Kanton Bern
von der Römerzeit bis in die
frühe Neuzeit, ohne Mauern
in Gebäuden. Es wurden
alle Objekte aus dem
archäologischen Inventar
berücksichtigt, welche sich
durch archäologische oder
historische Quellen den
genannten Epochen zuweisen lassen.

- 1 Bolligen, Geristein
- 2 Frutigen, Tellenburg
- 3 Kandergrund, Felsenburg
- 4 Köniz, Riedburg
- 5 Meiringen, Restiturm
- 6 Melchnau, Grünenberg
- 7 Ringgenberg, Ringgenberg
- 8 Ringgenberg, Kirche Goldswil
- 9 Rüeggisberg, Kloster Rüeggisberg
- Schwarzenburg, Grasburg
- 11 Sonvilier, Erguel
- 12 Stocken-Höfen, Jagdburg
- 13 Studen, Tempelbezirk Gumpboden
- 14 Studen, Militärstation
- 15 Unterseen, Wyssenau
- 16 Wilderswil, Uspunne
- 17 Wilderswil, Roteflue
- 18 Zweisimmen, Untere Mannenberg
- Ruinen mit sichbarem Mauerwerk
- Ruinen ohne sichtbares Mauerwerk

Wie viele Eingriffe erträgt ein Denkmal, ohne dass es seinen Wert als Zeitzeugnis und seine Authentizität verliert? Diese Frage stellt sich insbesondere bei Ruinen, welche wiederholt restauriert werden. Als Ruinen gelten im Folgenden dachlose, nicht mehr bewohnte Überreste von Steinbauten aus der Römerzeit, dem Mittelalter und der Neuzeit. Diesen Ruinen kommt oftmals eine regionale bis überregionale Bedeutung zu und sie sind ein wichtiger Bestandteil unserer Kulturlandschaft (Abb. 1).

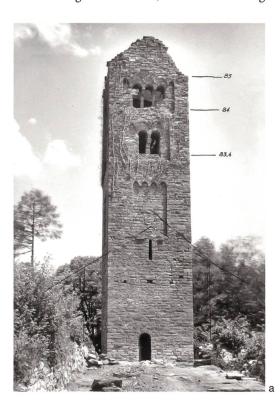
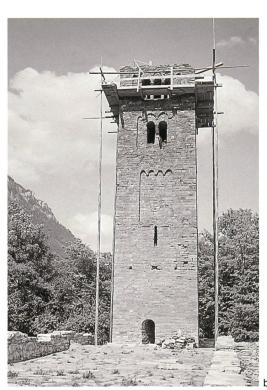
2 Ringgenberg, Goldswil. Bauliche und konservatorische Massnahmen am Kirchturm in den 1940er-Jahren. a Zustand vor der Restaurierung. Blick nach Osten. Aufnahme vor 1942; b Der Umfang der Massnahmen lässt sich nur noch über Fotos rekonstruieren. Blick nach Osten. Aufnahme aus der Zeit der Restaurierung zwischen 1942 und 1945.

bei Frutigen, den römischen Ruinen von *Petinesca* in Studen, der Klosterruine in Rüeggisberg, der Kirchenruine Goldswil in Ringgenberg (Abb. 2), der Grasburg bei Schwarzenburg und der Ruine Erguel bei Sonvilier, vorgenommen, um nur einige Beispiele zu nennen.⁶ Dabei handelt es sich um prominente und sehr gut erhaltene Anlagen. Zudem sind diese Ruinen gut erschlossen und befinden sich im Besitz der öffentlichen Hand oder wurden bei der Restaurierung in diese überführt. Bei vielen der frühen Restaurierungen engagierten sich Einzelpersonen, lokale Persönlichkeiten oder Baufachleute mit mehr oder weniger Fachwissen über

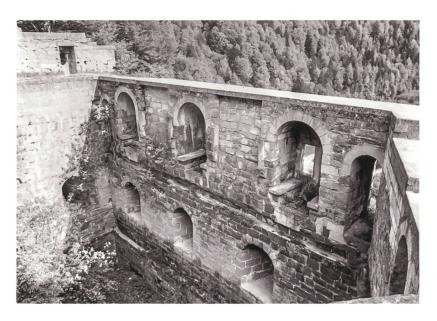
3 Schwarzenburg, Grasburg. Mauerkrone des Palas mit der Betonabdeckung der Restaurierung von 1928–1930. Blick nach Südosten. Aufnahme von 1961.

Bei den baulichen und konservatorischen Massnahmen stand die Stabilisierung des Mauerwerks im Vordergrund, weniger die Erforschung der Schäden oder der Aufbau eines Langzeitmonitorings. Ersteres versuchte man über umfassende Eingriffe ins Mauerwerk, im Bereich der Mauerkronen, in den Wandflächen und im Fundamentbereich, zu erreichen. Bei der Kronensanierung sollte mit allen Mitteln das Eindringen von Wasser verhindert werden, weshalb man häufig Zement- oder Betonabdeckungen anbrachte. Die Idee, eine Mauerkrone vollständig abzudichten und damit das Hauptproblem von einsickerndem Meteorwasser zu lösen, erwies sich als unmöglich. Durch Materialermüdung oder thermische Quell- und Schwindbewegungen am Material traten über kurz oder lang Schäden durch Risse im Beton oder in den Fugen auf, welche erneut dazu führten, dass Wasser in die Mauer floss. Dieser Ablauf war auf der Grasburg in der Gemeinde Schwarzenburg zu beobachten. Die Mauerkronen wurden bei der Restaurierung 1928-1932 mit Betonplatten abgedeckt. Es wurde unterschätzt, welche komplexen bauphysikalischen Vorgänge in den Mauern stattfinden. Die gerissenen Betonplatten mussten bei der Restaurierung 1983/84 vollständig ersetzt werden, was einen beträchtlichen Verlust an originaler Substanz zur Folge hatte (Abb. 3).

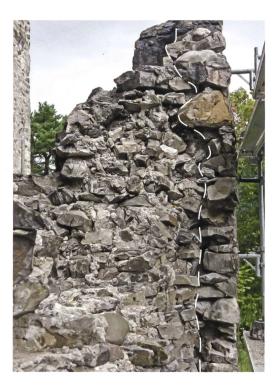
4 Frutigen, Tellenburg. Die Ablösung der Mauerschale ist ein typisches Schadensbild. Durch die undichte Mauerkrone gelangte über Jahre Wasser in das Innere des Mauerwerks. Die in den Winterhalbjahren erfolgten Taufrostzyklen erzeugten Spannungen im Mauerwerk, welche den Mörtel auflösten und das Mauerwerk destabilisierten. Blick nach Osten. Aufnahme von 2016.

Heute wissen wir, dass Feuchtigkeit, welche über die Mauerkrone eindringt, über die Fugen an den Wandflächen wieder austreten und verdunsten kann. Weil aber gleichzeitig mit dem Versiegeln der Mauerkronen oft die Fugen der Wandflächen mit dichten Zementmörteln geschlossen wurden, war der Feuchteaustausch nicht mehr möglich und es entstanden massive Schäden wie das Absprengen der Mauerschale oder ganzer Mauerteile (Abb. 4).

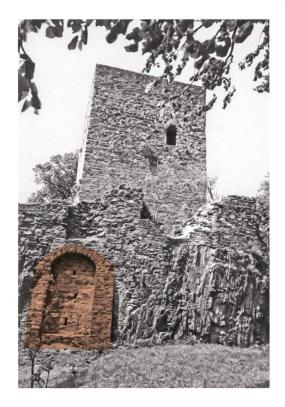
5 Frutigen, Tellenburg. Die Umfassungsmauer wird seit der ersten Sanierung 1929/30 durch einen vorgesetzten Pfeiler (orange Fläche) gestützt. Es handelt sich um eine präventive oder zumindest nur minimal invasive Massnahme. Der Pfeiler ist aus dem gleichen Steinmaterial wie das Mauerwerk der Burg und passt sich somit optimal in das Ruinenbild ein. Blick nach Westen. Aufnahme von 1974.

hoben. Die vielerorts erfolgten Unterfangungen aus Beton sind aus heutiger Sicht vermutlich oft aus übertriebener Vorsicht heraus entstanden. Alternative Lösungen, die keine langfristig irreversiblen Schäden auslösten, sind nur in Ansätzen und vor allem bei den zeitlich frühen Restaurierungen zu beobachten (Abb. 5).⁸

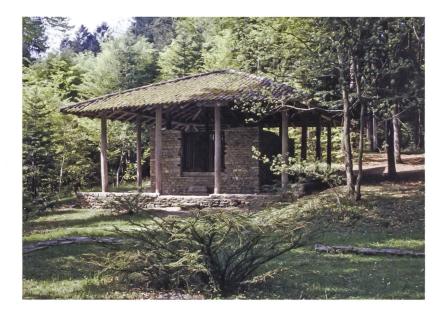
- 8 Studen/Petinesca, Gumpboden. Rekonstruktion eines gallorömischen Umgangstempels aus den 1940er-Jahren auf den 1937–1939 ausgegrabenen Fundamentresten. Blick nach Südwesten. Aufnahme von 2003.

Restaurierungen wurden oftmals als Gelegenheit für grosszügig ausgeführte Rekonstruktionen und Ergänzungen gesehen, die dem damaligen Verständnis von Vermittlung an die Öffentlichkeit entsprachen. Auf der Grasburg wurden in den 1930er-Jahren im Palas die Sitznischenfenster im Saalgeschoss praktisch vollständig neu aufgebaut. Im römischen Tempelbezirk auf dem Gumpboden in Studen/Petinesca wurde nach den umfangreichen Grabungen 1937/38 auf den Fundamentresten eines gallorömischen Umgangstempels eine vollständige Rekonstruktion mit Dach erstellt. Nach Abbruch des baufälligen Daches 2003 ist das stehengebliebene Mauergeviert für Besucher nur noch schwierig zu verstehen und der Unterschied von Original und Rekonstruktion muss den heutigen Besuchern mit didaktischen Hilfsmitteln erläutert werden (Abb. 8).

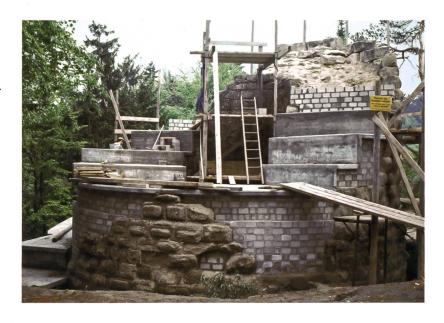
- 9 Bolligen, Geristein. Betonabdeckung als Sicherung des Mauerbestands. Blick nach Osten. Aufnahme von 1976.

zu erwähnen, bei der über das originale Mauerwerk ein Deckel aus Beton und Zementsteinen gestülpt wurde, der in keiner Weise dem Bild einer natürlich zerfallenen Mauer entspricht und somit ein ganz neues Bild der Ruine generierte (Abb. 9).

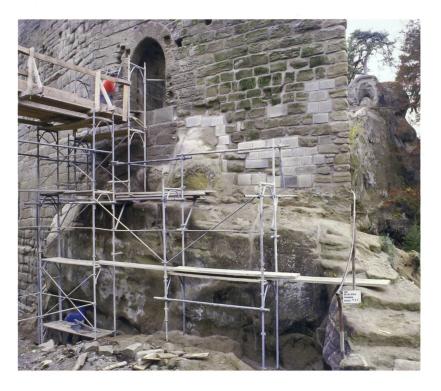
10 Schwarzenburg, Grasburg. Ostmauer vom Palas mit ersetzten Sandsteinquadern. Blick nach Südwesten. Aufnahme von 1984.

Auch der Ersatz oder die Vorblendung von Mauersteinen waren bis vor wenigen Jahren noch ein übliches Vorgehen bei Restaurierungen von stark verwitterten Steinen. 12 Im Kanton Bern sind viele Burgen aus Sandstein gebaut. Sandstein ist als körniges Sedimentgestein besonders stark der Verwitterung ausgesetzt. Deshalb wurden bei vielen Mauerschäden Steine ersetzt. Ein solch irreversibler Eingriff sollte aus heutiger Sicht nur erfolgen, wenn Alternativen zur Behebung der Schäden fehlen oder der Stein bereits stark geschwächt ist und Ausbrüche drohen. Der Steinersatz sollte sich dann von Typ und Farbe möglichst gut in den Altbestand integrieren. Auch hierfür kann die Grasburg in der Gemeinde Schwarzenburg als Beispiel aufgeführt werden. An der Mauer des Palas wurden in den letzten 100 Jahren mehrfach originale Sandsteinquader ersetzt. (Abb. 10). Damit besteht bei Objekten, an denen jede Generation mindestens einmal tätig wird, die Gefahr, dass die Ruine durch solche Eingriffe in ihrem Zeugniswert beeinträchtigt wird.

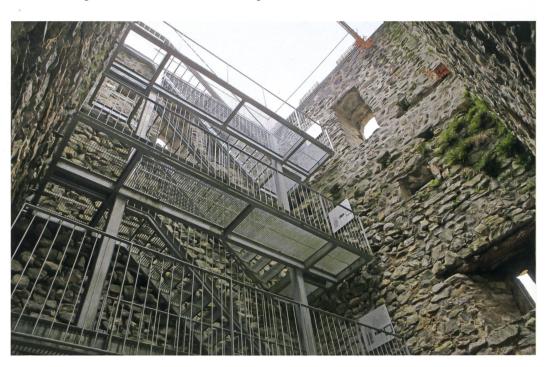
11 Meiringen, Resti. Die Treppe entlang der Nordwand wurde bei der letzten Restaurierung 2005 installiert. Blick nach Nordosten. Aufnahme von 2019. Folgen solche Bauwerke trotzdem haben können, verdeutlicht die aktuelle Situation auf der Ruine Resti in Meiringen. ¹⁵ Der Einbau der Treppe im Turminnern hatte mehrere drastische Folgen. So sind die historischen Hölzer nicht mehr vor Zugriffen durch Besucher und vor Vandalismus geschützt. Und die Erschliessung

direkt an der Nordwand verursacht bei Regen Spritzwasser am Bauwerk und Kondenswasser oder Raureif am Metall, was zusätzliche Feuchtigkeit einbringt, die den organischen Bewuchs fördert und ein schnelles Austrocknen der Mauern verhindert (Abb. 11).

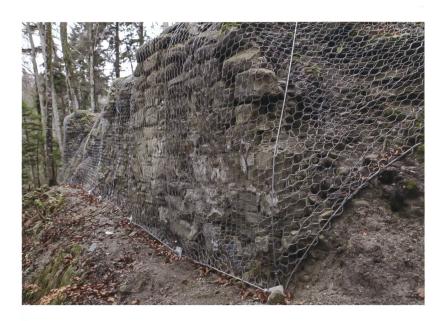
12 Köniz, Riedburg. Als präventive Massnahme wurde die freiliegende Mauer zur Stabilisierung und wegen Steinschlaggefahr durch ein Stahlnetz gesichert. Blick nach Nordwesten. Aufnahme von 2019.

Nicht jede Instandstellung einer Ruine ist aus Sicht des Archäologischen Dienstes sinnvoll. Es kann sein, dass eine Restaurierung in einem Missverhältnis von Aufwand und Möglichkeiten einer nachhaltigen Sicherung steht, zumal alle Restaurierungen zu wesentlichen Teilen von der öffentlichen Hand mitfinanziert werden. Wenn im Boden liegende Mauerteile freigelegt werden sollen, kann eine Restaurierung einen Zerfall auch beschleunigen. Ausgegrabene Mauern enthalten sehr viel Feuchtigkeit und je nach Steinmaterial ist eine beschleunigte Verwitterung kaum zu verhindern. In solchen Fällen sind Massnahmen wie eine nachhaltige Grundstückspflege oder präventive Schutzvorkehrungen wie Erosionsschutz langfristig die bessere Lösung. Beispielhaft hierfür steht die Ruine Riedburg in der Gemeinde Köniz. Bei dieser Ruine wurde aufgrund des Erhaltungszustands auf eine Freilegung und Konservierung verzichtet. Ein grosser Teil des Mauerwerks befindet sich im Boden und ist dadurch stark durchfeuchtet. Eine Konservierung würde ein starkes Eingreifen ins Mauerwerk erfordern, weshalb die Anlage im Boden am besten geschützt bleibt. Als präventive Massnahme wurde die freiliegende Mauer zum Teil mit Erdmaterial überschüttet und freiliegendes Mauerwerk wegen Steinschlaggefahr durch ein Stahlnetz gesichert (Abb. 12).²¹

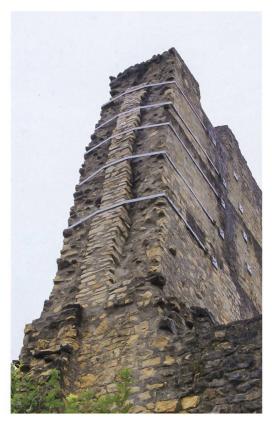
17 Ormalingen BL, Farnsburg. Das Mauerwerk wird mit einer Vormauerung und Stahlbänder gesichert. Blick nach Nordwesten. Aufnahme von 2020.

ation auf der Farnsburg im Kanton Baselland. Die Ruine gehört zu den Anlagen, die in den letzten hundert Jahren mehrfach restauriert wurden. Die Schäden an der Schildmauer entstanden langsam, wuchsen stetig und verschlimmerten sich in den letzten Jahren deutlich. Die sich ablösende Mauerschale konnte schliesslich nur noch durch umfangreiche technische Massnahmen stabilisiert werden. Sicherungen in dieser Form sind praktisch irreversibel und auch als Anblick nicht willkommen. Solche Notmassnahmen lassen sich durch ein regelmässiges Monitoring und frühzeitiges Handeln grösstenteils verhindern (Abb. 17).
