Artikel: Das Bauernhaus Thun, Schorenstrasse 40 : vom Wandel eines

Das Bauernhaus Thun, Schorenstrasse 40

Vom Wandel eines Heimwesens

Detlef Wulf

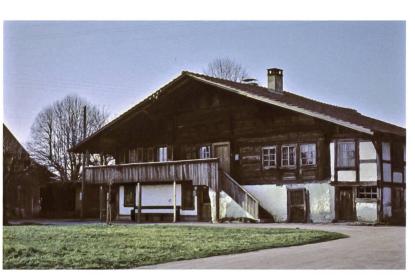
2 Thun, Schorenstrasse 40. Im Jahre 1973 präsentierte sich das Heimwesen im mehr oder weniger modernisierten Zustand der 1950er-Jahre. Blick nach Nordwesten.

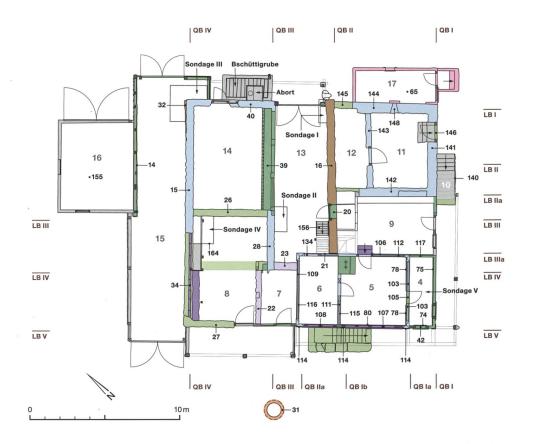
8 Thun, Schorenstrasse 40. Grundriss des Erdgeschosses mit Bauphasen, Bundachsen (Längsbund: LB; Querbund: QB) und Raumnummern. M. 1:250.

- Phase 11, nach 1955 bis 2018
- Phase 10, um 1955
- Phase 9, 1910 bis um 1950Phase 8, 1878 bis 1910
- Phase 6, 1810 bis um 1845Phase 5, Mitte 18. Jh.
- Phase 3, um 1600
- Phase 2, um 1600 oder davor
- Phase 1, vor 1600

Der zentrale Teil des Wohntraktes wird von einer auf zwei Geschosse aufgeteilten Längsküche¹⁷ (Räume 9 und 25, Abb. 8 und 10) eingenommen, die mit zwei Rauchhutten noch Reste des Inventars aus dem 18. Jahrhundert aufweist.

Im nordöstlichen Drittel des Wohntraktes steht schliesslich der Rest eines traditionell als Stock¹⁸ bezeichneten Steinbaues, der heute im Erdgeschoss zwei Keller (Räume 11 und 12,

Abb. 8) beherbergt. Darauf befinden sich eine Stube (Raum 28) mit abgeteilter Kammer (Raum 30) und eine schmale Nebenstube (Raum 29, Abb. 10). An die Nordostseite des Wohntraktes schliesst sich seit 2006 ein Anbau (Räume 17, Abb. 8 und 32, Abb. 10) an, der einen Vorgänger aus dem frühen 19. Jahrhundert ersetzt. Die Ansicht des Hausgiebels dominiert ein gemauerter Treppensockel (Raum 10, Abb. 2, 3 und 8), der nicht nur zum Eingang in die obere Wohnung, sondern auch zu einer giebelseitigen Laube führt. Diese erstreckt sich über die südwestliche Haushälfte und ist an der Ecke mit der langen Vordachlaube (Raum 18) und ihrer Fortsetzung im Ökonomietrakt (Raum 19) verbunden.

Ebenso unsicher wie die Ansprache der ältesten baulichen Bestandteile ist die zeitliche Einordnung eines unweit vom Haus gelegenen Sodbrunnens (31, Abb. 8). Von ihm hat sich der unterirdische Teil der knapp einen Meter (3 Fuss) messenden Brunnenröhre erhalten (Abb. 18). Sie besteht aus trocken verlegten Kalkbruchsteinen und reichte etwas über 7 m in grundwasserführende Schichten hinab. Der Schöpfbrunnen könnte durchaus schon zur Zeit des Vorgängerbaues existiert haben.

Die ursprüngliche Gestalt des anschliessenden Ökonomieteiles lässt sich nur noch vermuten, denn vom alten Stallteil haben sich einzig die Aussenmauern (15, 27, 40, Abb. 8) erhalten. Auch hier zeigte eine Sondage,31 dass der originale Stallboden rund 30 cm tiefer lag. Seine Raumhöhe dürfte nicht viel mehr als 1,70 m betragen haben. Das Dachgerüst trug ein flaches, schindelgedecktes Pfettendach. Auf der südöstlichen Giebelseite ruhen die einheitlich gestalteten Pfettenköpfe der fünf Langhölzer auf Konsolen, welche am QB I mit dem Blockwerk der Fassade verkämmt sind (Abb. 25). Die übrigen drei Querbünde leiten die Dachlast mittels Ständer auf den Schwellbalkenkranz der Sockelmauerkronen ab. Während das Dachgerüst am QB II an die hohe Mauerscheibe (16, 17, Abb. 10) angepasst ist und nur eine obere firstquere Versteifung (4, Abb. 11) besitzt, wird das Ständerwerk am dritten und vierten Ouerbund zusätzlich über dem Niveau der Bühnen durch untere Ankerbalkenlagen verspannt.

Blick auf den Grundriss (Abb. 8) zeigt, dass der damals noch zweigeteilte Stall (Raum 8) wirklich wenig Platz bot.

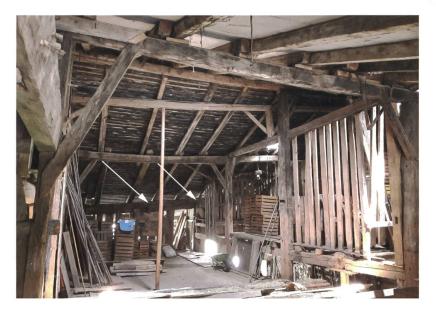
13 Thun, Schorenstrasse 40. Blick auf die ehemaligen Bühnen (Raum 27) und den QB III mit der Reite (Räume 26 und 31) über dem Tenn. Im Hintergrund die Wandpfette (1, Abb. 11) vom LB I. Dort gewährt ein zweites, mit Quersätteln (weisse Pfeile) verkämmtes Langholz das verwindungssteife Überspannen grösserer Distanzen. Zustand 2018. Blick nach Osten.

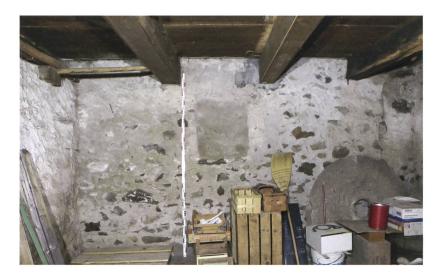
19 Thun, Schorenstrasse 40. Blick auf die nordöstliche Aussenwand (144) des Kellerstockes (Raum 11) mit der zugesetzten Lichtnische (148). Auf den Deckenbalken ruhen die Trägerbohlen eines Kalkgussbodens (147).

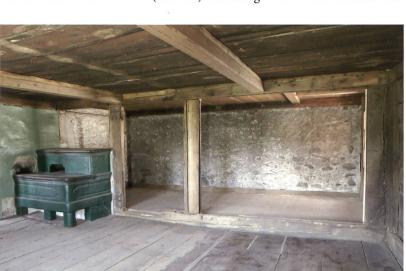
- 21 Thun, Schorenstrasse 40. Die Anhenke wurde durch einen Neubau ersetzt. Die Aufnahme zeigt die ehemaligen Reihenfenster der nordöstlichen Stubenwand (Raum 30). Im Hintergrund ist eine ältere Tür erkennbar, die auf eine Laube aus der Phase 3 führte. Blick nach Westen.
- 31 Archäologische Sondage IV (164) im Eckbereich der Stallmauern (15) und (26).
- 32 «In den ältesten Gebäuden, gewöhnlich an der Nord- oder Ostseite, befand sich der Stock. Dieser Teil des Hauses ... wurde von massiven Mauern mit kleinen, engen, steinernen Lichtöffnungen und steinernen Türpfosten aufgeführt» (Idiotikon 10, 1705).
- 33 «Spīer, Spīger, Spīher» oder «Spīr», wortverwandt mit «Spīcher», als Speise- oder Vorratskammer neben der Küche, auch mehrstöckiger, fester Gebäudeteil (Idiotikon 10, 40).
- 34 Bauernhäuser 2001, 89, 196.

Wegen seines binnenseitigen Zugangs und den geschlossenen Aussenwänden könnte der Raum als sogenannter Kellerstock zur Vorratsspeicherung gedient haben. Kellerstock und Stichgang überspannt noch heute eine grösstenteils originale Deckenkonstruktion. Auf ihr ruht ein Kalkestrichboden, der von starken Bohlen getragen wird (Abb. 19). Der bauzeitliche Kalkgussboden gehörte zu einem Stubengerüst, das den Raum über dem Stock einnahm (Abb. 20). Eine Binnenwand (61, Abb. 10) trennte es in eine grosse Stube (Räume 28 und 30) und eine schmale Nebenstube (29) auf. Anhand eines in der nordöstlichen Wand (60) erhaltenen Türpfostens und von baulichen Resten auf der Aussenseite kann auf eine Vordachlaube geschlossen werden, die von der Nebenstube aus betreten wurde (Abb. 21). Die übrige Wandfläche war mit Rei-

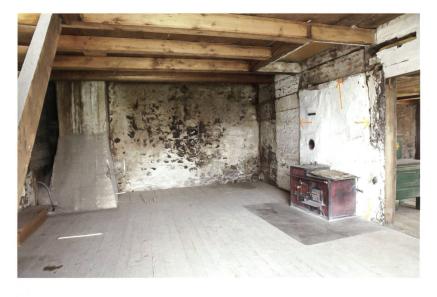
27 Thun, Schorenstrasse 40. Die obere Küche (Raum 25) mit Blick nach Norden. Auf Höhe der ehemaligen Galerie wurde in der Phase 5 ein Fussboden eingezogen. Von den damals eingebauten Rauchhutten (53, 118) ist die zur unteren Küche gehörige erhalten. Die zweite gibt sich nur durch die Aussparung im Deckengebälk und durch den Standort des Sparherdes zu erkennen. Zustand während der Räumung 2020.

separaten Hutten (53, 118, Abb. 10) gefasst und durch Schlote abgeführt wurde (Abb. 27). Die alte Rauchküche verlor ihre zentrale Rolle für die Erschliessung des Wohnteils. Fortan betrat man das Erdgeschoss nur noch durch den Stichgang (Raum 4, Abb. 8) an der südlichen Hausecke. Alle oberen Räume konnten nun über eine steinerne Aussentreppe (140, Abb. 8 und 10) erreicht werden. Noch heute zeigt ihre Austrittseite merkwürdige Abbruchspuren, daher könnte die Treppe ursprünglich sogar zweiläufig

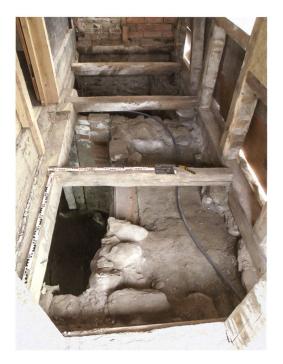
29 Thun, Schorenstrasse 40. Die Sondage V legte die Situation unter dem Fussboden des Raumes 4 frei. Die Backsteinmauer (117) steht auf der alten Kellertreppe (122) aus der Phase 3. Der dazugehörige Keller (Raum 2) reicht bis zum dritten Bodenbalken. Links zeigt sich das Flickmauerwerk (46) aus Phase 5. Von der Bildmitte bis zum Vordergrund zieht sich die versetzte Südostmauer (45) des Kellers (Raum 1). Zustand 2020.

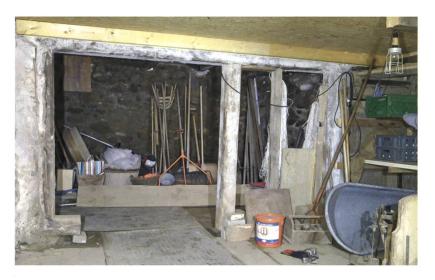
30 Thun, Schorenstrasse 40. Im Hintergrund von Raum 1 (oben links) deutet die Unterkante eines verschlossenen Kellerfensters die ungefähre Tiefe der ursprünglichen Sockelmauer (21) an. Alle tiefer gehenden Wandflächen entstanden in Phase 5 durch Unterfangung. Zustand 2018.

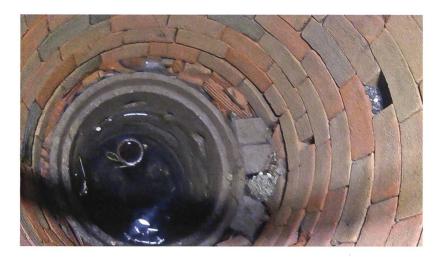
34 Thun, Schorenstrasse 40. In der Phase 4 musste die Brunnenröhre (31) mit Backsteinen (153) vertieft werden. Im Verband der Backsteine beliess man Trittlöcher für eine Revision der Brunnensoble. In Phase 10 wurde eine erneute Abtiefung notwendig. Zwei handelsübliche, mit Löchern versehenene Betonringe (154) erfüllten diesen Zweck. Im Zentrum ist das gusseiserne Rohr einer Sodpumpe zu sehen, die wahrscheinlich schon in der Phase 8 installiert worden ist.
