Das Bauernhaus Thun, Schorenstrasse 40

Vom Wandel eines Heimwesens

Detlef Wulf

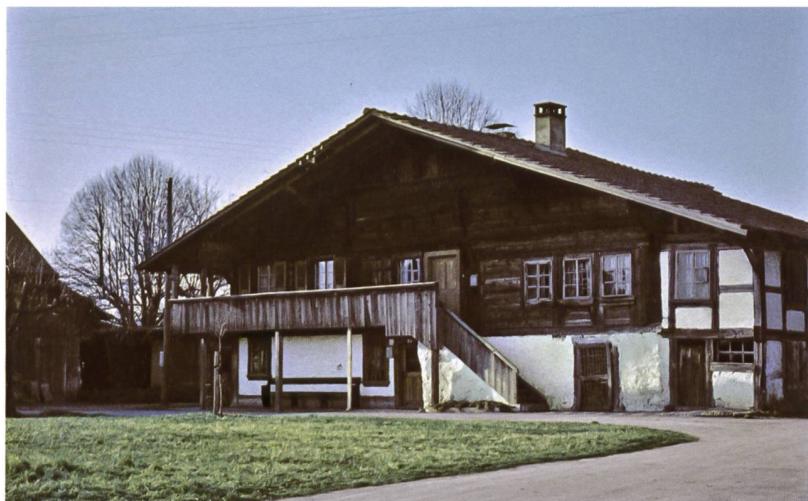
2 Thun, Schorenstrasse 40. Im Jahre 1973 präsentierte sich das Heimwesen im mehr oder weniger modernisierten Zustand der 1950er-Jahre. Blick nach Nordwesten.

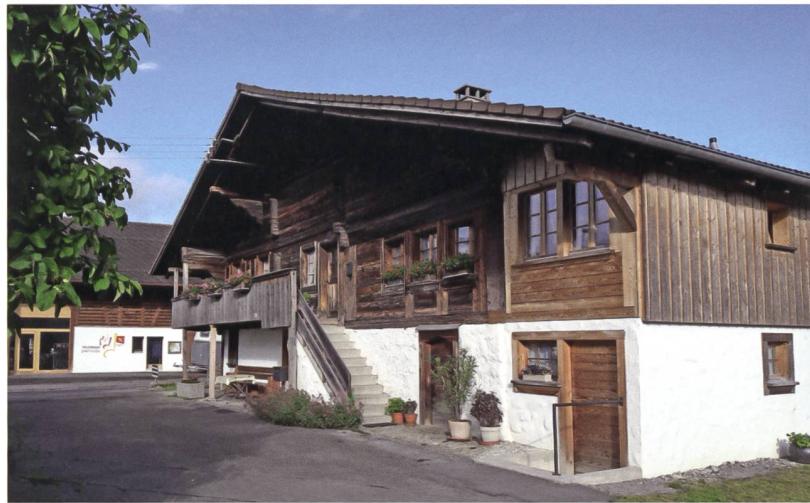
3 Thun, Schorenstrasse 40. Blick auf den Hausgiebel mit dem neu errichteten Anbau (rechts) vor dem alten Kellerstock. Dahinter die Reihenfenster der oberen Stube und die Treppe, welche zum Hauseingang der oberen Küche führte. Zustand 2018. Blick nach Westen.

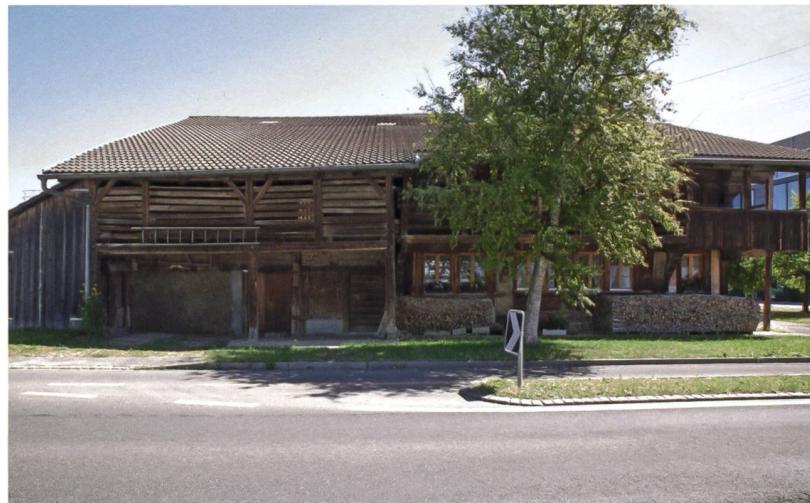
4 Thun, Schorenstrasse 40. Die südwestliche Hausseite mit den Fensterreihen der Stuben, und dem umgebauten alten Hauseingang. Zustand 2018. Blick nach Nordosten.

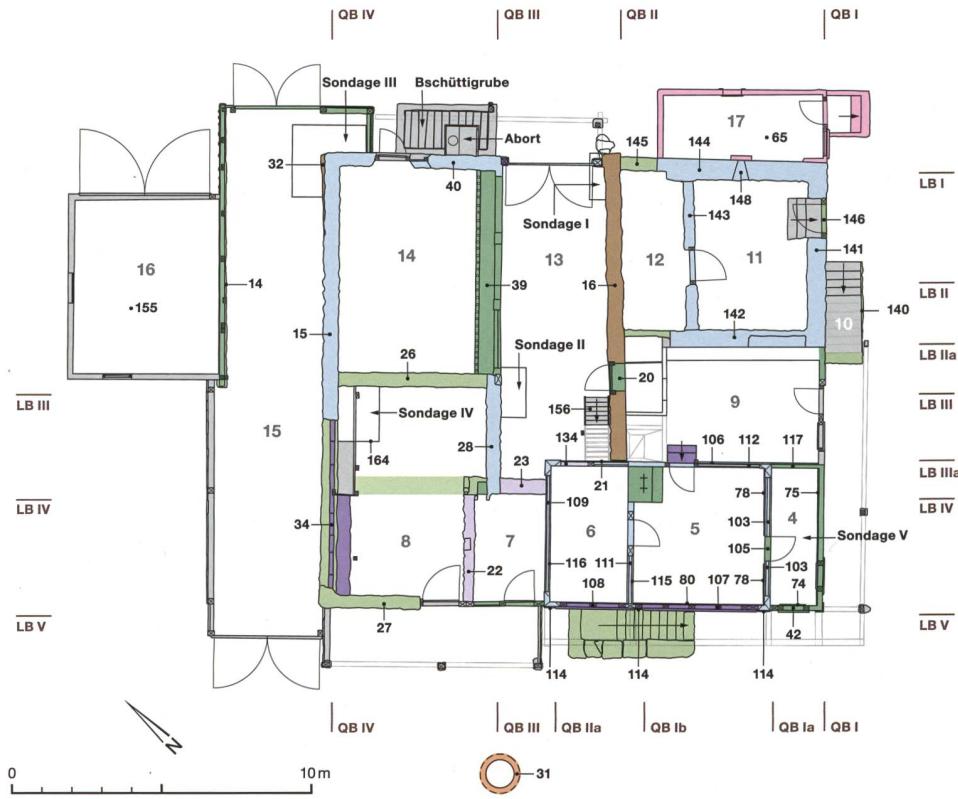
8 Thun, Schorenstrasse 40. Grundriss des Erdgeschosses mit Bauphasen, Bundachsen (Längsbund: LB; Querbund: QB) und Raumnummern. M. 1:250.

- Phase 11, nach 1955 bis 2018
 - Phase 10, um 1955
 - Phase 9, 1910 bis um 1950
 - Phase 8, 1878 bis 1910
 - Phase 6, 1810 bis um 1845
 - Phase 5, Mitte 18. Jh.
 - Phase 3, um 1600
 - Phase 2, um 1600 oder davor
 - Phase 1, vor 1600

(Abb. 8). Die verlängerten Deckenbalken dieser drei Räume tragen im Obergeschoss eine Vordachlaube (Raum 18), die sich auf vier verzierte Büge abstützte. Die wenigen Einschätzungen zum Hausalter beziehen sich hauptsächlich auf diese Verzierungen, die mit ihren stilistischen Wurzeln in das 16. Jahrhundert zurückreichen (Abb. 9).¹⁶ Stubenfenster und Vordachlaube weisen zur alten Buchholzgasse. Über dem Stubenkompartiment befindet sich das stark veränderte Gadengeschoss (Abb. 10). Dessen giebelseitiger Teil beherbergte bis vor der Sanierung zwei Kammern (Räume 21 und 24), die in einen unbenutzten Abstellraum (Raum 22) mündeten.

Der zentrale Teil des Wohntraktes wird von einer auf zwei Geschosse aufgeteilten Längsküche¹⁷ (Räume 9 und 25, Abb. 8 und 10) eingenommen, die mit zwei Rauchhutten noch Reste des Inventars aus dem 18. Jahrhundert aufweist.

Im nordöstlichen Drittel des Wohntraktes steht schliesslich der Rest eines traditionell als Stock¹⁸ bezeichneten Steinbaues, der heute im Erdgeschoss zwei Keller (Räume 11 und 12,

Abb. 8) beherbergt. Darauf befinden sich eine Stube (Raum 28) mit abgeteilter Kammer (Raum 30) und eine schmale Nebenstube (Raum 29, Abb. 10). An die Nordostseite des Wohntraktes schliesst sich seit 2006 ein Anbau (Räume 17, Abb. 8 und 32, Abb. 10) an, der einen Vorgänger aus dem frühen 19. Jahrhundert ersetzt. Die Ansicht des Hausgiebels dominiert ein gemauertes Treppensockel (Raum 10, Abb. 2, 3 und 8), der nicht nur zum Eingang in die obere Wohnung, sondern auch zu einer giebelseitigen Laube führt. Diese erstreckt sich über die südwestliche Haushälfte und ist an der Ecke mit der langen Vordachlaube (Raum 18) und ihrer Fortsetzung im Ökonomietrakt (Raum 19) verbunden.

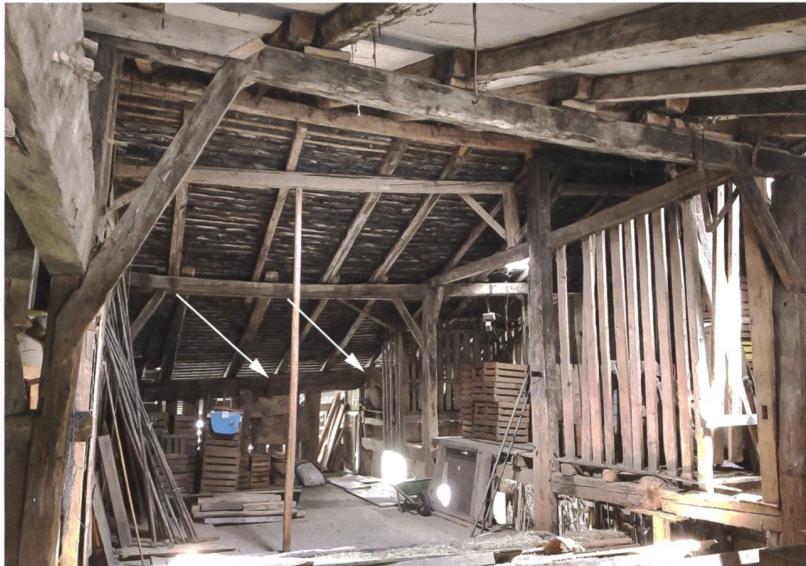
13 Thun, Schorenstrasse 40. Blick auf die ehemaligen Bühnen (Raum 27) und den QB III mit der Reite (Räume 26 und 31) über dem Tenn. Im Hintergrund die Wandpfette (1, Abb. 11) vom LB I. Dort gewährt ein zweites, mit Quersätteln (weisse Pfeile) verkämmtes Langholz das verwindungssteife Überspannen grösserer Distanzen. Zustand 2018. Blick nach Osten.

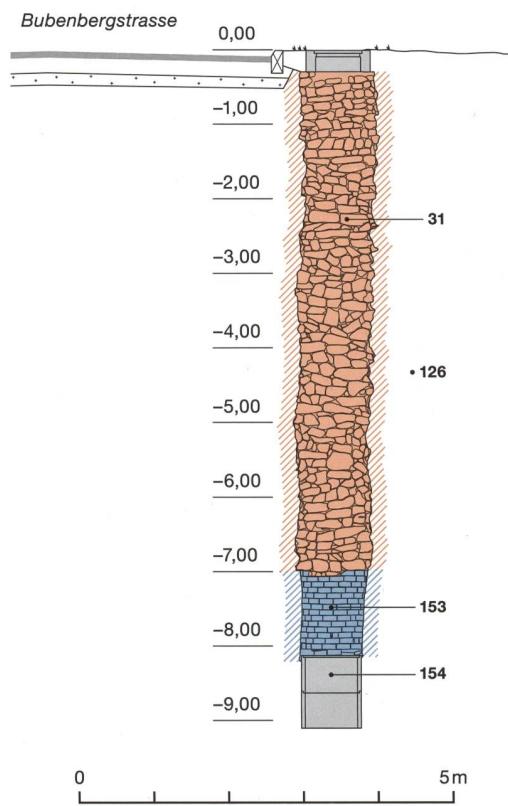
18 Thun, Schorenstrasse 40. Phasenplan und Schnitt durch den Sodbrunnen. M. 1:100.

- Phase 10, um 1955
- Phase 4, erste Hälfte 18. Jh.
- Phase 2, um 1600 oder davor

Ebenso unsicher wie die Ansprache der ältesten baulichen Bestandteile ist die zeitliche Einordnung eines unweit vom Haus gelegenen Sodbrunnens (31, Abb. 8). Von ihm hat sich der unterirdische Teil der knapp einen Meter (3 Fuss) messenden Brunnenröhre erhalten (Abb. 18). Sie besteht aus trocken verlegten Kalkbruchsteinen und reichte etwas über 7 m in grundwasserführende Schichten hinab. Der Schöpfbrunnen könnte durchaus schon zur Zeit des Vorgängerbaues existiert haben.

ten (Abb. 18). Sie besteht aus trocken verlegten Kalkbruchsteinen und reichte etwas über 7 m in grundwasserführende Schichten hinab. Der Schöpfbrunnen könnte durchaus schon zur Zeit des Vorgängerbaues existiert haben.

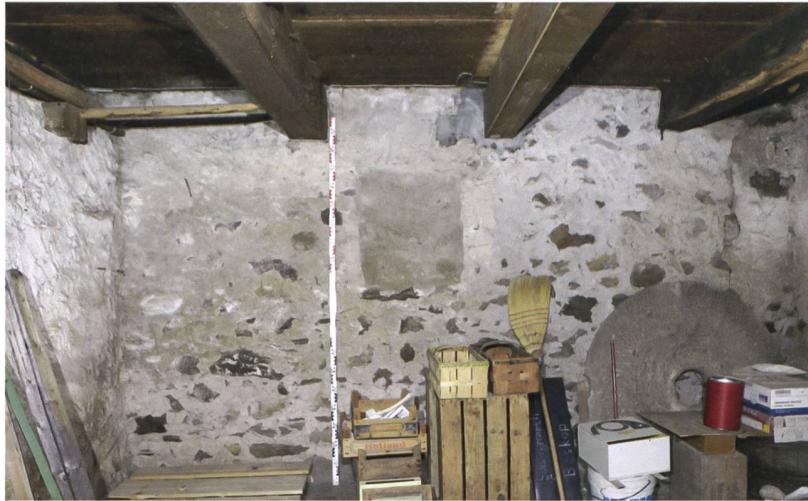
19 Thun, Schorenstrasse 40. Blick auf die nordöstliche Aussenwand (144) des Kellerstockes (Raum 11) mit der zugesetzten Lichtnische (148). Auf den Deckenbalken ruhen die Trägerbohlen eines Kalkgussbodens (147).

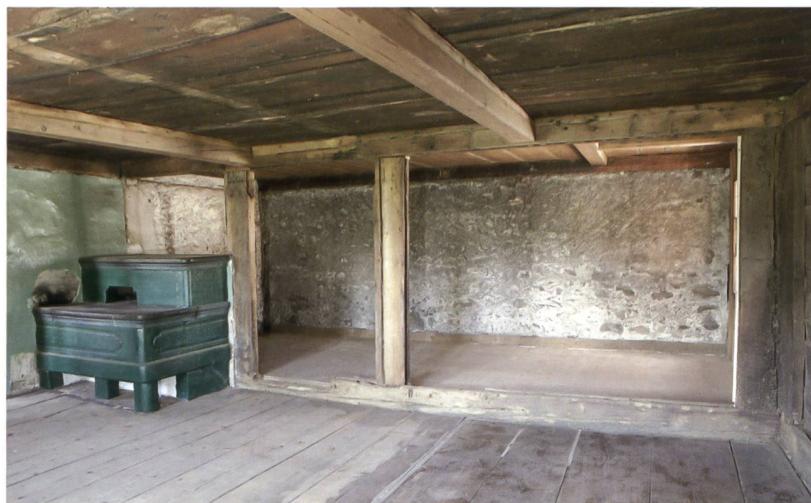
20 Thun, Schorenstrasse 40. Blick nach Nordwesten in den Raum 30. Vom Vorgängerbau verblieb die Mauer (16) (hinten) und ein Rest der ehemaligen Binnenwand (55) zur Rauchküche (hinten links). In Phase 3 errichtete man zwei Ständerbohlenstuben. Zustand 2020.

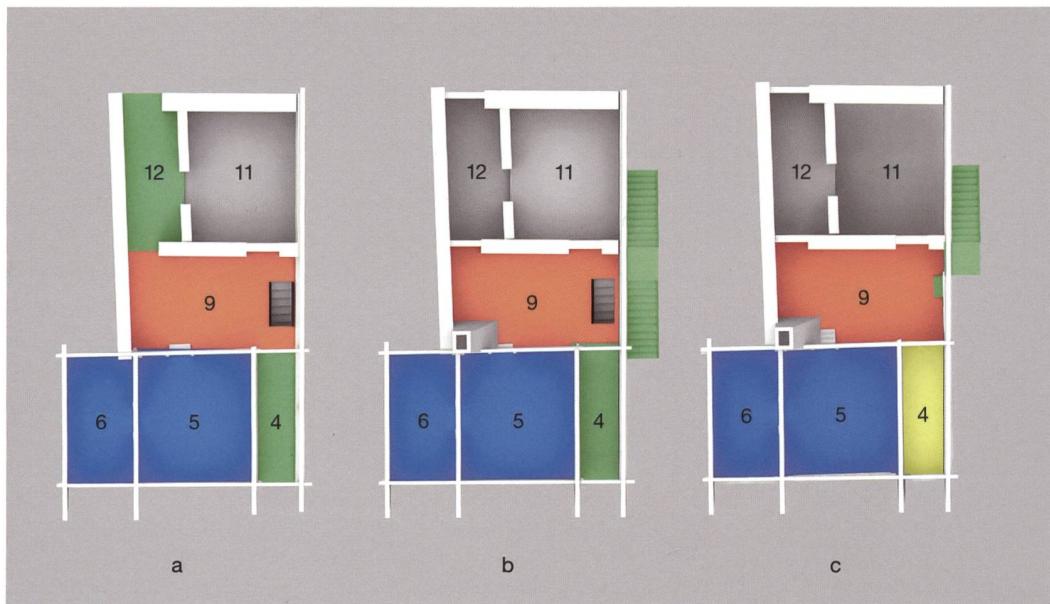
23 Thun, Schorenstrasse 40. Schematische Darstellung des Wohntraktes zur baulichen Entwicklung und hausinternen Erschliessung der Längsküche (Raum 9).
a Phase 3 (um 1600);
b Phase 5 (Mitte 18. Jh.);
c Phase 9 (zwischen 1910 und 1950).
Grün: Stichgang;
grau: Keller;
orange: Küche;
blau: Stube;
gelb: Kammer.

henfenstern versehen. Selbiges darf auch für die Giebelwand (59, Abb. 10) angenommen werden.²⁹ Das Stubenkompartiment wurde von der benachbarten Küche erschlossen. Diese zentrale Längsküche (Räume 9 und 25, Abb. 8 und 10) nahm den mittleren Teil des Wohntraktes ein. Der Raum konnte nicht untersucht werden.³⁰ Er reichte über das Obergeschoss hinaus und öffnete sich mit zwei seitlichen, auf dem unteren Dachbund (135, 136, Abb. 12) fussenden Blockwänden in den Dachraum hinein. Verlängerte Balken des oberen Stubenbundes trugen eine Galerie, die mittels Stiegen das Gadengeschoss mit dem Küchenboden verbanden. Über den Standort der Herdstellen ist nichts bekannt. Im südöstlichen Eckbereich, direkt an der Giebelwand, lag der Eingang zu einem kleinen Hauskeller (Raum 2, Abb. 7 und 22). Die giebelseitige Küchenwand und ihre Fortsetzung bis zur südlichen Hausecke haben sich nicht erhalten. Nur ein schmaler Fundamentrest und ein Balken vom oberen Stubenbund deuten an, dass dort eine schmale Wand, eher aber eine Ständerkonstruktion stand. Dadurch gibt sich der schmale Raum zwischen Giebel, Küche und südwestlicher Hausecke als zweiter Stichgang (Raum 4, Abb. 8) zu erkennen. Die Längsküche war also auf ungewöhnliche Weise an zwei diagonal gegenüberliegenden Ecken durch Stichgänge mit den Traufseiten des Hauses verbunden (Abb. 23).

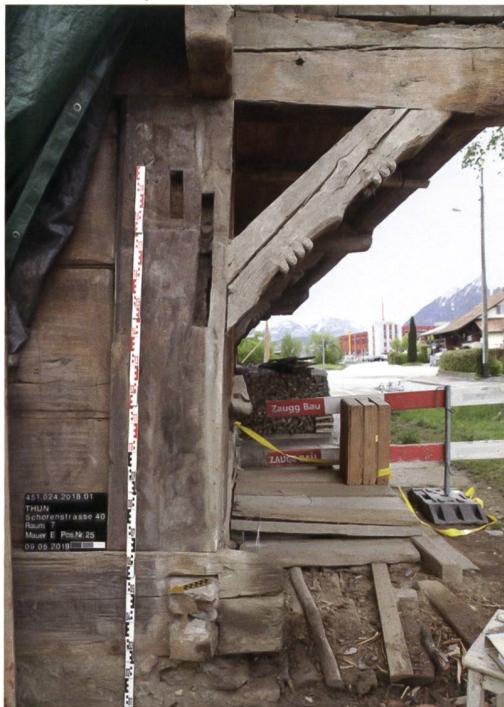
24 Thun, Schorenstrasse 40. Der Eckständer der nordwestlichen Stubencke tragt dort, wo ein Übergang zum gemauerten Stall zu erwarten wäre, ein kurzes Zapfloch für einen Bundbalken des Stallgerüstes und ein längeres für seine Versteifung mittels Kopfband. Beide deuten darauf hin, dass sich dort ein ursprünglicher Zugang zum Tenn befand. Blick nach Südosten.

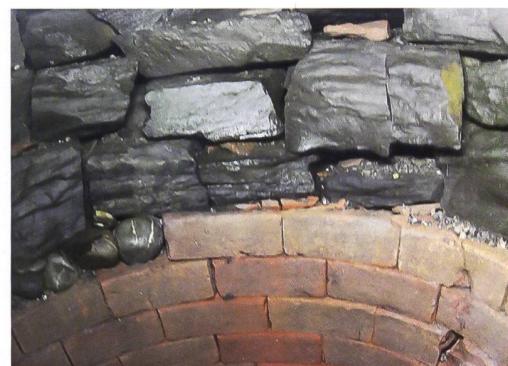
26 Thun, Schorenstrasse 40. Detailaufnahme der Brunnenwandung. In etwa 7 m Tiefe geht die originale, aus Bruchsteinen bestehende Brunnenröhre (31) in ihre aus Backsteinen verlegte Erweiterung (153) über. Zustand 2019.

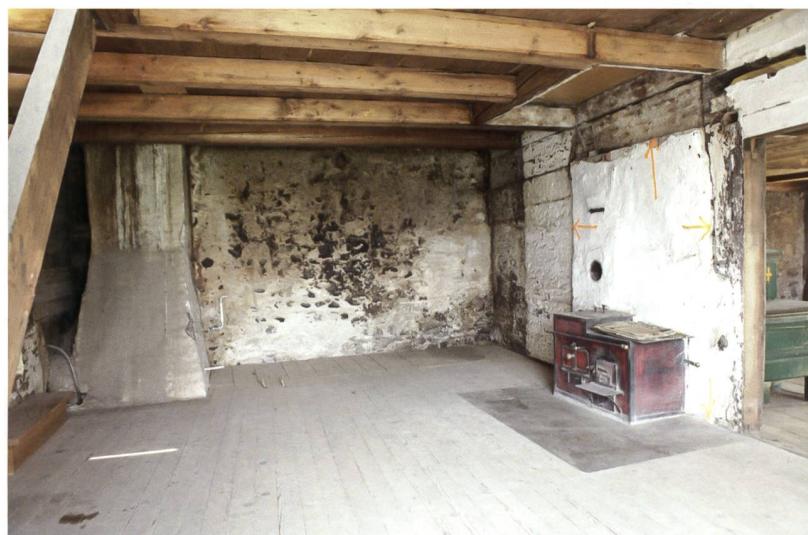
27 Thun, Schorenstrasse 40. Die obere Küche (Raum 25) mit Blick nach Norden. Auf Höhe der ehemaligen Galerie wurde in der Phase 5 ein Fussboden eingezogen. Von den damals eingebauten Rauchhutten (53, 118) ist die zur unteren Küche gehörige erhalten. Die zweite gibt sich nur durch die Aussparung im Deckengebälk und durch den Standort des Sparherdes zu erkennen. Zustand während der Räumung 2020.

separaten Hütten (53, 118, Abb. 10) gefasst und durch Schlotte abgeführt wurde (Abb. 27). Die alte Rauchküche verlor ihre zentrale Rolle für die Erschliessung des Wohnteils. Fortan betrat man das Erdgeschoss nur noch durch den Stichgang (Raum 4, Abb. 8) an der südlichen Hauscke. Alle oberen Räume konnten nun über eine steinerne Aussentreppe (140, Abb. 8 und 10) erreicht werden. Noch heute zeigt ihre Austrittsseite merkwürdige Abbruchspuren, daher könnte die Treppe ursprünglich sogar zweiläufig

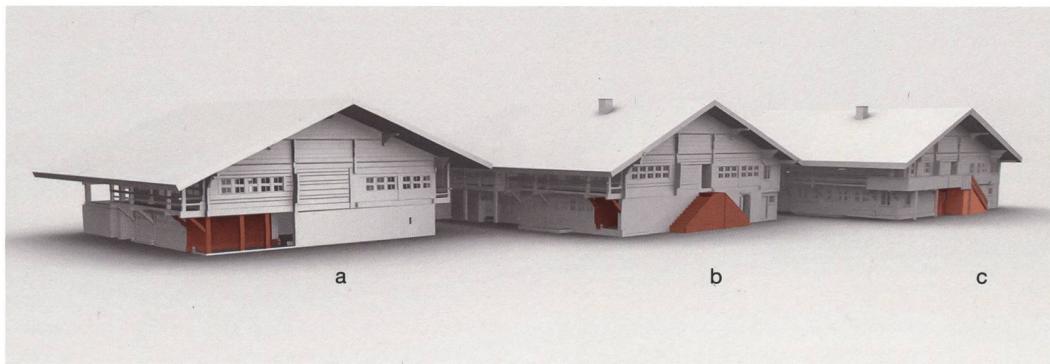
28 Thun, Schorenstrasse 40. Drei schematische Hausmodelle verdeutlichen den Wandel der Hauseingänge (rot): a um 1600 (Phase 3) mit rein traufseitiger Erschliessung, b um die Mitte des 18. Jahrhunderts (Phase 5) mit trauf- und giebelseitiger Erschliessung; c ab der ersten Hälfte des 20. Jahrhunderts (Phase 9) mit rein giebelseitiger Erschliessung.

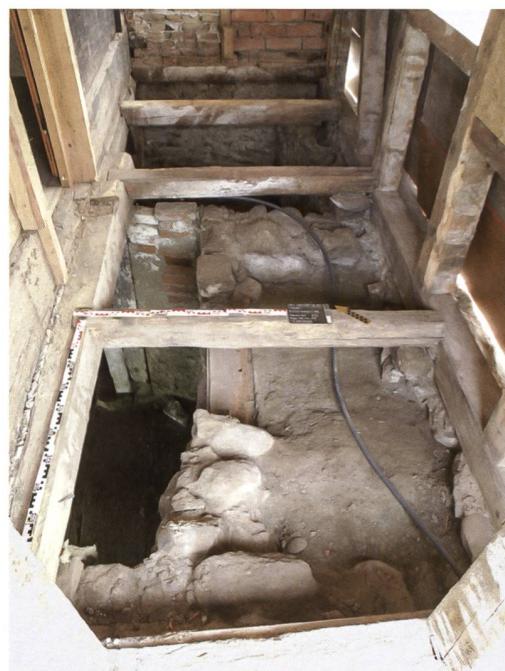
29 Thun, Schorenstrasse 40. Die Sondage V legte die Situation unter dem Fussboden des Raumes 4 frei. Die Backsteinmauer (117) steht auf der alten Kellertreppe (122) aus der Phase 3. Der dazugehörige Keller (Raum 2) reicht bis zum dritten Bodenbalken. Links zeigt sich das Flickmauerwerk (46) aus Phase 5. Von der Bildmitte bis zum Vordergrund zieht sich die versetzte Südostmauer (45) des Kellers (Raum 1). Zustand 2020.

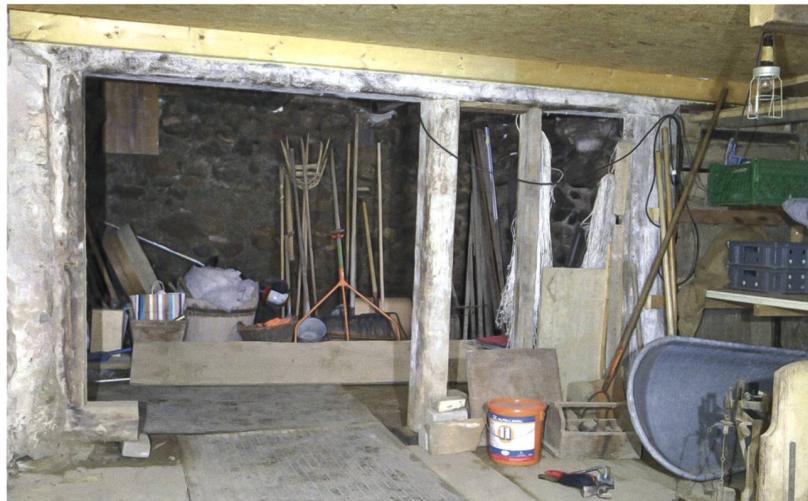
30 Thun, Schorenstrasse 40. Im Hintergrund von Raum 1 (oben links) deutet die Unterkante eines verschlossenen Kellerfenseters die ungefähre Tiefe der ursprünglichen Sockelmauer (21) an. Alle tiefer gehenden Wandflächen entstanden in Phase 5 durch Unterfangung. Zustand 2018.

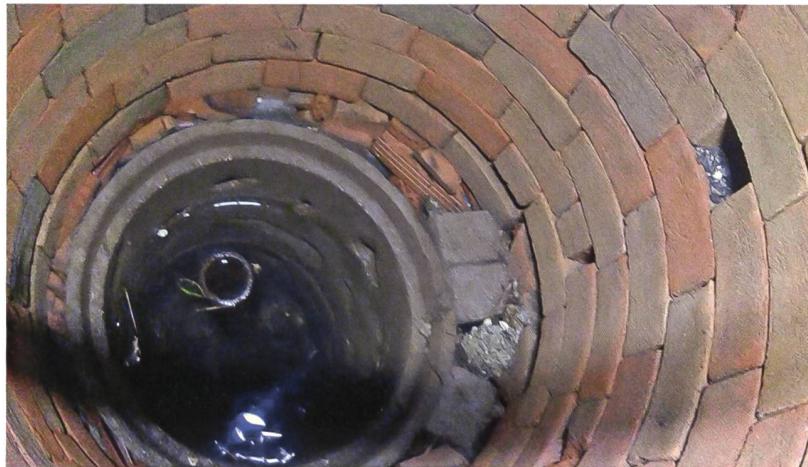
34 Thun, Schorenstrasse 40. In der Phase 4 musste die Brunnenröhre (31) mit Backsteinen (153) vertieft werden. Im Verband der Backsteine be- liess man Trittlöcher für eine Revision der Brunnensohle. In Phase 10 wurde eine erneute Abtiefung notwendig. Zwei handelsübliche, mit Löchern ver- sehenene Betonringe (154) erfüllten diesen Zweck. Im Zentrum ist das gusseiserne Rohr einer Sod- pumpe zu sehen, die wahrscheinlich schon in der Phase 8 installiert worden ist.
