Artikel: Oberried, Am Quai 43 : ein Blockbau von 1564

Oberried, Am Quai 43

Ein Blockbau von 1564

Jonathan Frey und Marco Amstutz

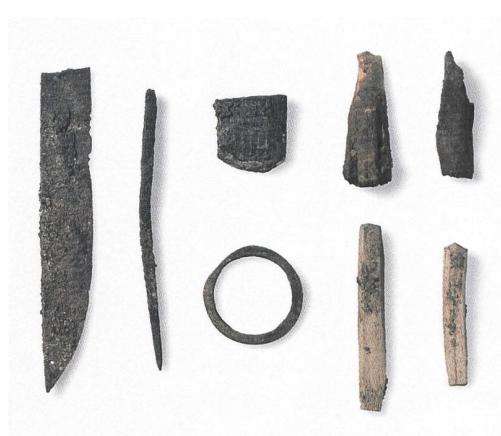
7 Oberried, Am Quai 43. Messer Klinge und Holzkeile lagen in Schwundrissen und offenen Stossfugen. M. 1:2.

An der Binnenwand zwischen Stube und Küche konnten in den Stossfugen und Längsrissen beidseitig sogenannte Verpflockungen dokumentiert werden. In den meisten Fällen handelte es sich hierbei um nur wenige Zentimeter lange zugespitzte Holzkeile, welche in die Fugen oder Risse geschlagen wurden (Abb. 7). Eine Erklärung ist, dass sie das «Toggeli», ein bössartiges Geistwesen, davon abhalten sollten, über Schwundrisse und offene Fugen ins Haus zu gelangen. Auch die Messerklinge, welche tief in einem der Risse vorgefunden wurde, dürfte

absichtlich deponiert worden sein. Ob es sich hierbei ebenfalls um eine Art «Abwehrzauber» handelte, bleibt allerdings offen. Ausserdem konnten an der Innenseite der seeseitigen Aussenwand mehrere kreisrunde Zirkelschläge mit geometrischen Mustern sowie Dreiecksritzungen beobachtet werden. Unmittelbar neben der Türe zur Küche war in der Hauptstube die lateinische Inschrift «I I R I» (Iesus Nazarenus Rex Iudaeorum; Jesus von Nazareth, König der Juden) eingekerbt (Abb. 8). All dies zeugt vom Glauben und den magischen Vorstellungen der damaligen Bewohner.

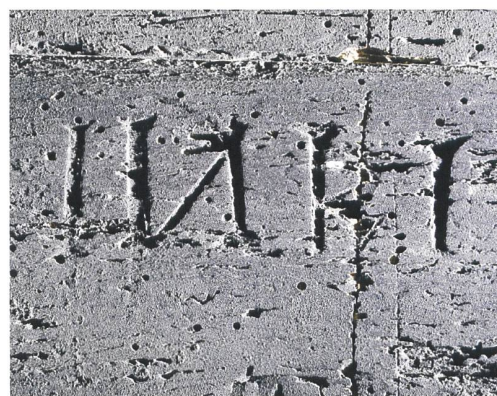
8 Oberried, Am Quai 43. Inschrift auf der Binnenwand zwischen Küche und Stube. Die Buchstaben I I R I sind im Streifen leicht zu lesen. Blick nach Westen.
