Artikel: Petit-Val, Châtelat, Milieu du Village 4 : une maison paysanne à pignon frontal du 17e siècle

Petit-Val, Châtelat, Milieu du Village 4

Une maison paysanne à pignon frontal du 17^e siècle

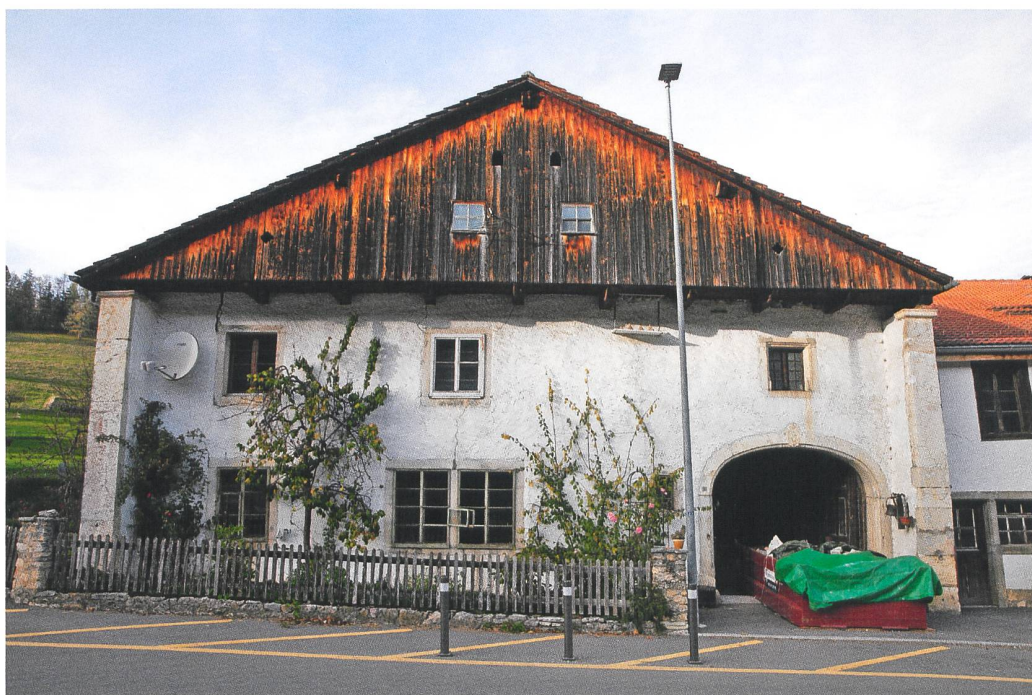
1 Petit-Val, Châtelat, Milieu du Village 4. Façade sud avec ses murs coupés en pierre de taille ; les grandes baies et la porte de grange se rapportent à la phase 2. Vue vers le nord.

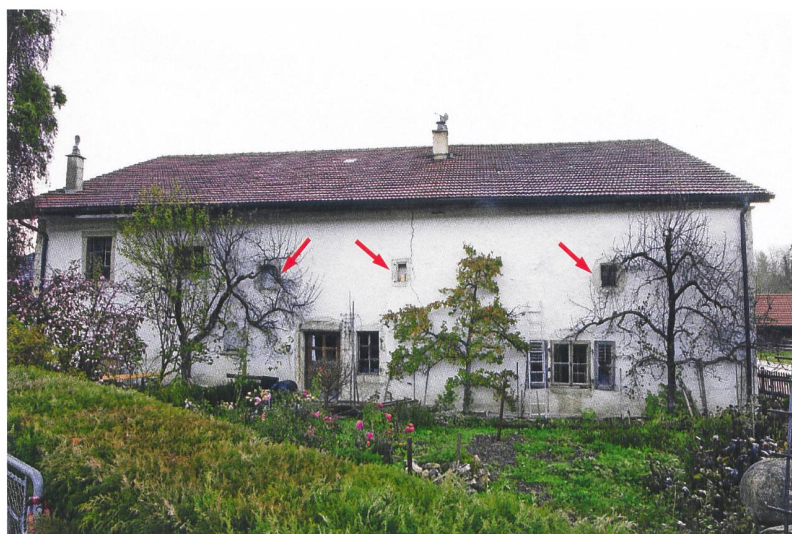
3 Petit-Val, Châtelat, Milieu du Village 4. Façade ouest. Porte de cuisine à linteau millésimé 1680 flanquée d'une fenêtre. Vue vers le sud-est.

La maison paysanne comporte deux niveaux maçonnés, mais les baies originales aux encadrements calcaires taillés ou moulurés ont presque toutes disparu à l'exception de six d'entre elles, encore visibles en façade ouest (fig. 2). Le chambranle de la porte de cuisine est mouluré d'une doucine terminée par un congé; le linteau porte l'inscription gravée 16·D·I·80 sommée des initiales ΦI (fig. 3). Les deux « I » de l'inscription pourraient renvoyer au patronyme « Juillerat », dont les représentants sont bour-

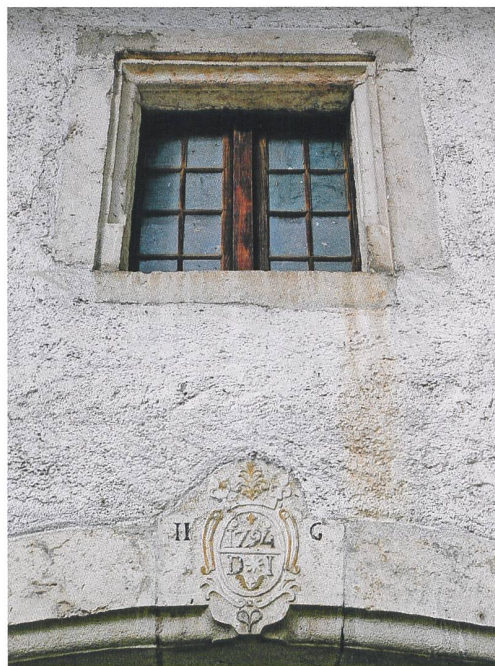
7 Petit-Val, Châtelat, Milieu du Village 4. Façade sud. Fenêtre post-gothique (peut-être en remploi) et clef de voûte ornée d'un écusson daté 1794. Vue vers le nord.

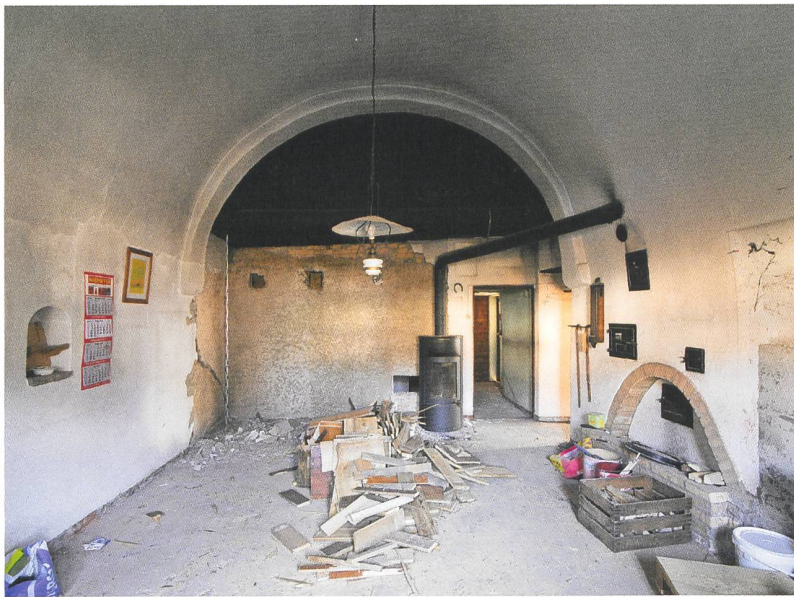
8 Petit-Val, Châtelat,
Milieu du Village 4.
Cuisine voûtée attribuable
à la phase 2 et restes de
paroi en madriers (1794).
Vue vers l'est.

Durant ce chantier, la cuisine est dotée d'une voûte (fig. 8) qui provoque le bouchage

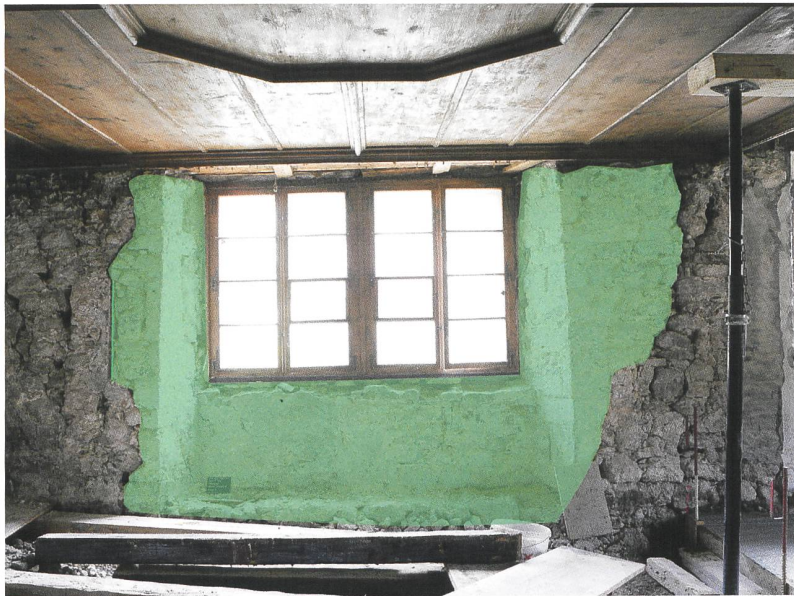
9 Petit-Val, Châtelat,
Milieu du Village 4.
La grande fenêtre double
de la chambre de séjour
relève de la phase 2 ; son
insertion dans la maçon-
nerie est bien visible.
Vue vers le sud.
