Artikel: Saanen, Dorfstrasse 120, Rübelsdorfstrasse 112 und Tüllerliweg : drei Saanenländer Wohnhäuser des 17. Jahrhunderts

Saenen, Dorfstrasse 120, Rübeldorfstrasse 112 und Tüllerliweg 3

Drei Saenenländer Wohnhäuser des 17. Jahrhunderts

Jonathan Frey, Marco Amstutz und Leta Büchi

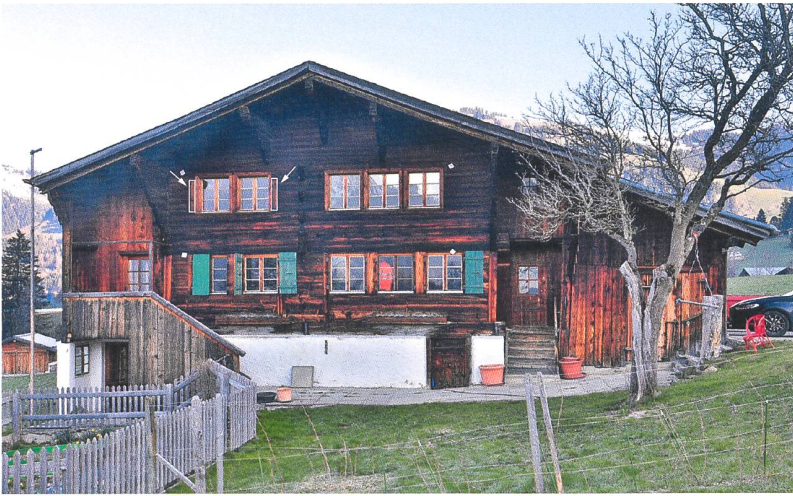
2 Saanen, Tüllerliweg 3. Südfassade. Rot: Links und rechts der linken Fensterreihe im zweiten Wohngeschoss sind die bauzeitlichen Fensterpfosten der Kammern zu erkennen. Blick nach Norden. Zustand April 2023.

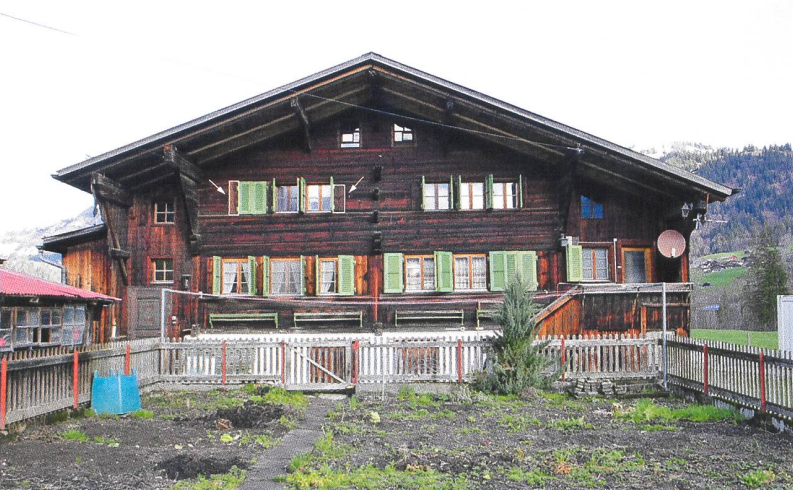
3 Saanen, Rübeldorfstrasse 112. Südfassade. Rot: Links und rechts der linken Fensterreihe im zweiten Wohngeschoss sind die bauzeitlichen Fensterpfosten der Kammern zu erkennen. Blick nach Norden. Zustand April 2023.

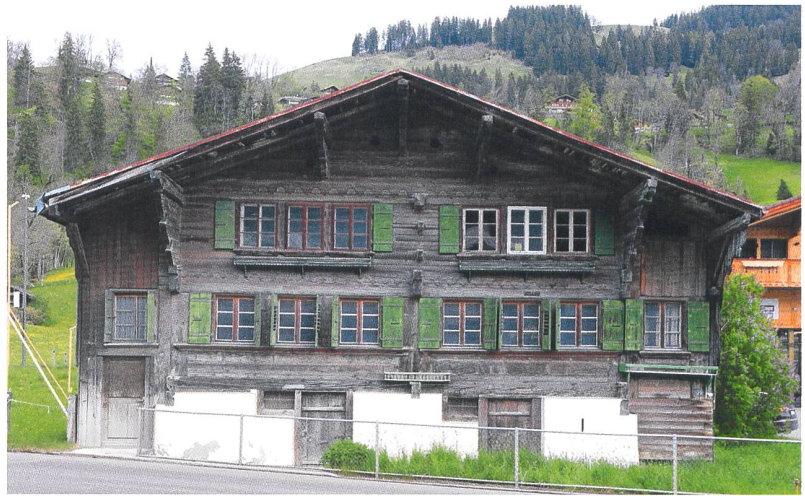
4 Saanen, Dorfstrasse 120. Südfassade. Blick nach Norden. Zustand Mai 2022.

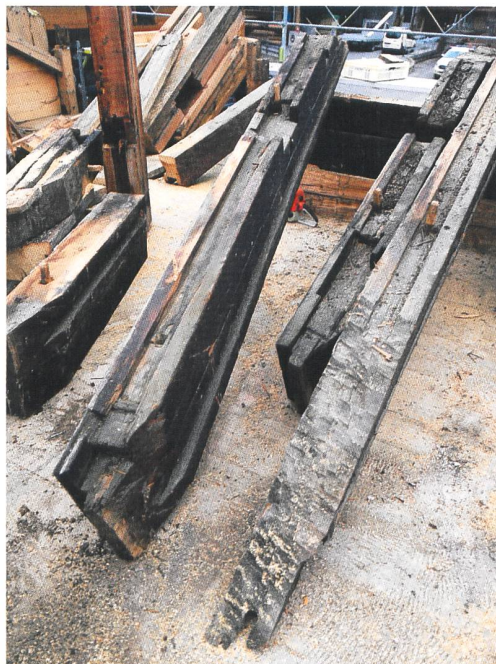
5 Saanen, Dorfstrasse 120. Balken eines Bohlen-Ständer-Baus mit zwei Längsnuten, zu einem unbestimmten Zeitpunkt vor 1672 gefällt, 1672 verkürzt und sekundär umgearbeitet zu einem Kantholz der Nordwand im zweiten Wohngeschoss. Aufnahme während des Abbruchs im Jahr 2022. Blick nach Nordosten.

In zwei der drei Häuser aus dem 17. Jahrhundert waren Reste von noch älteren Bauten verwendet worden. Im Haus Dorfstrasse 120 fiel in der nördlichen Kantholzblockwand auf der Höhe des zweiten Wohngeschosses ein Balken mit einer funktionslosen Nut auf. Dieser konnte beim Abbruch als Rähmbalken eines älteren Bohlen-Ständer-Baus identifiziert werden, weist er doch in der Auflagefläche und in der Seitenfläche je eine Längsnut auf (Abb. 5). Zwei weitere Kanthölzer dieser Blockwand konnten hingegen anhand der dendrochronologischen Datierung auf das Jahr 1439 einem älteren Gebäude zugewiesen werden.

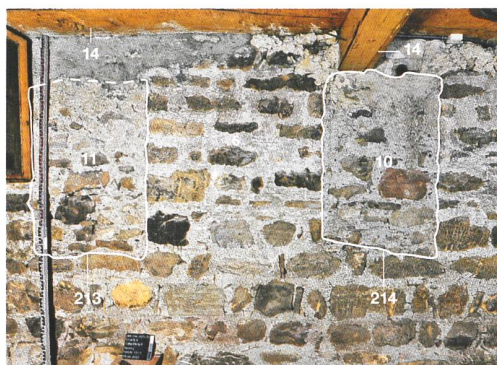
7 Saanen, Tüllerliweg 3. Keller 2: Mauer 6 (Abb. 6a) mit horizontalen Fugenstrichen und Brandspuren an den Mauersteinen sowie den im 17. Jahrhundert zugemauerten Schlitzfenstern 10 und 11. Blick nach Westen.

Im südöstlichen Bereich des gemauerten Sockelgeschosses des Hauses Tüllerliweg 3 bilden vier Mauerschenkel ein Geviert von $5 \times 7,5$ m (Abb. 6a, blau, 3, 4, 5, 6). Dieses ist deutlich kleiner als das 1627 erstellte Holzgebäude und – da die übrigen Mauern des Sockels an das Mauergeviert anstossen – auch älter als dieses. Die Mauersteine des Gevierts sind zu einem grossen Teil verbrannt, was auf die Ausbeutung einer Brandruine hinweist. Das Geviert ist anhand der Machart des Mauerwerks und des Verputzes mit Fugenstrich ins 15. oder 16. Jahrhundert zu datieren (Abb. 7).

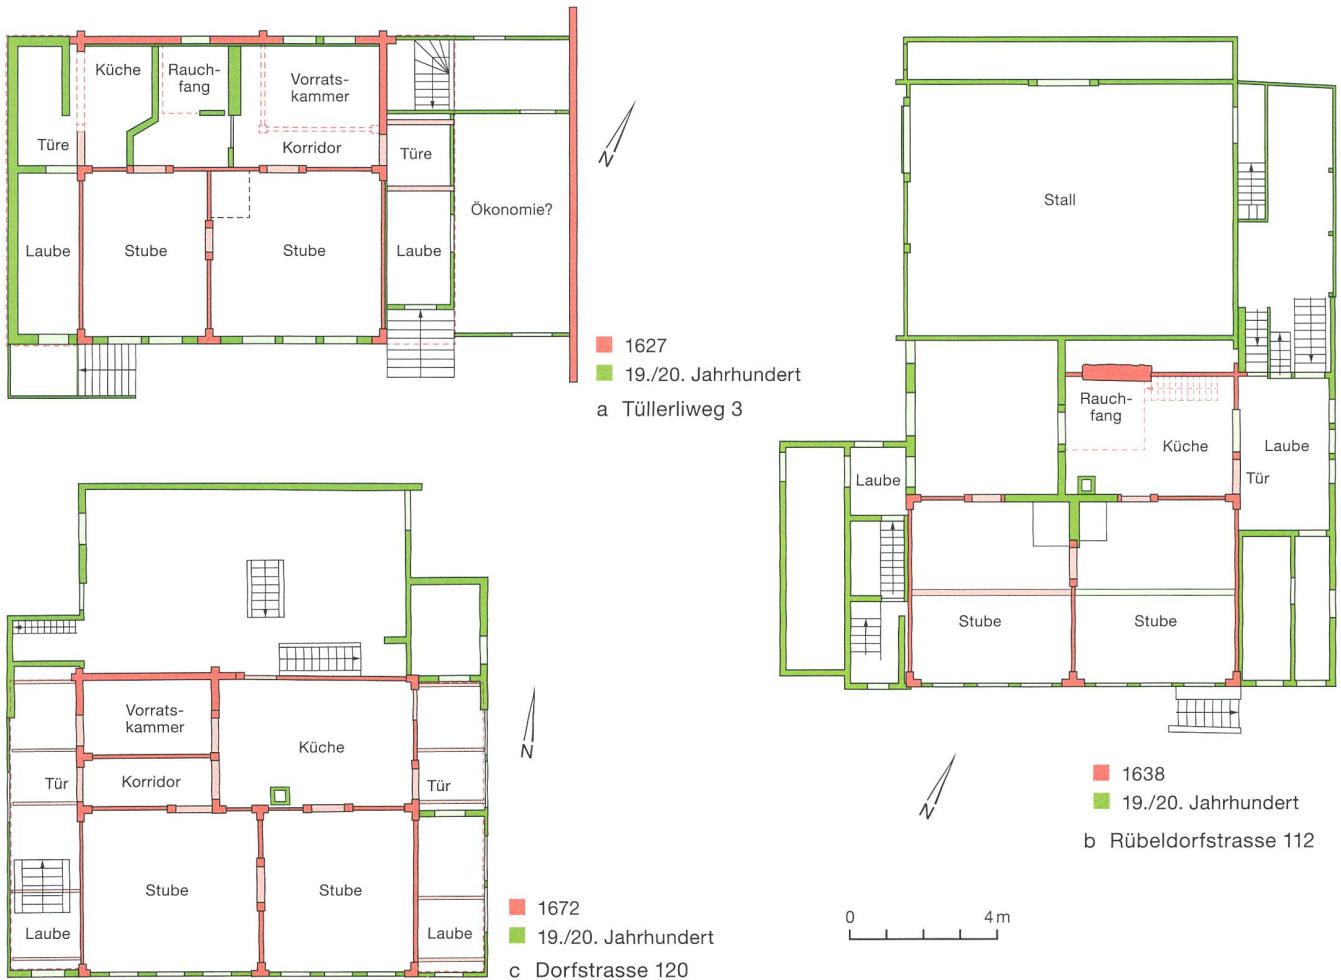
8 Grundrisse der ersten Wohngeschosse. a Saanen, Tüllerliweg 3; b Rübeldorfstrasse 112; c Dorfstrasse 120. M. 1:200.

Die ersten Wohngeschosse aller drei Häuser verfügten über zwei Stuben im Vorderhaus und eine bis zum Dach hin offene Küche im Hinterhaus (Abb. 8a–c). In den Häusern Dorfstrasse 120 und Tüllerliweg 3 befand sich neben der Küche eine Vorratskammer. Im Haus Rübeldorfstrasse 112 waren die beiden Stuben im Unterschied zu den beiden anderen Häusern gleich gross. Jeder Traufseite war in allen Häusern eine zweigeschossige Laube vorgesetzt, über welche man die beiden Hauseingänge in der Mitte der Traufseite erreichte.

In den Häusern Tüllerliweg 3 und Dorfstrasse 120 wurde die jeweils grössere Stube über einen parallel zur Giebelwand verlaufenden Korridor erschlossen, während die jeweils kleinere Stube von der Küche aus zugänglich war (Abb. 8a und c). Auf die bauzeitlichen Öfen, die in den beiden kleineren Stuben gestanden haben müssen und welche von der Küche aus eingeheizt wurden, weisen in allen drei Häusern nur die stark überprägten Feuerwände hin. In den Häusern Tüllerliweg 3 und Dorfstrasse 120 zeigen noch erhaltene, deckennahe Bohlen, dass nur der untere Teil der Wand als gemauerte Feuerwand ausgebildet war.

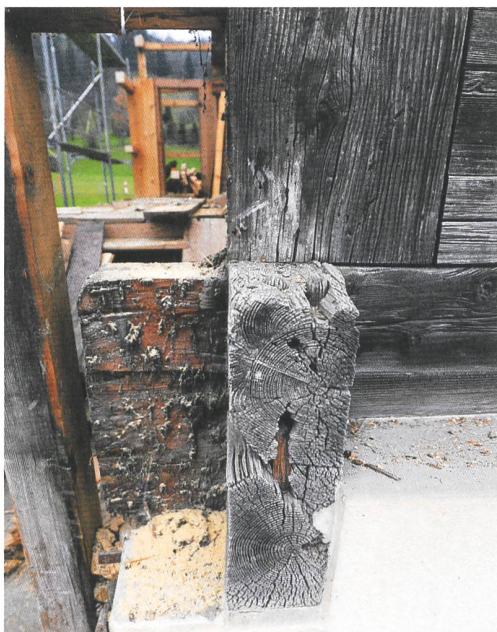
9 Saanen, Dorfstrasse 120. Verkämmte Mauerschwelle des Sockels sowie verkämmter Schwellenkranz des ersten Wohngeschosses. In den Blockvorstössen stecken nahe beieinander zwei bauzeitliche Dübel, welche über die Oberkante des Blockvorstosses hinausragen und somit keine versteifende Wirkung für die darüberliegenden Kantblockhölzer hatten. Blick nach Norden.

In den miteinander verkämmten Vorstössen der Schwellen und Rähmbalken steckten nahe beieinander zwei bauzeitliche Dübel, welche dazu dienten, die Vorstösse während des Trocknens vor zu starkem Abschwinden zu schützen (Abb. 9).

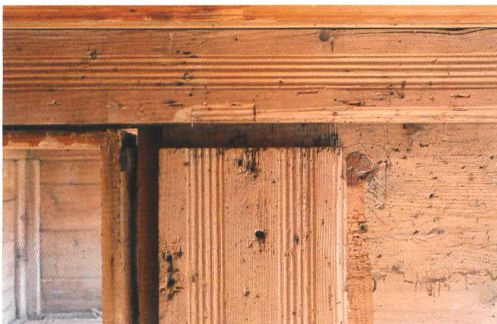
10 Saanen, Tüllerliweg 3. Stube im ersten Wohngeschoss. Der Ständer und der Rähmbalken sind reich mit Bündeln von Kehlen und Wulsten verziert. An der Unterkante des Rähmbalkens endet das Bündel mit einem Versatz und einem gekehlten Auslauf. Blick nach Osten.

In den Stuben waren die Ecken der Ständer mit aufwendigen Schmuckprofilen versehen, die in allen drei Häusern aus einer identischen Abfolge von Stab und Kehle bestanden und am Ende mit einem Versatz sowie einem gekehlten Auslauf abgeschlossen waren. Im Haus Rübeldorfstrasse 112 waren auch die Deckenbohlen und die Türständer, im Haus Tüllerliweg 3 ergänzend auch die Rähmbalken reich mit Bündeln von Kehlen und Wulsten verziert (Abb. 10).

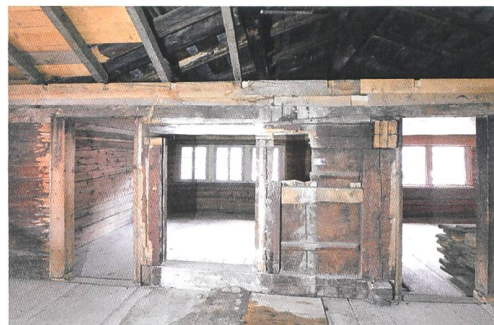
12 Saanen, Dorfstrasse 120. Tür mit bauzeitlichem Türblatt zur südöstlichen Kammer. Rechts davon die bauzeitliche Türöffnung zur südwestlichen Kammer. Darüber der Dachraum. Blick nach Süden.
