Artikel: Aarwangen, Schloss : ein Schloss erwacht aus dem Dornröschenschlaf

Aarwangen, Schloss

Ein Schloss erwacht aus dem Dornröschenschlaf

Armand Baeriswyl und Marco Amstutz

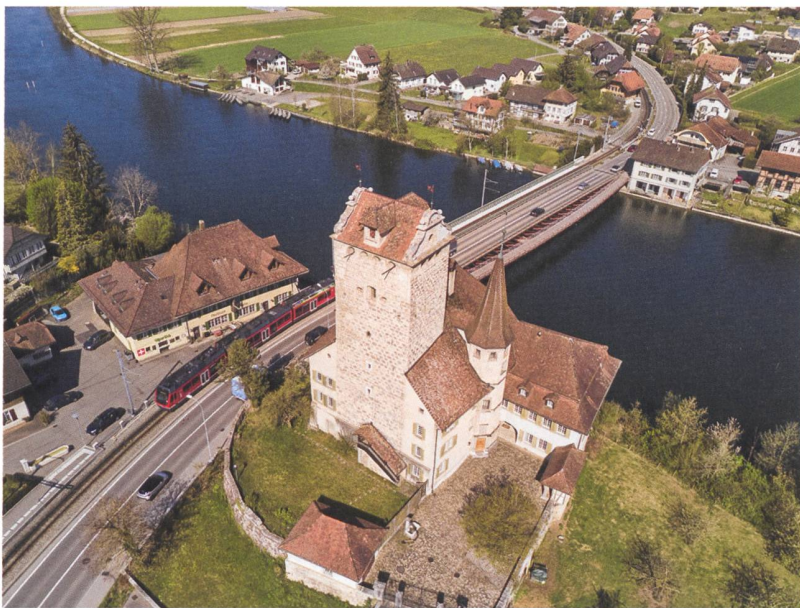
1 Aarwangen, Schloss. Die Anlage kurz vor dem Umbau. Im Hintergrund die Aare sowie die Auto- und die Bahnbrücke. Blick nach Norden.

Aarwangen ist keine Burg auf einem Hügelsporn, thronend über einer Siedlung, sondern liegt einen Kilometer ausserhalb des Dorfes direkt am Aareufer, unmittelbar neben dem Flussübergang (Abb. 1). Das Dorf wird 1255 erstmals erwähnt,

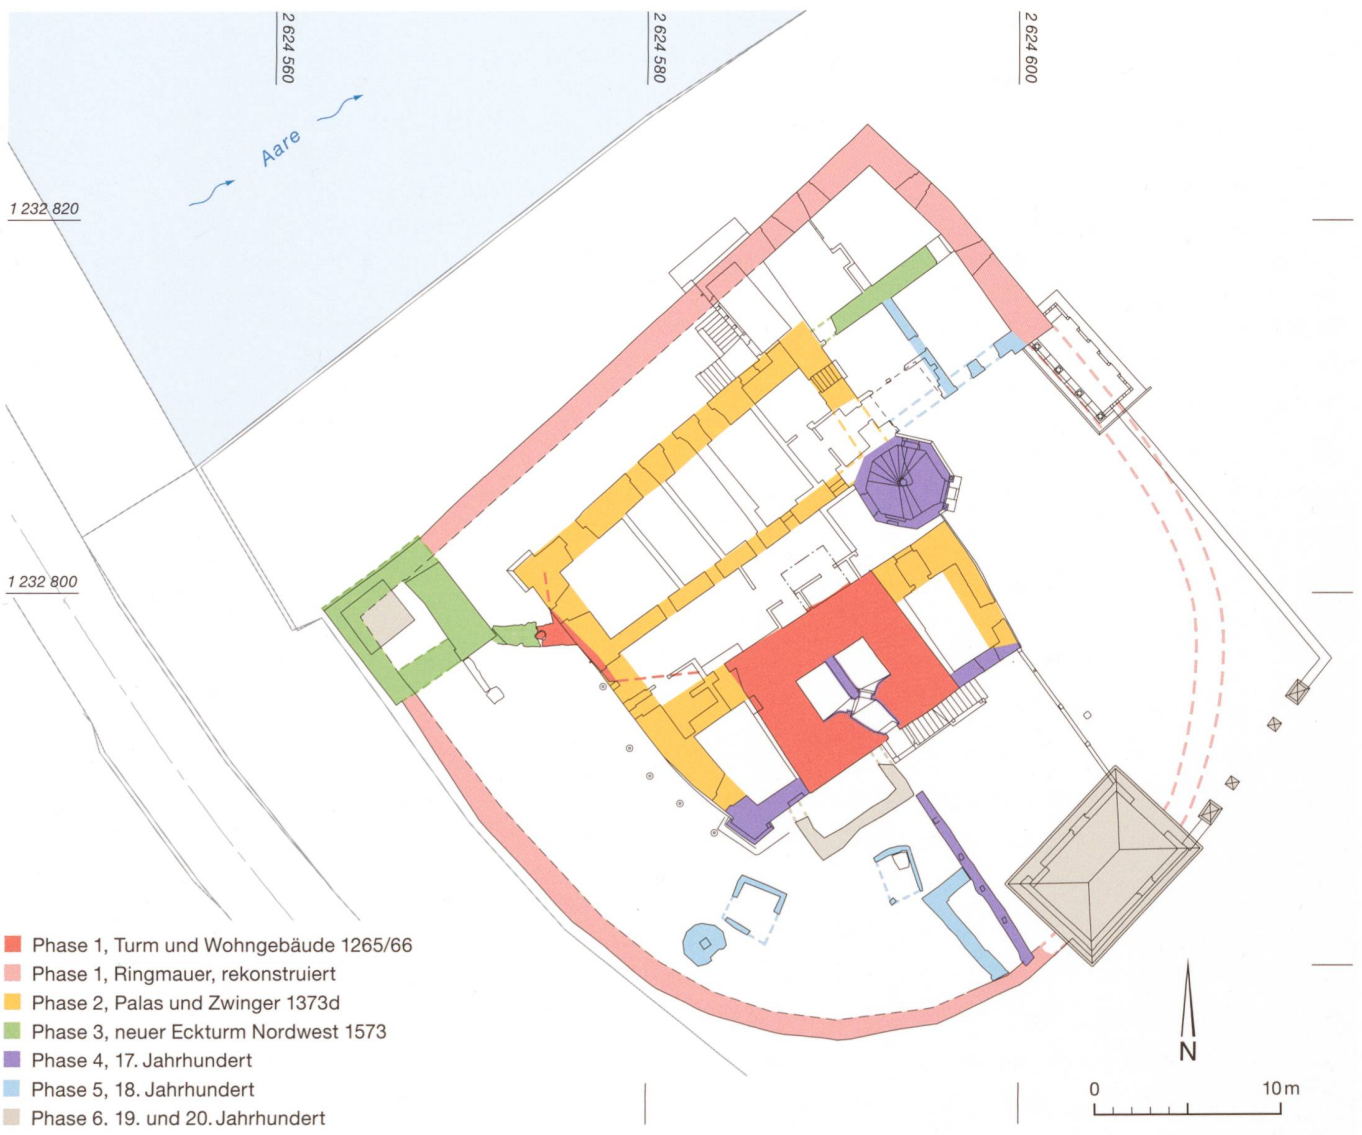
3 Aarwangen, Schloss. Grundriss auf dem Erdgeschossniveau mit den verschiedenen Bauphasen. M. 1:400.

dabei um den Rest eines nordwestseitig des Turms liegenden Gebäudes handeln, vielleicht des älteren Palas (Abb. 3 und 4).

1573 wurde in der Nordwestecke der Burg, direkt über dem südseitigen Brückenkopf des Aareübergangs, ein bestehender Turm von Grund auf erneuert (Phase 3, grün) (Abb. 3 und 7). Da der im Verband mit dem genannten möglichen Gebäude von Phase 1 (rot) stehende Mauerrest auf diesen Turm zuläuft und von einem Mauerfragment, das wiederum mit dem Turm der Phase 3 (grün) im Verband steht,

Die heutige Binnenwand des Palas, die in jedem Geschoss den südseitigen Korridor von einem grösseren Raum abtrennt, ist relativ chronologisch jünger, gehört aber höchstwahrscheinlich auch zu Phase 2 (orange) (Abb. 3). Wegen der grossen Gebäudebreite ist eine Längsunterteilung des Grundrisses zu erwarten. Der Nordteil des Palas ist heute bis auf die Flucht der genannten Binnenwand unterkellert. Wahrscheinlich gehört auch der heute mit einem Tonnengewölbe schliessende Keller zur Phase 2, er ist aber bisher nicht bauarchäologisch untersucht worden (Abb. 2).

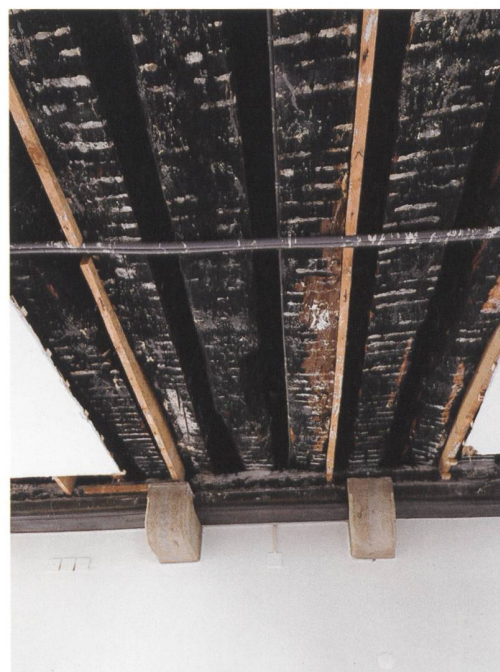
5 Aarwangen, Schloss. Enggestellte Bodenbalkenlage (Herbst/Winter 1372/73d) des mutmasslichen Obergadens. Blick nach Süden.

Nordseitig an den Hauptturm schliesst der Palas an. Die weitgehend erhaltenen Mauern und Geschossbalkenlagen definieren ein mächtiges, dreigeschossiges Steinhaus, auf dem höchstwahrscheinlich ein vorkragendes viertes Geschoss aus Holz sass (Abb. 2). Für diese Annahme spricht erstens, dass die Bodenbalkenlage des dritten Obergeschosses (Abb. 5) viel enger gelegt ist als diejenige der unteren beiden Ge-

schosse, und zweitens, dass sich auf der Oberseite der Bodenbretter, die auf diesen Balken liegen, Reste eines Mörtelgussbodens fanden.

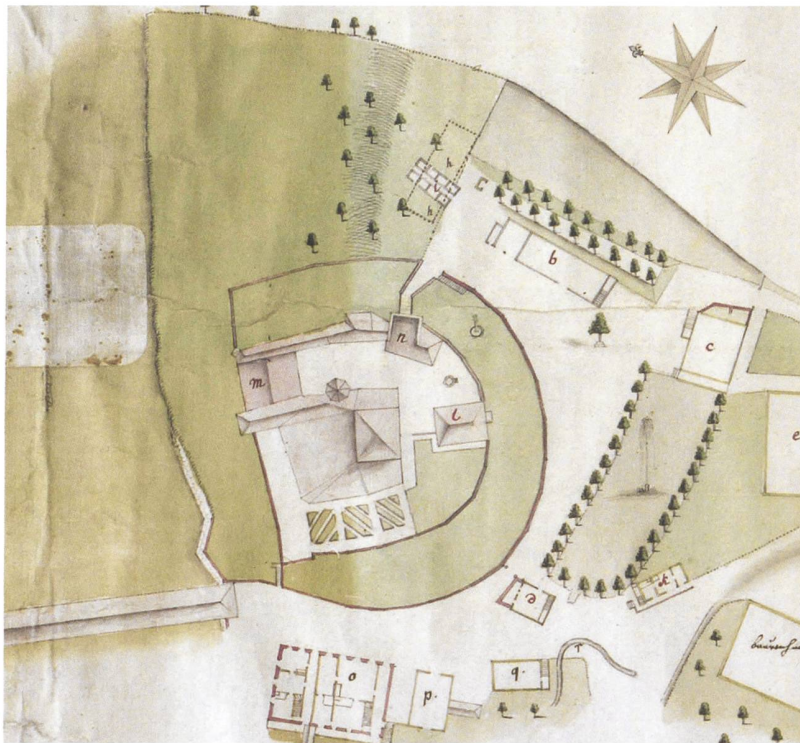
6 Aarwangen Schloss. Plan von 1755 (Ausschnitt). Osten ist oben und die Aare ist links. Staatsarchiv Bern, AA IV Aarwangen 1.

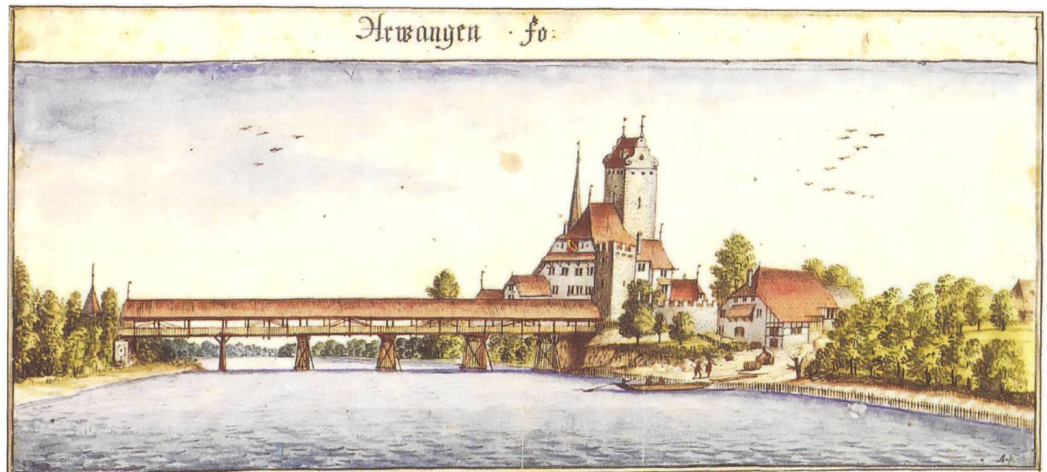
7 Aarwangen, Schloss. Aquarell von Albrecht Kauw, um 1676/1678. Am rechten Ende der Brücke ist deutlich der gezinnte Eckturm erkennbar. Blick nach Osten.

Damals wurde der vielleicht zur Phase 1 (rot) gehörige Eckturm beim Brückenkopf abgebrochen und neu errichtet. Dieser neue Turm mass im Grundriss 7×7 m, war dreigeschossig und endete mit einer gezinnten Wehrplatte. Er diente als «Kefiturm» (Abb. 7).
