Artikel: Meiringen, Unterbach Unterheid 247 : ein Schulhaus von 1830

Meiringen, Unterbach Unterheid 247

Ein Schulhaus von 1830

Leta Büchi und Katharina König

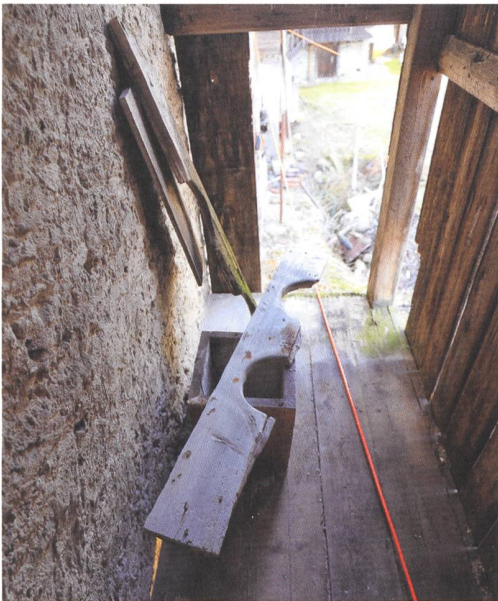
5 Meiringen, Unterbach Unterheid 247. Vom Abort haben sich die Hälften des Sitzbretts mit zwei Löchern erhalten. War dies die pragmatische Lösung des nach Geschlechtern getrennten Aborts? Blick nach Westen.

Im Erdgeschoss lagen kleine Öffnungen in der West-, Binnen- und Ostmauer auf derselben Achse. Sie dienten der Raumlüftung und als Lichtquelle. Von Anfang an gehörte zum Gebäude eine gut 1,20 m tiefe Abortgrube, die ausser an der Nordmauer zu liegen kam (Abb. 3 und 4). Aus den Schriftquellen geht hervor, dass es bereits zur Bauzeit zwei Aborte gab – einen für Mädchen und einen für Buben. Umgesetzt wurde dies möglicherweise mit dem vorgefundenen Sitzbrett mit zwei Löchern (Abb. 5).

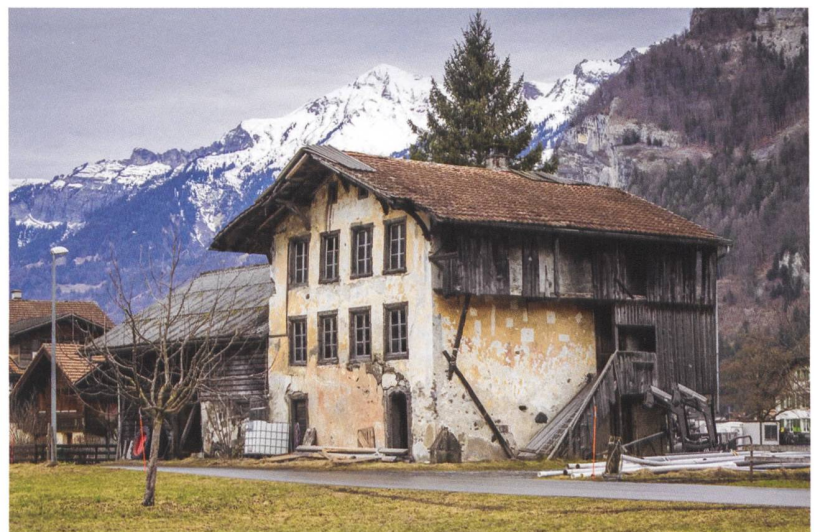
7 Meiringen, Unterbach Unterheid 247. Das Schulhaus mit Treppe zum Eingang im ersten Obergeschoss und den Lauben auf der Ostseite des Gebäudes. Blick nach Nordwesten.

ten Obergeschoss beträgt sie durchschnittlich 60 cm, im zweiten rund 50 cm. Das erste Obergeschoss wurde über eine Aussentreppe zu einer Laube an der Ostseite erschlossen (Abb. 7). Es gliedert sich in zwei Räume, in die nach Süden ausgerichtete grosse Schulstube und den schmalen Eingangsraum im Norden (Abb. 6). Zur Trennung der beiden Räume wurde schon zur Bauzeit eine verputzte Riegwand mit Natursteinausfachungen eingezogen.

Das zweite Obergeschoss umfasst zwei nach Süden ausgerichtete Räume, einen Eingangsraum mit Küche im Norden sowie die ostseitige Laube mit Abort auf der Nordseite des Gebäudes (Abb. 7 und 9). Die beiden Mauerschwellen der Binnenwände sind untereinander und mit der Mauerschwelle im Süden im Verband angelegt. Bedingt durch das Absinken der Nordwestecke bauchte die Südmauer immer stärker aus und löste die ursprüngliche Holzverbindung der Binnenwand zwischen den beiden südseitigen Räumen und der Mauerschwelle im Süden. Diese Binnenwand war aus Holz, jene zum nördlichen Raum eine Riegwand mit Natursteinausfachungen wie im ersten Obergeschoss.

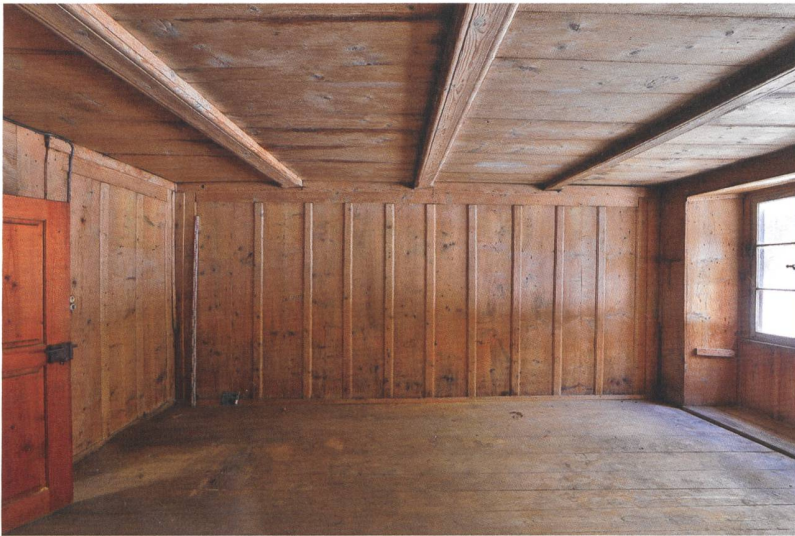
8 Meiringen, Unterbach Unterheid 247. Die Wandtäfer, Unterzüge und Deckenbretter stammen noch aus der Schulhauszeit. Die Fenster wie auch der Boden wurden nachträglich erneuert. Blick nach Osten.

Die Wandverkleidung bestand bis in die jüngste Zeit aus dem originalen gesteckten Wandtäfer (Abb. 8). Dieses setzte sich aus einzelnen, bis zu 50 cm breiten Brettern zusammen, deren Stösse durch profilierte Leisten abgedeckt wurden. Auf der Südseite befanden sich vier grosse Fensteröffnungen aus der Bauzeit. Aufgrund der überlieferten Praxis, die Schülerinnen und Schüler mit der rechten Hand schrei-

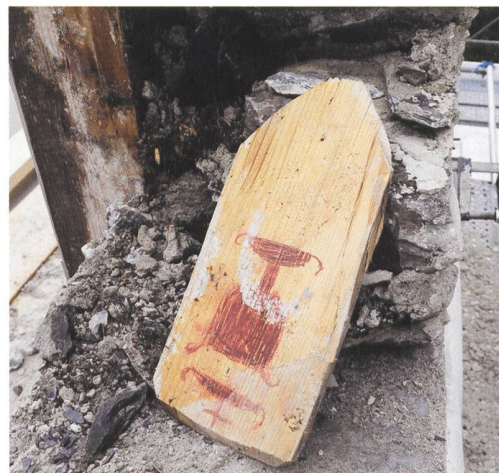
11 Meiringen, Unterbach Unterheid 247. Eine ungewöhnliche Entdeckung war ein dünnes, etwa ziegelgrosses und spitzförmig zugeschnittenes Holzbrett, welches unter dem First im Giebfeld eingemauert war. Darauf ist mit Röteln ein Kelch mit zugehörigem Deckel und Kreuz aufgemalt (Hostienkelch).

Das flach geneigte Pfettendach bietet Stauraum im Dachgeschoss. Die First- und Mittelpfettensänder sind in den Giebelwänden hälftig eingemauert (Abb. 4 und 10) sowie auf Höhe der Querinnenmauer durch eine Dachstuhlkonstruktion abgestützt. Der Dachraum besitzt zwei kleine Fenster in der südlichen Giebelmauer (Abb. 2 und 7). Laut Quellenrecherche der Brandschutzversicherung war das Dach ursprünglich mit Schiefersteinplatten gedeckt. Ungewöhnlich war die Entdeckung eines unter dem Firstbalken eingemauerten Holzbrettes mit aufgemaltem Kelch (Hostienkelch) (Abb. 11).

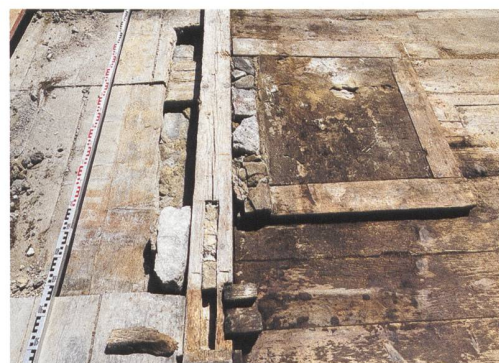
12 Meiringen, Unterbach Unterheid 247. Nach 1876 wurde die Schulstube unterteilt und mit einem ersten Sitzofen eine Stube im Südosten geschaffen. Der Ofensockel lag auf dem geflickten und stark abgenutzten Schulstubenboden. Blick nach Osten.

Grösste bauliche Veränderungen fanden im Bereich der Schulstube im ersten Obergeschoss statt: Eine Zwischenwand wurde eingezogen und teilte den grossen Raum, zudem wurde ein grosser Ofen in die Stube gestellt, wie der Ofensockel bezeugt (Abb. 12). Um den Ofen vom rückwärtigen Raum, der neuen Küche, zu beheizen, musste die Riegwand ausgewechselt werden, wodurch sich der Rhythmus der Gefache veränderte (Abb. 10). Südseitig wurden die Fensterrahmen erneuert. Dies geschah auch

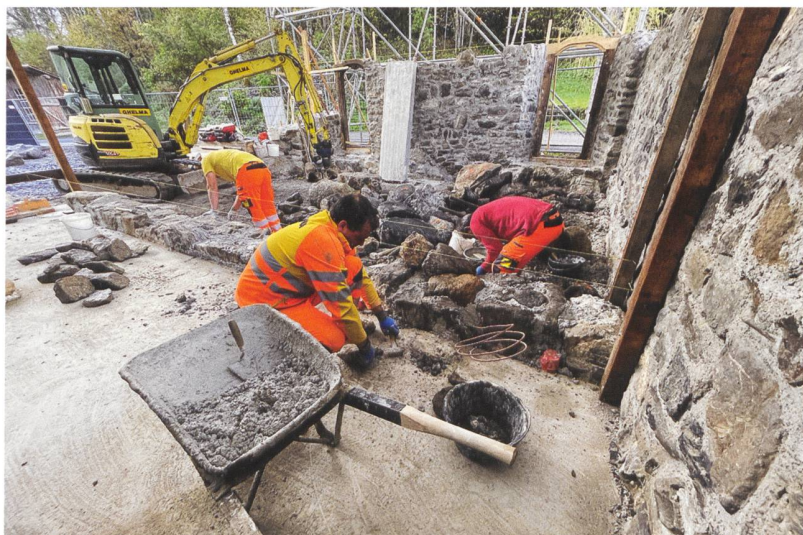
14 Freilichtmuseum Ballenberg. Unmittelbar nach dem Rückbau in Unterheid wurde auf dem Ballenberg mit dem Wie-deraufbau begonnen. Hier wird an der Binnen-mauer gearbeitet. Im Hinter-ground sind bereits die Tür-rahmen eingesetzt.

Unmittelbar nach dem Rückbau 2024 hatte im Freilichtmuseum Ballenberg der Wiederaufbau des Schulhauses begonnen (Abb. 14). Für den Mauermörtel wird ausschliesslich eigens ge-brannter Stückkalk verwendet, auf den Zusatz von Zement wird bewusst verzichtet. Dazu wa-ren verschiedene Vorabklärungen nötig. Unter anderem wurden Mörtelproben hergestellt, um die Reaktion der verschieden gebrannten Kalk-steine zu testen. Die Bauzeit für den Wiederauf-bau ist auf neun Monate veranschlagt. Solange frischer Mörtel Wasser enthält, besteht bei Tem-peraturen unter 0 °C die Gefahr, dass das Wasser gefriert, sich ausdehnt und den Mörtel schädigt. Um dies zu vermeiden, wird nur in den frost-freien Monaten mit Kalkmörtel gearbeitet. Die Fertigstellung des Rohbaus ist deshalb wetter-abhängig und frühestens im Herbst 2025 zu er-warten. Zukünftig wird das Schulhaus von Un-terheid wieder als «Dorfschule anno dazumal» gezeigt und lädt Museumsgäste und Schulklas-sen zu einem lebendigen Eintauchen in vergan-gene Zeiten ein.
