Artikel: Niederbipp, Steingasse 16 / Obere Dürrmühlestrasse 17a und Niederönz, Mühlestrasse 37 : zwei Holzspeicher im Oberaargau

Niederbipp, Steingasse 16 / Obere Dürrmühlestrasse 17a und Niederrönz, Mühlestrasse 37

Zwei Holzspeicher im Oberaargau

Katharina König und Roger Lüscher

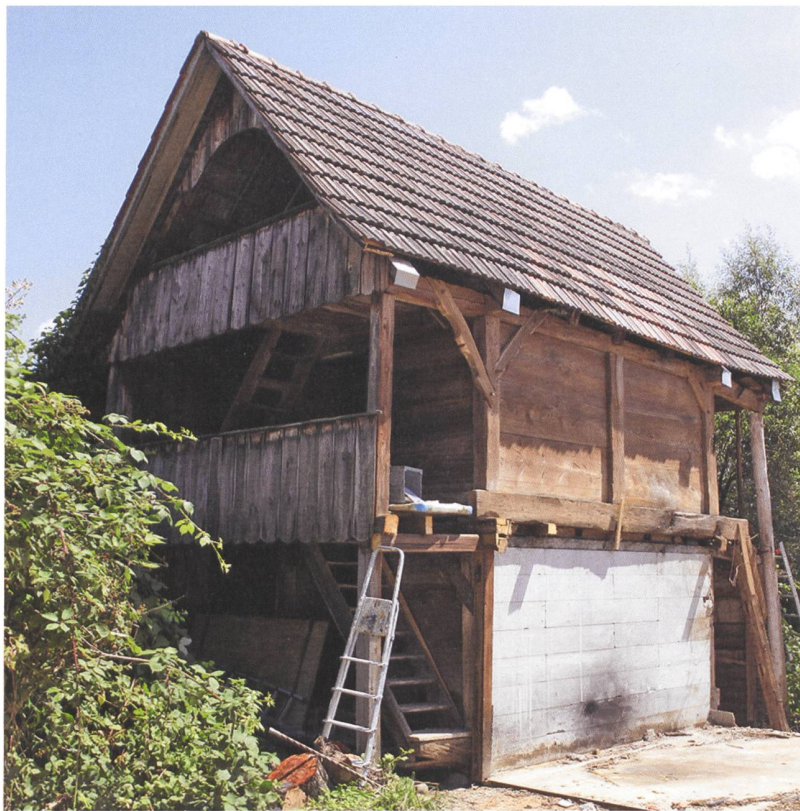
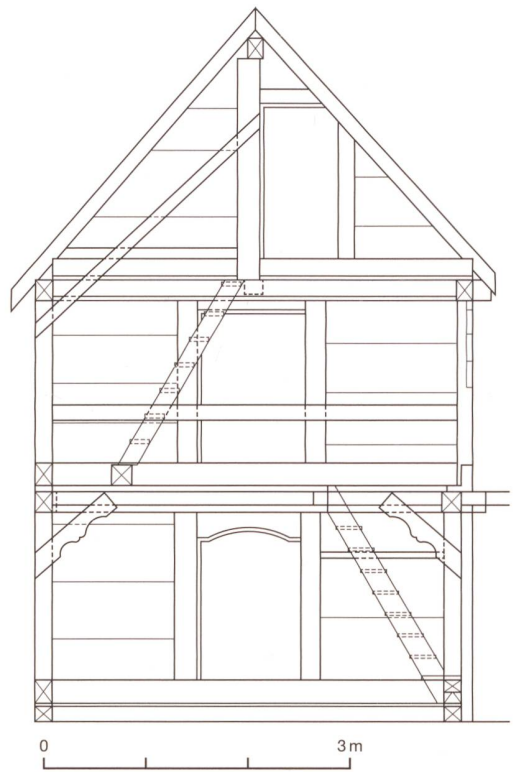
2 Niederbipp, Steingasse 16. Nordfassade (a) und (b) des Speichers. Die Zugänge ins Erd- und Obergeschoss waren übereinander angeordnet. Der Zugang ins Dachgeschoss war wegen des Mittelständers nach Westen verschoben.

Der Speicher an der Steingasse 16 in Niederbipp steht im Ortsteil Dürrmühle weit des Dorfbachs und ist inschriftlich auf das Jahr 1677 datiert. Mit Natursteinfundamenten wurde er vom Boden abgehoben, nachträgliche Anbauten mit angehobenen Böden verdecken dies fast gänzlich. Der zweigeschossige Holzbau mit Dachgeschoss (4,18 × 4,22 × 6,98 m) ist als Ständer-Bohlenbau gezimmert und von der Nordseite her zugänglich. Die Türen des Erd- und Obergeschosses liegen übereinander, jene ins Dachgeschoss ist etwas nach Westen verschoben (Abb. 2).

Das Erdgeschoss ist aus einem doppelt geführten Schwellenkranz konstruiert, auf dem vier Eckständer stehen. Diesen sind die Rähm-

balken aufgezapft, welche jeweils mit Kopfhölzern zu beiden Seiten verstrebt sind. In der Mitte der Nordseite wurden zwei Türständer zwischen Schwelle und Rähm gezapft. Die Tragkonstruktion und die Türständer sind aus Eichenholz, die Wandfüllungen dazwischen aus Nadelholzbohlen gefertigt. Zwischen den Türständern ist ein Türsturz eingespannt, der mit der Inschrift «16 M VL G 77» versehen ist (Abb. 3). Die Boden- wie auch die Deckenbretter sind von Nord nach Süd verlegt. Letztere werden von einem von West nach Ost gespannten Unterzug gestützt. Die Bretter sind jeweils zwischen Schwell- und Rähmbalken respektive im Erdgeschoss zwischen die doppelte Schwelle gelegt. In der Nordwestecke reicht der westliche

Schwelbalken über die Nordfassade hinaus und bildet das Auflager für die steile Treppe ins Obergeschoss.

Das Obergeschoss ist vergleichbar konstruiert, allerdings ist der Anteil an Eichenholz geringer. Er beschränkt sich auf die Schwelle und die beiden Türständer, während die Eckständer, Kopfhölzer, Rähmbalken und Wandbohlen aus Nadelholz gefertigt sind. Die Schwelle des Obergeschosses krägt auf der Westseite gegenüber dem Rähmbalken im Erdgeschoss um 10 cm vor. Auf allen übrigen Seiten sind Rähm und Schwelle bündig übereinandergelegt. An

der Nordfassade stehen die beiden traufseitigen Rähmbalken vor und tragen die Laube, deren Boden aus den verlängerten Deckenbrettern gebildet wird, die zwischen Rähm und Schwelle vorstehen. Ein Vorstoss der beiden Schwellen des Obergeschosses aus der Südfassade deutet darauf hin, dass auch dort einst eine Laube war, womit entweder eine umlaufende oder mindestens dreiseitige Laube anzunehmen ist. Verschiedene traufseitige Anbauten haben den ursprünglichen Zustand zu stark verändert.

Im Dachgeschoss wurde die Konstruktion aufgrund der fehlenden Seitenwände angepasst. So ist im Giebfeld zwischen das Rähm des Obergeschosses und den First ein Mittelständer gezapft, der nordseitig zugleich einen von zwei Türständern bildet. Auf die Verdopplung der tragenden Balken wurde verzichtet. Einzig in der Nordfassade liegt ein Balken dem Rähm des Obergeschosses auf und bildet hier eine Schwelle. Erschlossen ist das Dachgeschoss über eine steile Treppe vom Obergeschoss aus. Den Laubenboden bilden wieder die vorstehenden Deckenbretter. Der Speicher hat ein steiles, ziegeltes Satteldach.

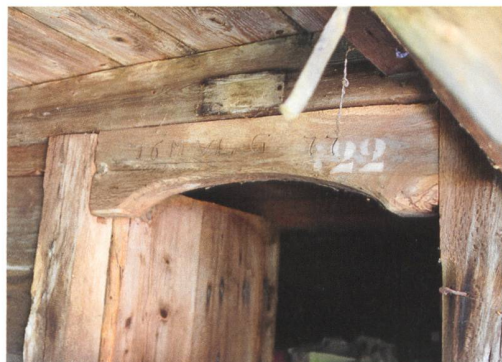
3 Niederbipp, Steingasse 16. Zwischen die Türständer ist ein Türsturz mit der eingekerbten Inschrift «16 M VL G 77» eingespannt. Die mit weisser Farbe aufgemalte «122» ist die ehemalige Asekuranz Nummer.

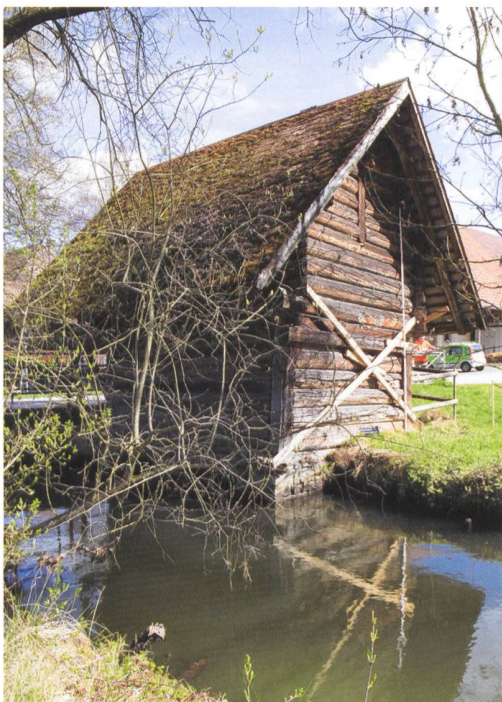
5 (links) Niederönz, Mühlestrasse 37. Nordfassade des Speichers. Das Erdgeschoss war ein Hälbling-Ständerbau. Die eichenen Eckständer waren mit Kopfhölzern an das Rähm gebunden. Das Obergeschoss wurde jedoch als Bohlen-Blockbau abgezimmert. Die Zugänge liegen fast übereinander. Das steile Giebfeld ist mit einem Mittelständer stabilisiert.

Das Erdgeschoss bestand aus einem Schwellenkranz, dem in den Ecken Eichenständer aufgezapft waren. Die Eichenständer waren mit Kopfhölzern an den umlaufenden Rähmbalken angeblattet. Zwischen die Eichenständer waren liegende Hälblinge eingenetet. In der Nordfassade waren zusätzlich noch die eichenen Türständer zwischen Schwelle und Rähm gezapft, entsprechend kurz fallen die jeweiligen Hälblinge aus. Der Boden war ursprünglich in den Schwellenkranz eingelassen, war aber zum Zeitpunkt der Untersuchung herausgefallen und zerstört (Abb. 6). Die Decke bestand aus West-Ost-orientierten Brettern, die in den Rähmbalken eingenetet und von zwei Unterzügen gestützt wurden. Der nordseitige Vorstoss dieser Unterzüge sowie des Rähmbalkens bildete das Auflager für die Bodenbretter der Laube, die der Erschliessung des Obergeschosses diente.

Im Obergeschoss lag dem Rähmbalken ein Hälbling-Schwellenkranz auf. In der Nordfassade waren der Schwelle zwei Türstiele aufgezapft. Der Hälblingsbalken oberhalb des

Deckenkrans zeigte einen bogenförmigen Ausschnitt für die Türe und war damit der Türsturz. Diesem war mittig ein Ständer aufgezapft, in welchen die Hälblinge im hohen Giebel dreieck eingenetet wurden. Auf diesem Mittelständer ruhte der First. Analog der Nordfassade war auch das südseitige Giebelfeld gestaltet. Die beiden Mittelständer waren firstparallel durch einen Unterfirst oder Ankerbalken zusammengehalten. Bretter schlossen den Speicher zum Dach hin ab, das steile Satteldach war ostseitig komplett erneuert. Westseitig bestanden über den alten Rafen und Dachlatten die Schindeln.

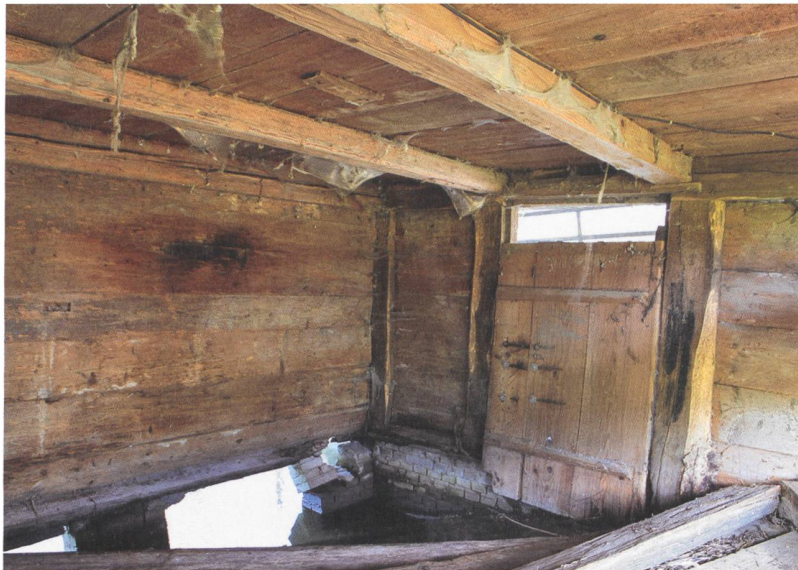
6 Niederönz, Mühlestrasse 37. Der Bretterboden ist aus der Nut gefallen und ins Wasser gestürzt. Die West-Ost-orientierten Deckenbretter werden von zwei Unterzügen gestützt, diesen liegt auf der Nordseite die Laube auf. Blick nach Nordwesten.

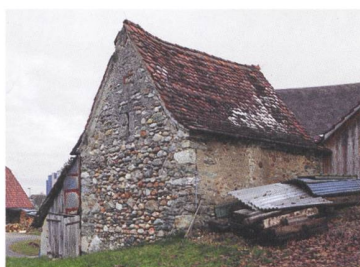
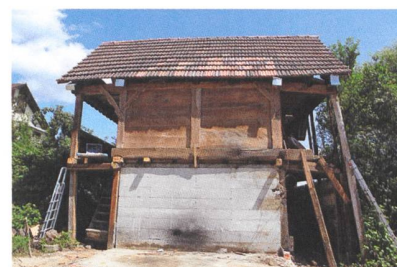
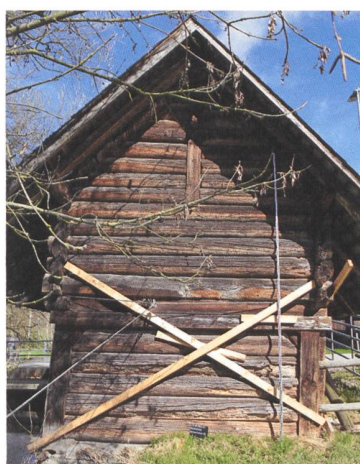
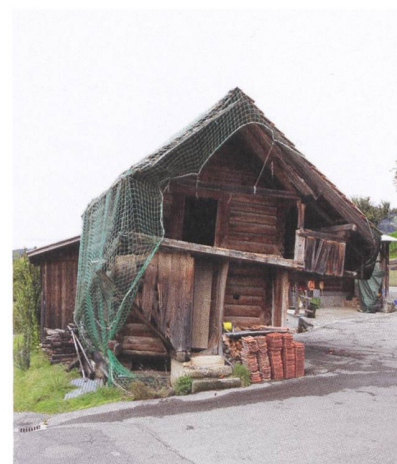
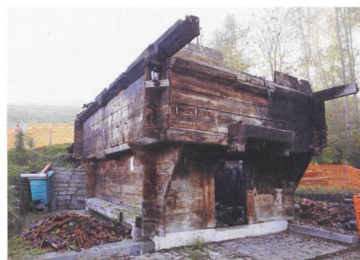
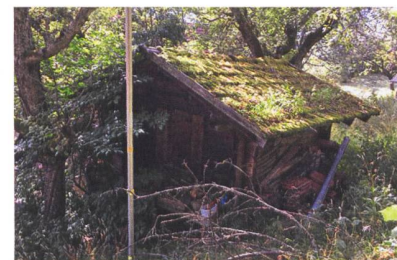
8 Speicher im Kanton Bern. a gemauerter Speicher: Niederönz, Dörfli-strasse 9A, 1615 Inschrift; b Ständer-Bohlenbau: Niederbipp, Steingasse 16, 1677 Inschrift; c Mischkonstruktion: Niederönz, Mühlestrasse 39, nach 1739d; d Hälbling-Blockbau: Oberdiessbach, Aeschlen Unterhausweg 9A, 1687 Inschrift; e Bohlen-Blockbau: Köniz, Oberwangen, Herzwilstrasse 242 (Brandruine), 1577/78d; f Kantholz-Blockbau: Lauterbrunnen, Wengen Im Schleif 1453, 1754d.

Im Kanton Bern ist ein reiches und vielfältiges bauliches Erbe an Speichern vorhanden, das sich regional und zeitlich unterscheidet. Von gemauerten Speichern, die sich insbesondere im Oberaargau häufen, aber in kleinerer Anzahl im gesamten höheren und tieferen Mittelland vorkommen, über die gezimmerten Speicher in Hälbling-Blockbau, Bohlen-Blockbau, Kantholz-Blockbau, Ständer-Bohlenbau und bis zu diversen Mischformen sind alle Baukonstruktionen bekannt (Abb. 8). Umbauten, Umnutzungen, Reparaturen und das Versetzen des gesamten Gebäudes oder Teile davon haben die Bauten im Laufe der Zeit verändert. Das Bild regionaler Bautraditionen verändert sich durch das stetige Verschwinden von Speichern. Möglicherweise sind gerade die einfacheren, kleineren und weniger schmucken Speicherbauten vom Verschwinden durch fehlenden Unterhalt betroffen. Letztlich werden nur wenige prunkvolle Objekte übrigbleiben. Es ist daher wichtig, heute die Abgänge der Speicher zu dokumentieren, ihre Baugeschichte zu untersuchen und ihre Hölzer zu datieren. So kann zumindest ihre ehemalige Existenz in den Archiven gesichert werden.
