**Zeitschrift:** Archäologie Bern : Jahrbuch des Archäologischen Dienstes des Kantons Bern = Archéologie bernoise : annuaire du Service archéologique du canton de Berne

# Die Burg «ze Stoke», das einstige Zentrum einer längst vergessenen Kleinherrschaft über dem Stockental

## Archäologische Untersuchung und Konservierung der Jagdburg in Stocken-Höfen 2020–2023

Armand Baeriswyl, Leta Büchi und Martin Portmann

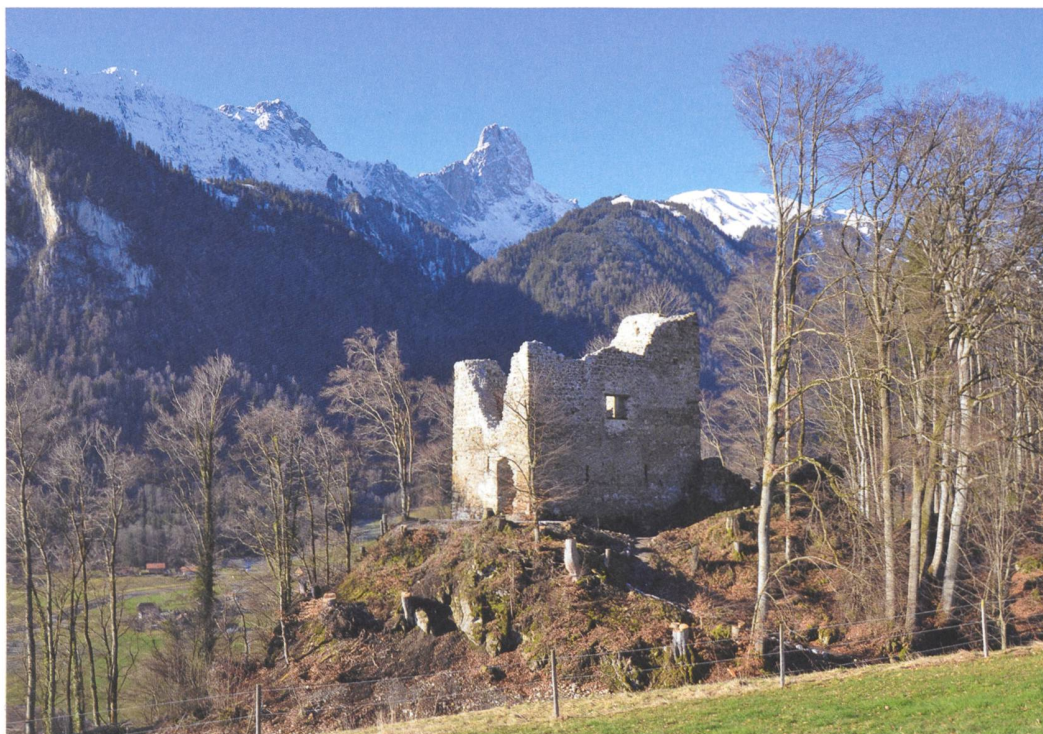
2 Stocken-Höfen, Burg-  
ruine «ze Stoke». Die res-  
taurierte Ruine mit dem  
namensgebenden Stock-  
horn im Hintergrund.  
Blick nach Südwesten.  
Aufnahme 2023.

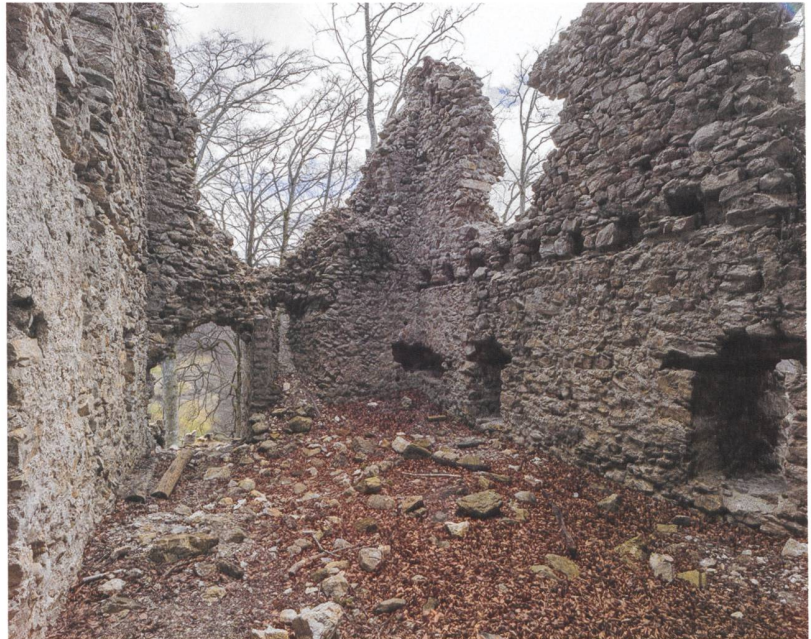
**8** Stocken-Höfen, Burg-  
ruine «ze Stoke». Blick ins  
Erdgeschoss des Turms  
nach Südosten.

Die Geschosstrennung zwischen Erdgeschoss und erstem Obergeschoss bestand aus in beiden Längsmauern eingemauerten Balken Pos. 31 (Abb. 13), auf deren Oberseiten elf Geschossbalken mit Massen von je etwa  $28 \times 38$  cm auflagen. Von Letzteren haben sich die Balkenlöcher Pos. 32 erhalten (Abb. 7 und 8). Der regelmässige Abstand der Deckenbalken von 65 cm liegt im Standardbereich, was darauf hindeutet, dass der Fussboden darüber nur mit Brettern abgedeckt war. Die Raumhöhe des Erdgeschosses betrug rund 3,5 m.

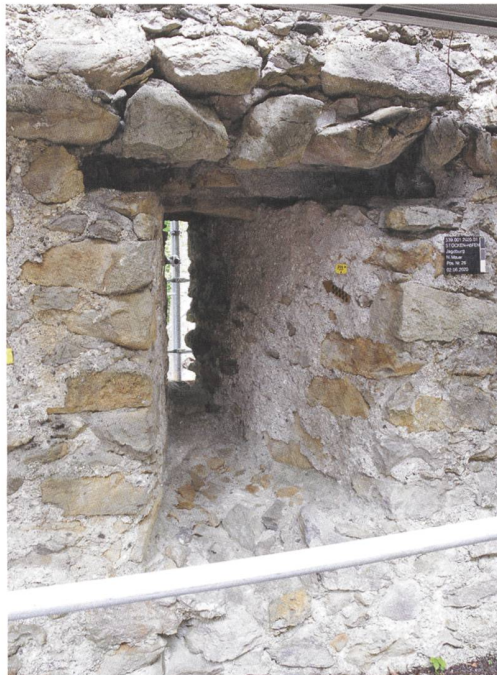
**12** Stocken-Höfen, Burg-ruine «ze Stoke». Licht-schlitz Pos. 26, der östliche von zwei Öffnungen in der Nordwand.

Das Erdgeschoss wurde durch fünf schmale Lichtschlitze beleuchtet (Abb. 3, 7 und 12), wo-

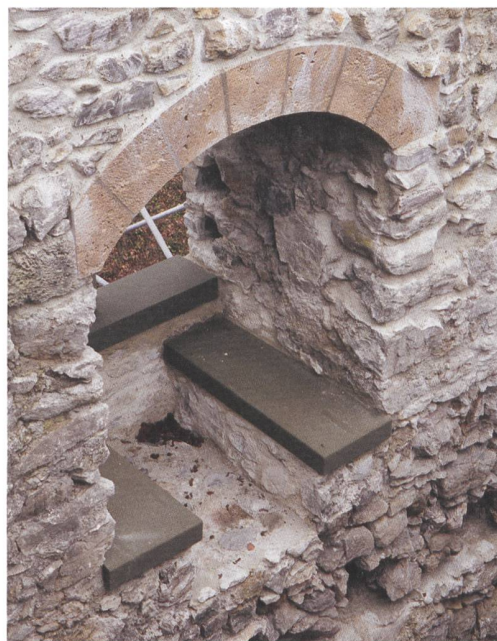
**14** Stocken-Höfen, Burg-  
ruine «ze Stoke». Die aus  
Befunden rekonstruierte  
Sitzbanknische Pos. 29  
im ersten Obergeschoss.

Ebenfalls im ersten Obergeschoss fanden  
sich in der Nordmauer Pos. 6 die Reste eines  
Fensters Pos. 29 in einer stichbogig schliessen-  
den Nische mit zwei gemauerten Sitzbänken  
(Abb. 7, 13 und 14). Ein Schliessbalkenkanal  
Pos. 34 (Abb. 7) in der Mauer belegt, dass es mit  
hölzernen Läden verschlossen werden konnte.  
Im östlichen Teil der Südmauer Pos. 8 muss auf-  
grund allerdings nur noch spärlich erhaltener  
Baubefunde eine weitere Fensternische mit Sitz-  
bänken bestanden haben.

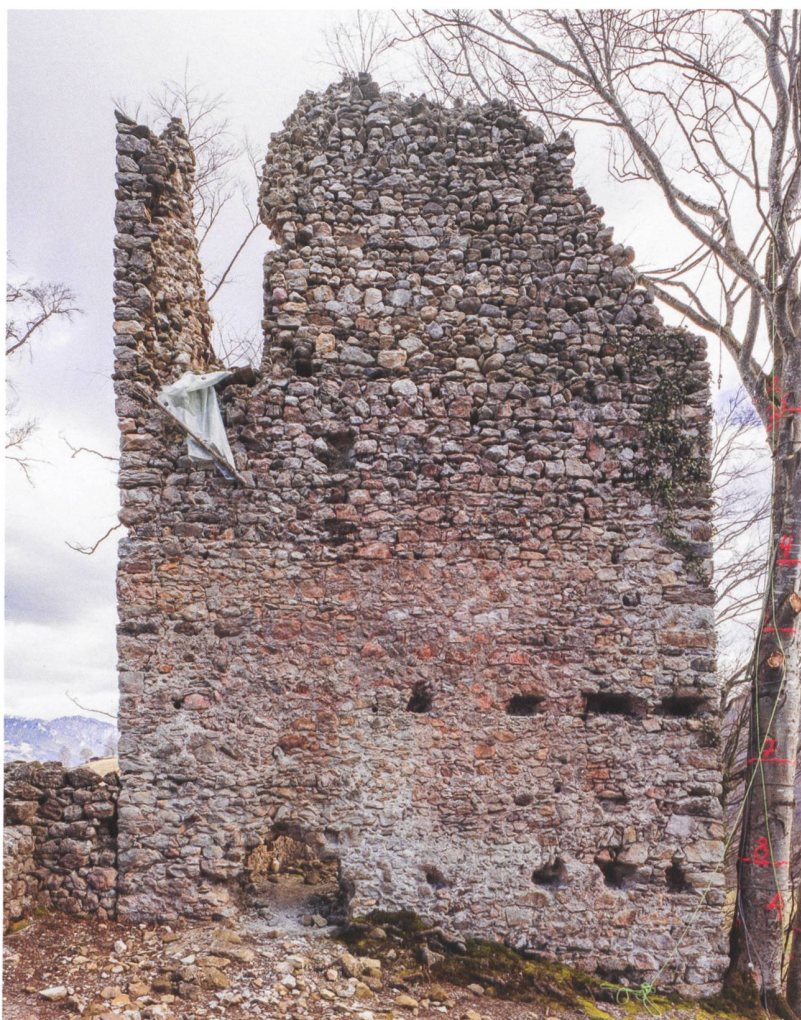
**15** Stocken-Höfen, Burg-  
ruine «ze Stoke». Die  
Westfassade mit den  
Spuren der Treppenlaube  
und der grossflächigen  
Brandrötung. Sichtbar  
sind ausserdem die Reste  
der missglückten Absi-  
cherung mit Plastikplanen  
von 2010.

und Pos. 71 (Abb. 15 und 16). Sie können als Reste von Balkenlöchern zweier Geschossbalkenlagen interpretiert werden, die untere auf 738 m ü. M., die obere rund 2,5 m höher. Ferner ist der Ansatz eines Pultdachs erkennbar, eine sich in der Westfassade des Turms auf 743 m ü. M. dank der unterschiedlichen Verwitterung des Fugenmörtels deutlich abzeichnende horizontale Grenze Pos. 72 (Abb. 16). Zwar ist auch für diesen Befund die Chronologie unklar. Zum einen sind in den Mauerausbrüchen keine Balkennegative zu sehen, zum anderen fällt aber auf, dass es keinerlei ursprüngliche Öffnungen in der Westwand des Turms gibt, ein Hinweis darauf, dass dieser Anbau von Anfang an geplant war. Am ehesten ist er als eine hölzerne Verbindungslaube zwischen den verschiedenen Gebäuden zu interpretieren. Ein weiterer Befund ist ein «Schatten» einer einst im rechten

An der Westfassade des Turms ist eine grossflächige Brandrötung fassbar (Abb. 15). Sie deutet auf einen Brandherd im Burghof West. Aber auch der Turm muss massiv betroffen gewesen sein, wie Brandspuren an den Innenseiten der Turmmauern und an der Ostfassade belegen.

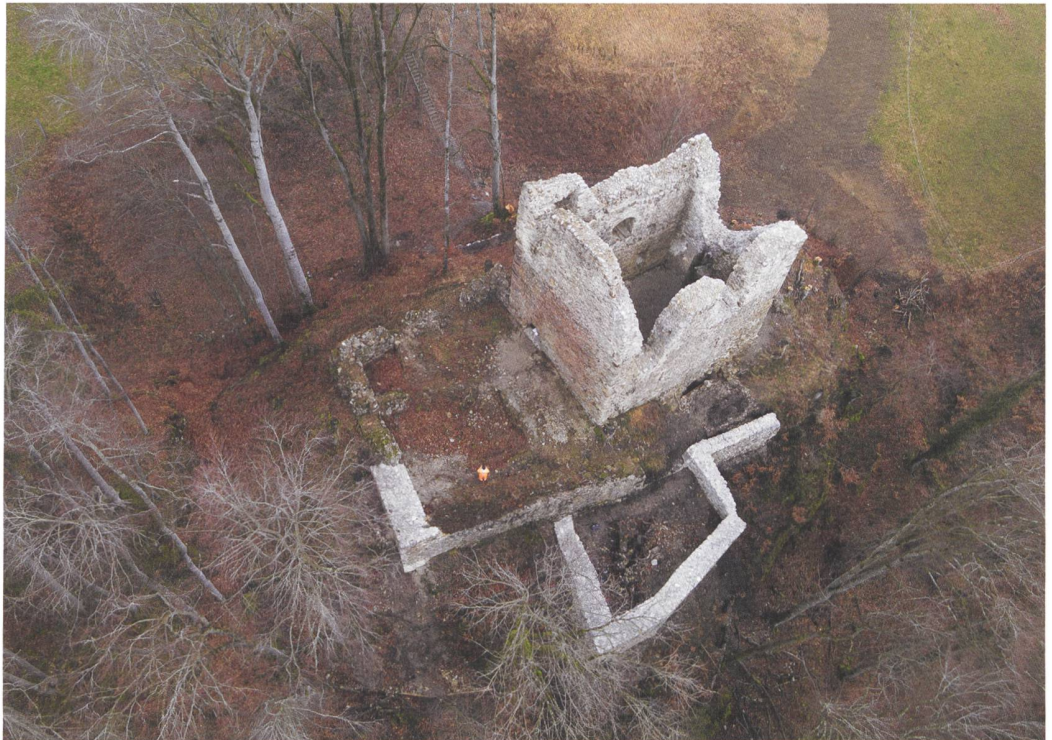
**18** Stocken-Höfen, Burg-  
ruine «ze Stoke». Die Ruine  
im Überblick nach Ab-  
schluss der Sanierung im  
Februar 2024. Blick nach  
Nordosten. Deutlich sicht-  
bar sind der Turm, der  
Burghof West, die südsei-  
tige Ringmauer und süd-  
lich davon der Zwinger  
oder das Torhaus. Blick  
nach Nordosten.

Westlich des Turms liegt ein ummauerter Hof  
(Abb. 3 und 18). Er wird begrenzt von drei  
im Verband stehenden Mauern, Pos. 36, 109  
und 9/10, die einen annähernd quadratischen  
Grundriss von 15 × 15 m bilden. Die den Hof  
umschliessende Ringmauer knickt an ihren bei-  
den Ostenden mit einer Ecke in Richtung Turm  
um. Im Norden stösst die Nordostecke Pos. 10  
an den Turm, im Süden wird für die Südostecke  
das Gleiche vermutet (Abb. 3). Hier befand sich  
wahrscheinlich der Durchgang zwischen dem  
Burghof West und dem anschliessenden Burg-  
hof Süd.

An die Ringmauern Pos. 112 und Pos. 36 der Burganlage stösst von Süden ein polygonales gemauertes Bauwerk Pos. 111, 110 und 97 mit rund 1,3 m starken Mauern (Abb. 3, 18 und 19). Es liegt bereits im steilen Hang talwärts und wirkt heute wie eine Hangterrasse. Es gibt keine weiteren Befunde; die sehr stark verwitterten Abbruchkronen liegen unter allen möglichen Schwellen von Durchgängen und Bodenniveaus. Es kann wohl als Eingangsbauwerk, also als Zwinger oder Torhaus interpretiert werden. Dazu passt, dass der westlichste Abschnitt der Ringmauer Pos. 112 als 2 m breites Spannfundament eines Portals ausgebildet ist. Dort befand sich wohl das innere Tor, das aus dem Zwinger in den Burghof Süd führte.

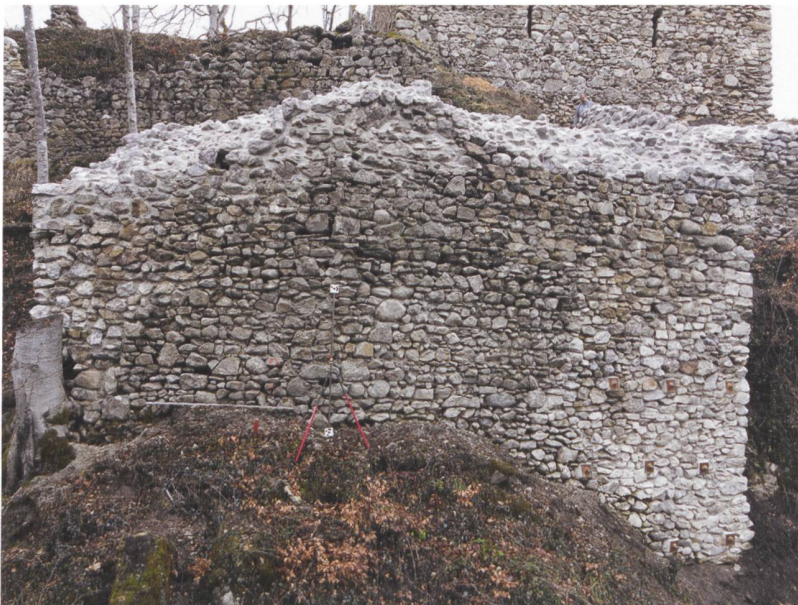
**19** Stocken-Höfen, Burg-  
ruine «ze Stoke». Die Süd-  
fassade Pos. 110 des  
Torhauses nach der Sanie-  
rung. Die rechte (südöstli-  
che) Ecke ist weitgehend  
neu aufgemauert.

Wesentliche Eingriffe waren im Bereich des Zwingers nötig. Der schlechte Zustand der Mauern erforderte ein massives Aufmauern der äusseren Mauerschale, um das noch vorhandene Mauerwerk und damit das Bauwerk als Ganzes zu sichern. An der Südostecke musste das Mauerwerk gar über 6 m neu hochgezogen und im unteren Bereich mit Felsankern fixiert werden (Abb. 19). Ausserdem wurden alle Mauern des Zwingers auf eine absturzsichere Höhe von 1 m über Bodenniveau aufgemauert. Die Mauerkronen wurden als Abbruchkronen ausgebildet.

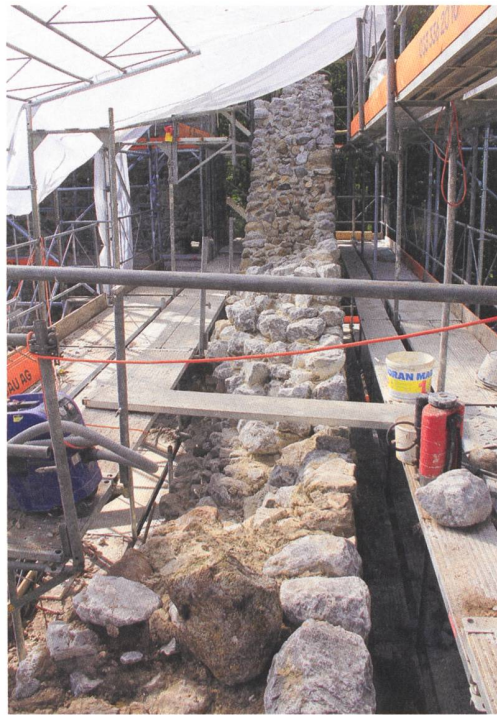
21 Stocken-Höfen, Burg-ruine «ze Stoke». Die neu aufgemauerte Verschleisschicht auf der Mauerkrone der Nordmauer. Aufnahme der ersten Sanierungsetappe im Jahr 2020.

Man entschloss sich zu folgenden Massnahmen: Bei allen Mauern wurden – nach der jeweiligen Dokumentation der erhaltenen Mauerabbruchkronen – durchschnittlich die drei bis fünf obersten Steinlagen abgetragen. Anschliessend wurden zwei bis drei Steinlagen neu aufgemauert. Sie dienen als Verschleisschicht und schützen so die erhaltene Substanz darunter (Abb. 21). Bei den stark ausgewitterten Fugen erfolgte eine neue Ausfugung mit einem diffusionsoffenen Mörtel. Der neue Fugenmörtel ist in minimaler Stärke bis 2–3 cm hinter die Flucht der Steinhäupter aufgebracht worden. Mit die-

sem Vorgehen wurden zwei Ziele verfolgt: erstens die weitere Auswitterung der Fugen zu stoppen und zweitens das Mauerbild möglichst wenig zu verändern. In den unteren Mauerzonen konnte man weitgehend auf eine Neuausfugung verzichten.
