Artikel: Die mittelalterlichen Dachwerke des Klosters Fraubrunnen

Die mittelalterlichen Dachwerke des Klosters Fraubrunnen

Alexander Kobe, Markus Thome und Matthias Walter

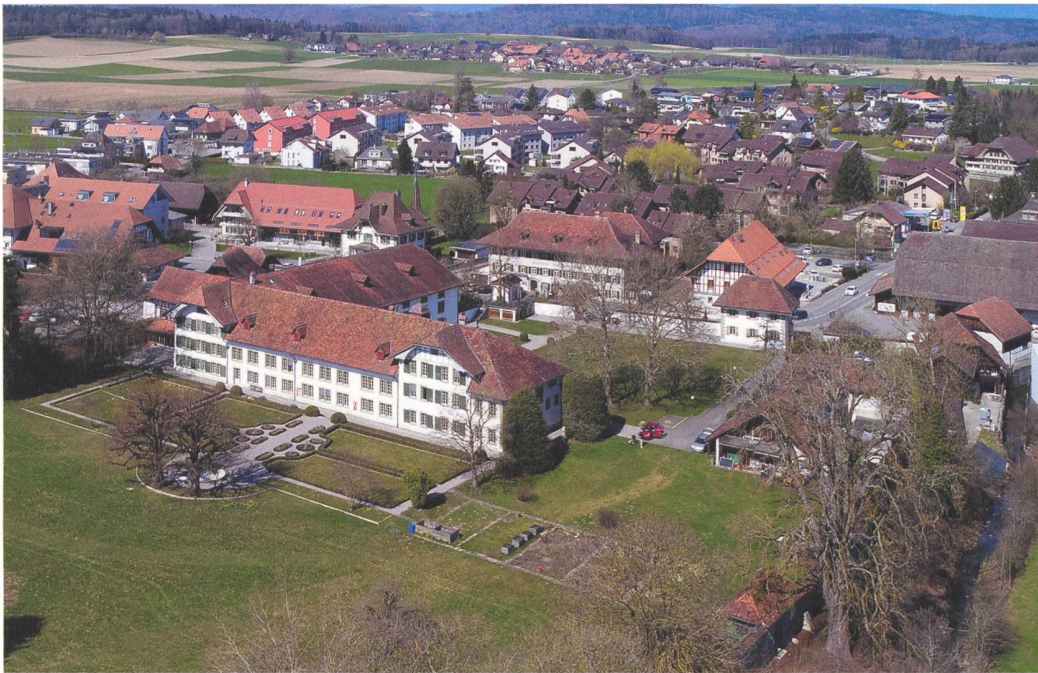
1 Fraubrunnen, Kloster. Gesamtansicht von Südosten mit der vom alten Klostergeviert übrig gebliebenen, L-förmigen Anlage: im Vordergrund der Südflügel mit seinen beiden Quergiebeln und Ründidächern, dahinter der quer dazu liegende Westflügel. Rechts im Bild ein kanalisierter Lauf der Urtenen.

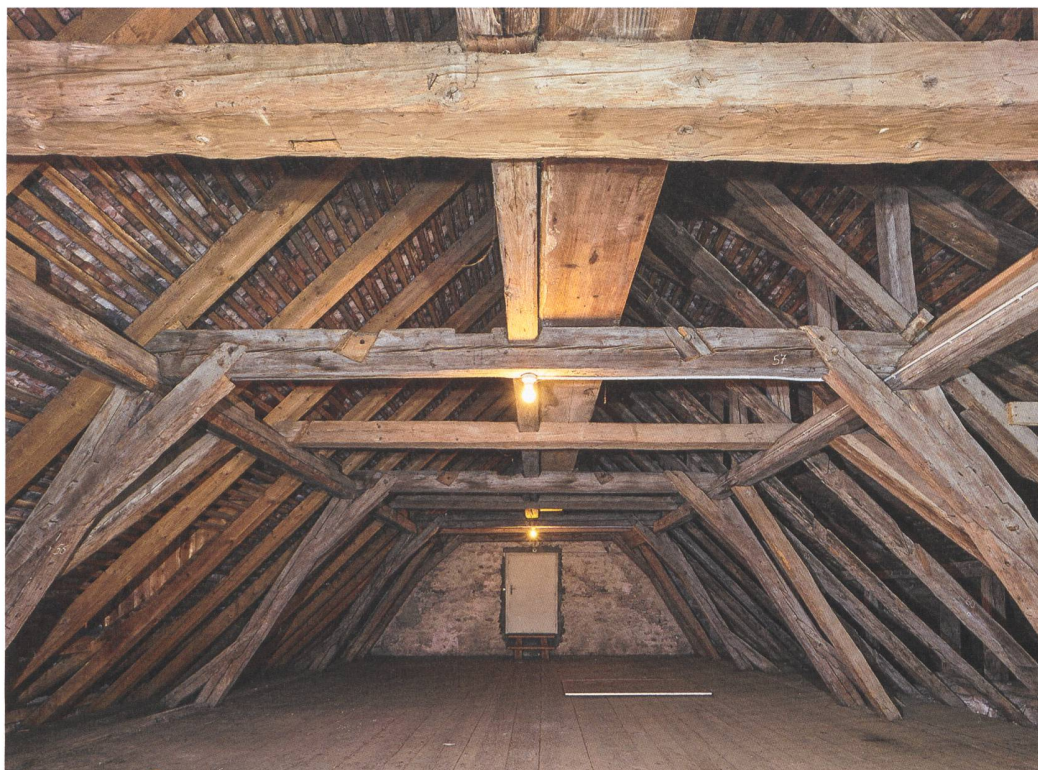
3 Fraubrunnen, Kloster. Dachwerk über dem mittleren Teil des Westflügels. Blick nach Norden, Binderachsen 1–4. Die liegenden Stuhlsäulen setzen auf den nach innen gezogenen Schwellen an und heben sich deutlich von den weiter aussen verlaufenden Schrägen der Sparren ab.

Hälften. Das heute einheitlich durchlaufende Dach besteht konstruktiv aus drei Abschnitten (Abb. 15). Nur der mittlere Teil südlich der Brandmauer gehört noch zum mittelalterlichen Bestand (Abb. 3).

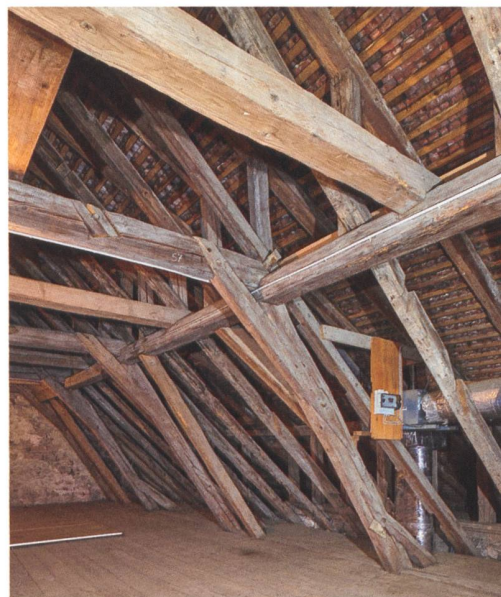
5 Fraubrunnen, Kloster. Längsschnitt des Dachwerks über dem mittleren Teil des Westflügels gegen Osten. Feld zwischen Binder 3 und 4. Bestand mit Bauphasen. M. 1:100.

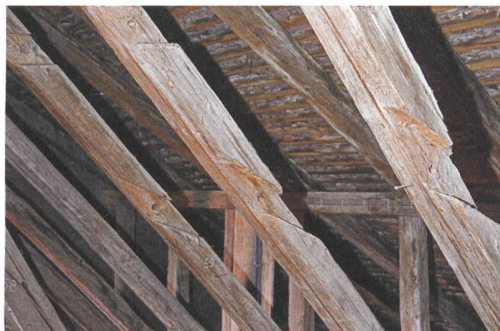
7 Fraubrunnen, Kloster. Dachwerk über dem mittleren Teil des Westflügels, Ostseite. Sparren 5–7 mit offenen Blattsassen und gekerbten Abbundzeichen auf der Südseite.

Nur auf der Ostseite sind noch alte Sparren erhalten, die an den Zugbalken angeblattet sind. 13 von 16 dieser dachhauttragenden Balken weisen eine Reihe leerer Blattsassen mit Bohrlöchern und abgebrochenen Holznägeln auf (Abb. 7). Teilweise sind eingekerbte Abbundzeichen in Gestalt von Kreuzen, Pfeilen und Quadraten zu erkennen, die an den Balken der Stuhlkonstruktion fehlen. Es handelt sich also um wiederverwendetes Material, das von einem älteren Dach stammt. Abgesehen von den erneuerten Teilen bildet die Konstruktion jedoch eine Einheit. Die dendrochronologische Analyse ergab für sieben Proben von Hölzern des Stuhlgerüsts und der Zugbalken ein Fälldatum im Herbst/Winter 1439/40.²² Der Nachweis einer Wiederverwendung von älterem Bauholz gelang für fünf der Sparren auf der Ostseite und drei der Zugbalken. Zumindest für letztere konnte ein sicheres Fälldatum im Herbst/Winter 1381/82 ermittelt werden.²³

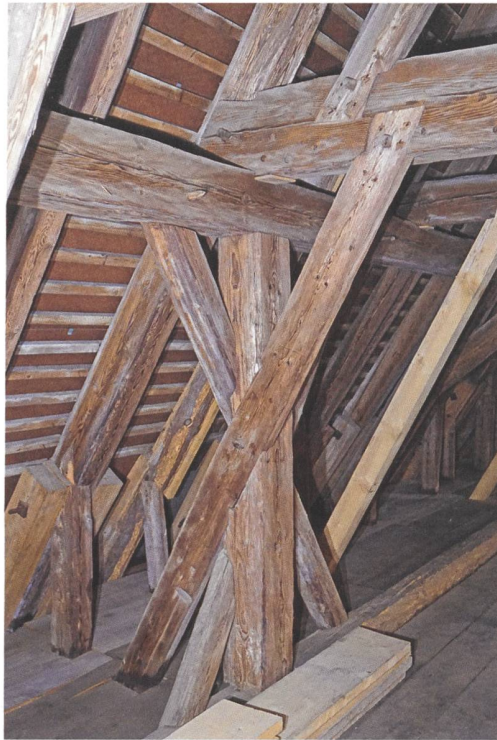
9 Olsberg AG, Kloster. Dachwerk der Kirche, 1427/28d. In der unteren Ebene sind die wenigen stehenden Stuhlsäulen mittels überkreuzter Streben mit der zusätzlichen Schwelle und dem Rähm verklammert.

eine Sicherung des Gefüges in Längsrichtung zu erklären. Aus diesem Grund hat man in der unteren Geschossebene bewusst verschiedene Systeme zur Lastabtragung kombiniert und 7 der insgesamt 27 Binderachsen mit stehenden Stühlen ausgestattet. Nur hier sind die senkrechten Stuhlsäulen auf zusätzlichen, durchlaufenden Schwellen abgestellt, sodass trotz ihres grossen Abstands auf jeder Seite ein zusätzlicher Längsbund entsteht (Abb. 9).

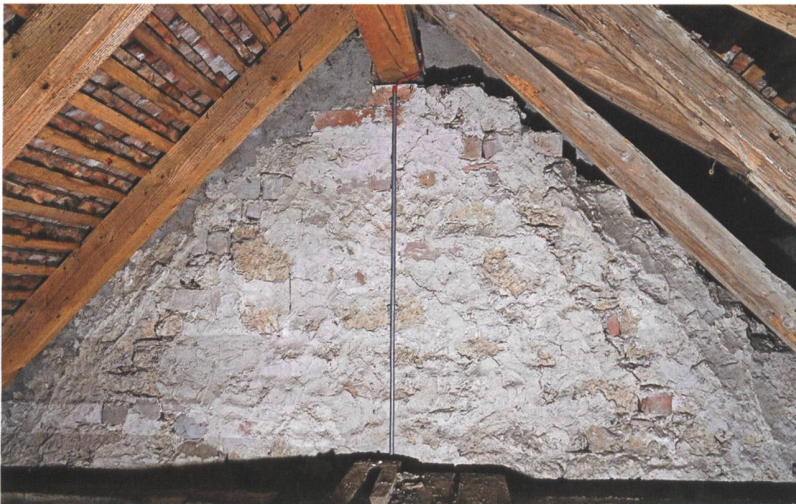
10 Fraubrunnen, Kloster. Dachraum über dem mittleren Teil des Westflügels. Giebel der Brandmauer mit Spuren des älteren Sparrendachs mit Kreuzstreben.

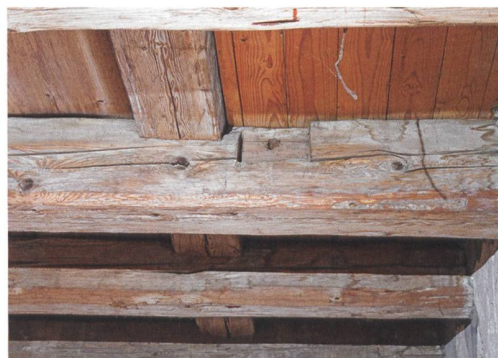
12 Fraubrunnen, Kloster. Westflügel, zweites Obergeschoss. Raum südlich der Brandmauer. Decken-/Zugbalken 13, Blick nach Süden. Neben der aufgekämmten Stuhlschwelle die heute funktionslose senkrechte Blattsasse für die Befestigung eines Sparrenknechts.

Heute funktionslose Aussparungen, die sich an einzelnen Deckenbalken des darunterliegenden Raums finden, runden das Bild ab: Es handelt sich um senkrechte Blattsassen mit Bohrloch und Resten von Holznägeln (Abb. 12). Sie sind als Fusspunkte von Sparrenknechten zu deuten, die den unteren Winkel eines Sparrendreiecks verklammern. Mindestens fünf der heutigen Zugbalken (Nrn. 2, 6, 10, 13 und 16 von Norden) waren demnach Teil eines älteren Sparrendachs. Immerhin einer von ihnen ist zudem mit einem eingekerbten Abbundzeichen gekennzeichnet, das in Form und Ausführung mit den bereits genannten Markierungen der älteren Sparren übereinstimmt und ein weiteres Indiz für die Zusammengehörigkeit der wiederverwendeten Teile bildet.

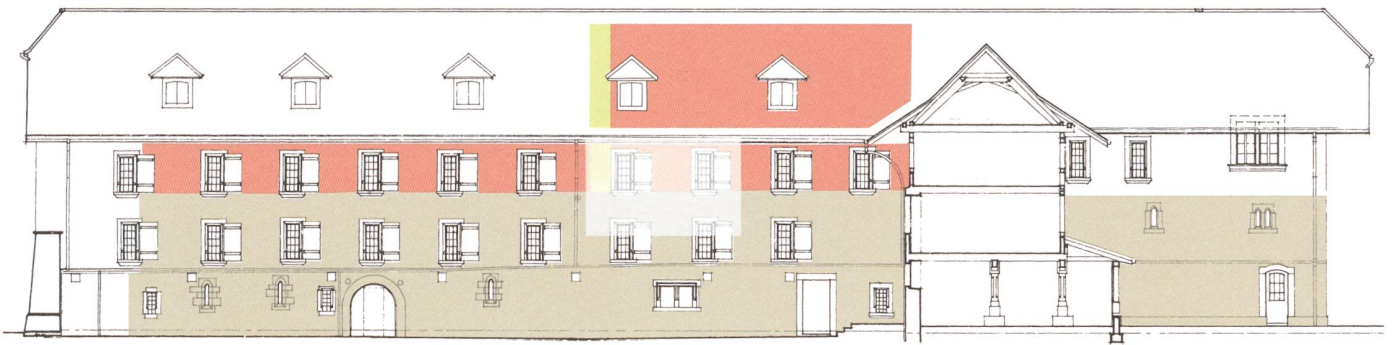
13 Fraubrunnen, Kloster. Ansicht der Westfassade. Plan von 1979. Eingefärbt sind die nach derzeitigem Kenntnisstand im Befund erhaltenen mittelalterlichen Teile. Aufgehellt ist der Ausschnitt Abb. 14. M. 1:300.

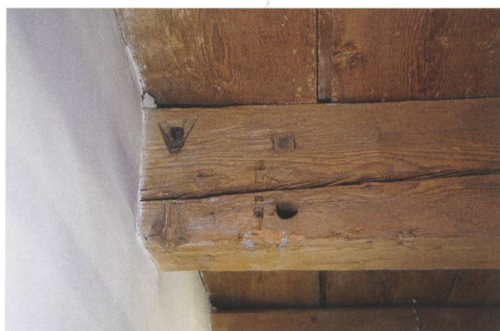
16 Fraubrunnen, Kloster. Westflügel, Teil nördlich der Brandmauer. Deckenbalken des Raumes im ersten Obergeschoss mit Spuren der Verbindung zu Flößen: links typische «Wiedenlöcher» (schräge Bohrung zum Einfädeln der seilartigen «Wieden»).

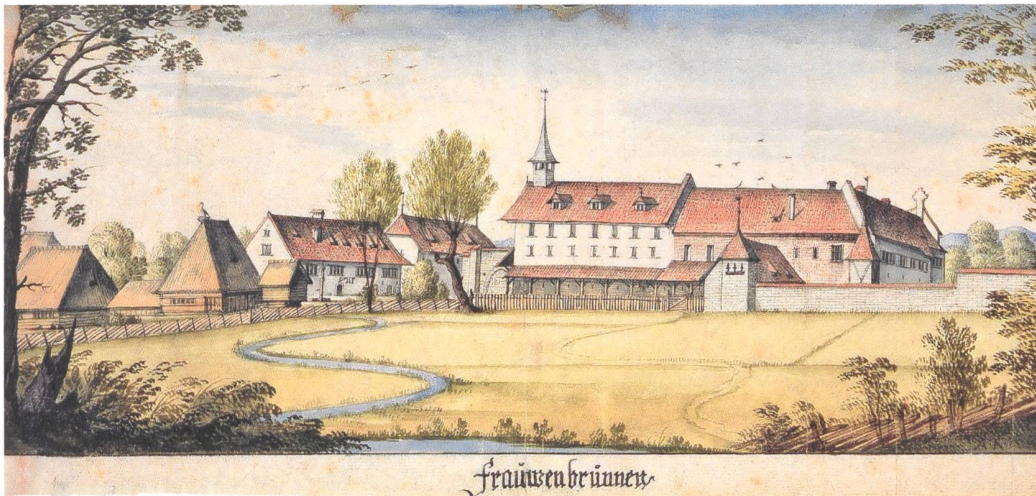
17 Fraubrunnen, Kloster. Ansicht von Westen. Aquarell von Albrecht Kauw, um 1671. Der Giebel der Brandmauer teilt den Westflügel: Das Kornhaus (Nordteil) nach der Erneuerung 1647/48 mit einheitlichen Fenstern und hell verputzter Fassade, der südliche Teil noch mit unterschiedlichen Fensterformaten und rötlich gefärbtem Putz in Anpassung an die Backsteinelemente des 13. Jahrhunderts.

Wirtschafts- und Lagerräume entstanden, während in den Obergeschossen des südlichen Bereichs zu dieser Zeit kleinere, durch einen Gang erschlossene Zimmer lagen. Analog zur Situation in anderen Klöstern ist am südlichen Ende des Westflügels sogar ein eigenständiger Wohnbereich für die Äbtissin denkbar.⁶³ Bei dem Fundstück eines Sandsteinblocks mit Blendmasswerk, das stilistisch in die Mitte des 15. Jahrhunderts einzuordnen ist, könnte es sich um den Sturz einer rechteckigen Fensteröffnung gehandelt haben, deren anspruchsvolle Gestaltung sehr gut zu einer solchen Funktion passt (Abb. 18). Kauw zeigt um 1670 in der südlichen Achse des Westflügels allerdings bereits ein grösseres Einzelfenster (Abb. 17).

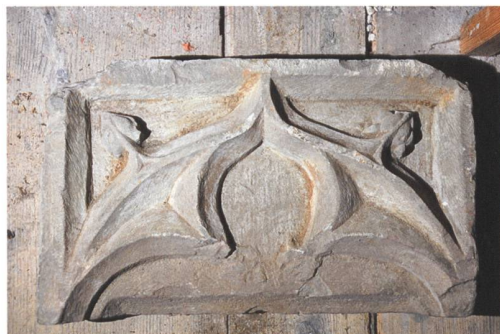
18 Fraubrunnen, Kloster. Fundstück, Fundort nicht überliefert. Sandsteinblock mit Blendmasswerk. Fenstersturz (?), 15. Jahrhundert.

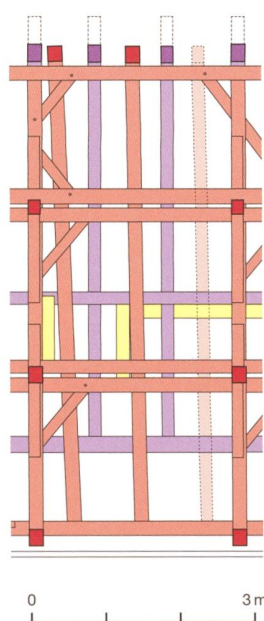
20 Fraubrunnen, Kloster. Dachwerk des Südflügels. Querschnitt vor der 4. Querbundachse von Westen, Westseite. Bestand mit Einfärbung der Bauphasen. Der Dachstuhl von 1440/41d ist bis auf die Rafen weitgehend erhalten. Er dient als Stützkonstruktion für das Sparrendach von 1731/32d. M. 1:100.

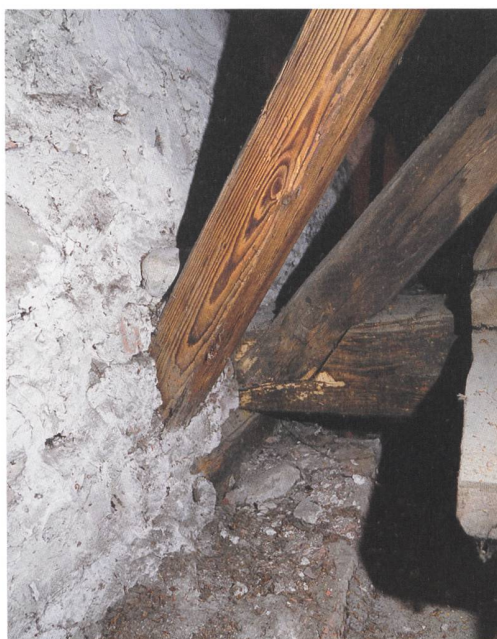
23 Fraubrunnen, Kloster. Dachwerk des Südflügels. Südliche Traufmauer mit 9. Querbundachse von Westen, Ostseite. In der Aufmauerung des 18. Jahrhunderts ist noch ein Stück der Mauerschwelle sichtbar. Sie liegt auf der bauzeitlichen Mauerkrone und trägt den Dachbalken des Querbinders und die Rafen.

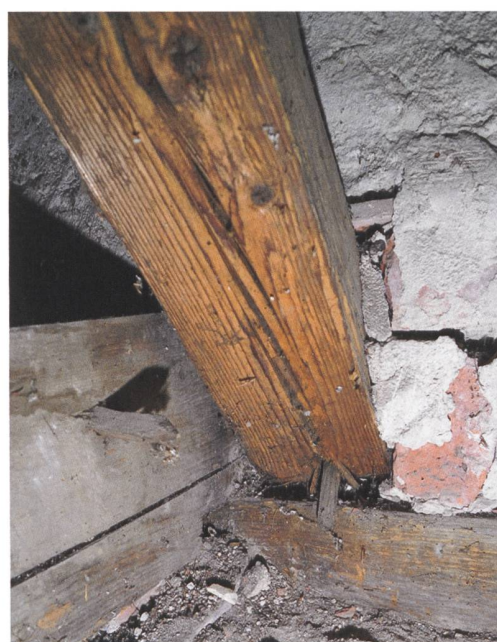
24 Fraubrunnen, Kloster. Dachwerk des Südflügels. 1. Querbundachse von Westen, südlicher Dachfusspunkt. Der einzige am Fusspunkt noch vollständig sichtbar erhaltene Rafen ist durch einen Holznagel gegen Abrutschen von der Schwelle gesichert.

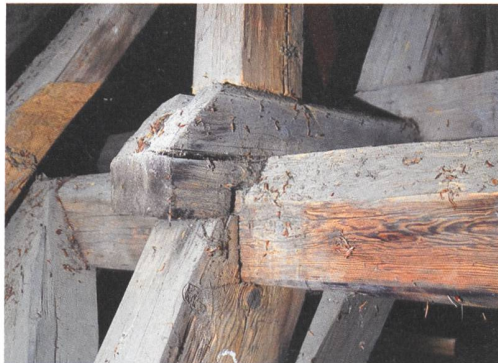
25 Fraubrunnen, Kloster. Dachwerk des Südflügels. 4. Querbundachse von Westen, erstes Geschoss, Südseite. Kopfzone des liegenden Stuhles mit Knotenpunkt von Stuhlsäule, Pfette und Binderbalken. Auf der Oberkante der Pfette markiert ein abgesägter Holznagel die Position eines entfernten Rafens. Der Binderbalken endet mit einer einfachen Schräge. Die Rafen liefen ohne Bezug über die Binderachsen hinweg.

⁷³ Die schräge Abarbeitung des Balkenkopfes lässt sich noch am südlichen Ende des ersten Dachbalkens von Westen erkennen. Auch die Binderbalken der liegenden Stühle sind parallel zu den Rafen abgeschrägt.

Stuhlrahmen aufgekämmt ist. Im Unterschied zu den Kehlbalken des Sparrendachs im Westflügel weisen die Binderbalken keinen Bezug zu den dachhauttragenden Hölzern auf. Ihre Balkenköpfe sind wie an der Dachbalkenlage entsprechend der Rafenneigung abgeschrägt (Abb. 25). Die Binderbalken sind daher funktional und abbundtechnisch als Teil der Stuhlkonstruktionen zu betrachten.

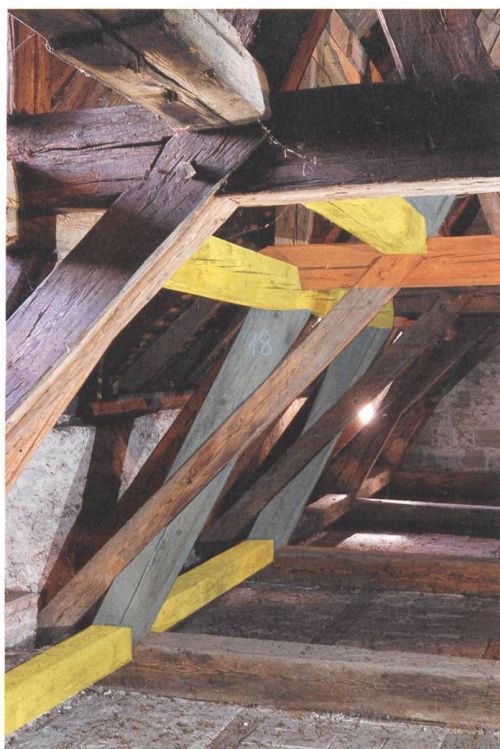
28 Fraubrunnen, Kloster. Dachwerk des Südflügels. Binderbalken des ersten Geschosses mit Kopf- und Fusszonen der liegenden Stühle. Schematische Darstellung der Holzverbindungen. Die unterschiedliche Ausrichtung von Schwelle und Rähm gegenüber den Stuhlsäulen ist deutlich erkennbar. Der Zapfen knickt entsprechend Schwelle und Rähm ab. M. 1:20.
