Saanen-Gstaad, Litzistrasse 21

Ein kleines Bauernhaus des 17. Jahrhunderts

KATHARINA KÖNIG

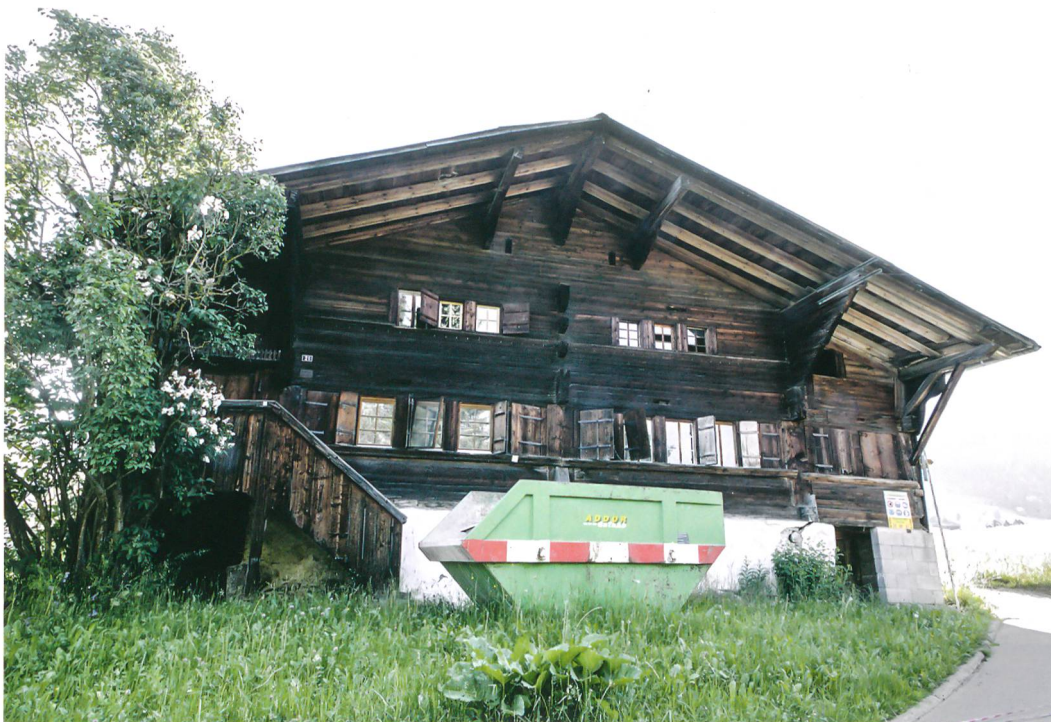
Abb. 1: Saanen-Gstaad, Litzistrasse 21. Die westliche Hauptfassade des Bauernhauses war ursprünglich schmaler. Die ehemaligen Seitenlauben sind nachträglich zu Räumen ausgebaut worden. Zur Bauzeit führten noch beidseitig Treppenaufgänge zu den Seitenlauben. Blick nach Osten.

Am südlichen Dorfrand von Gstaad direkt über dem Hang zum «Louibach» liegt ein kleines Bauernhaus. Der für das Saanenland typische Bau ist in den nach Nordosten ansteigenden Hang hineingebaut und öffnet seine Fassade nach Südwesten (Abb. 1). Bisher diente das Anwesen zwei Familien als Ferienhaus, nach dem Verkauf stehen umfangreiche Umbauten an. Im Juni 2014 bot sich dem Archäologischen Dienst des Kantons Bern dadurch die Gelegenheit, den Bestand des Hauses aufzunehmen und die Bauentwicklung nachzuvollziehen. Im Zentrum dieses Kurzberichtes steht die für das Saanenhaus des 17. Jahrhunderts charakteristische bauzeitliche Struktur.

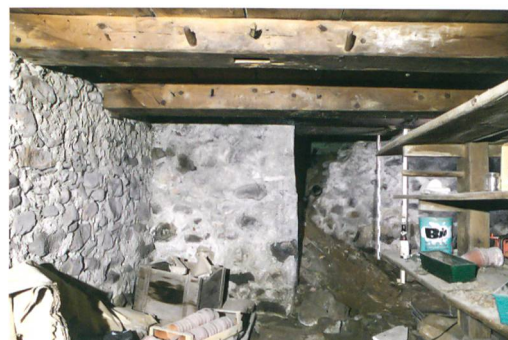
Abb. 2: Saanen-Gstaad, Litzistrasse 21. Die Ostwand im südlichen Kellerraum weist einen auffälligen Versatz auf. Auf zwei Dritteln der Länge ist sie um 1,4 m nach Osten versetzt. Der Grund hierfür bleibt unbekannt. Blick nach Osten.

und durch je eine Türe in der Westfassade zugänglich sind. Jüngere Veränderungen an den Maueröffnungen lassen eine im Ursprung leicht veränderte Zugangssituation mit kleineren Maueröffnungen vermuten. Ungewöhnlich ist ein Mauerversatz in der Ostwand des südlichen Kellerraums. Der Raum ist hier auf zwei Dritteln seiner Fläche um die Gangbreite des Erdgeschosses nach Osten erweitert (Abb. 2). Die Ursache dieses Versatzes bleibt vorerst offen. Ein möglicher interner Zugang über eine Falltür im Gang des Erdgeschosses scheint als Erklärung auszuschließen, da entsprechende Indizien wie Balkenlöcher oder ein Treppennegativ fehlen.

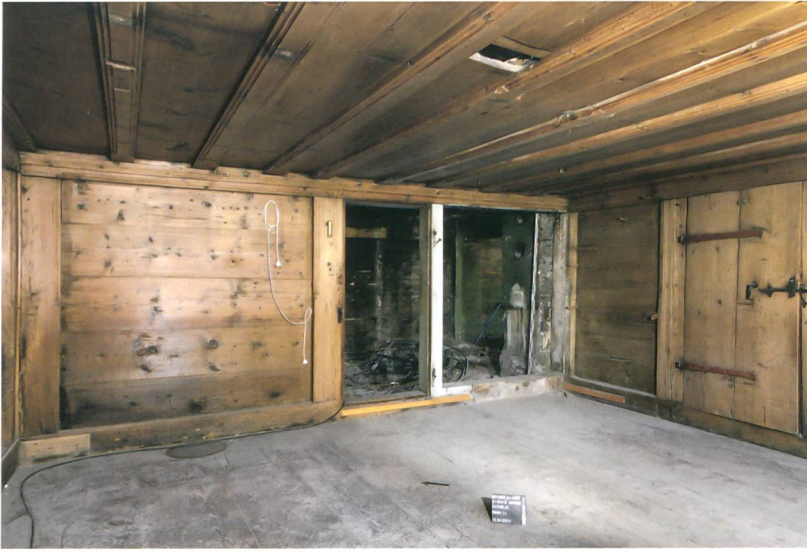
Abb. 3: Saanen-Gstaad, Litzistrasse 21. Die Stuben sind als Bohlen-Ständerkonstruktion errichtet. Alle vorkragenden Elemente sind durch eine Profilierung betont, die sich auch an den Balken der Decke finden. Blick nach Osten.

offener Küche und eine davon abgetrennte Küchenstube. Die beiden Wohnräume zeigen einen sehr schönen, bauzeitlichen Bestand. Alle vorspringenden Hölzer sind mit dem Profilholbel überarbeitet worden und strukturieren damit die Bauteile in besonderem Masse (Abb. 3). Die beiden Stuben sind über eine mittige Türe in der Binnenwand verbunden. Von dem anzunehmenden Kachelofen, über den die beiden Stuben geheizt werden konnten, fehlt heute jede Spur. Durch den Ausbau der rückwärtigen Stubenwand vor Beginn der Dokumentationsarbeiten sind die ehemaligen Schüröffnungen nicht mehr zu lokalisieren.
