**Artikel:** Toffen, Schloss : Neues zur Baugeschichte von Burg und Schloss

# Toffen, Schloss

## Neues zur Baugeschichte von Burg und Schloss

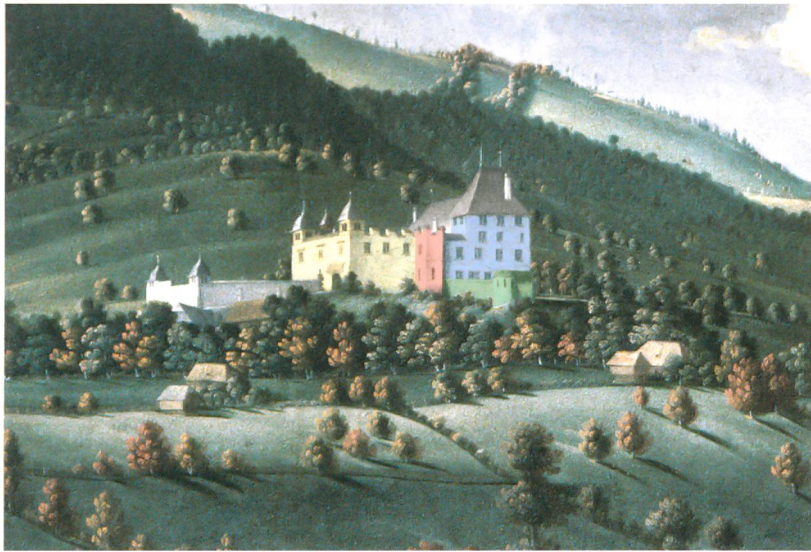
Die bekannten Ansichten stammen von Albrecht Kauw, der um 1670 im Auftrag des damaligen Schlossherrn die Anlage von der Berg- und von der Talseite in bekannt zuverlässiger Manier porträtierte (Abb. 2). Die imposante Talansicht wird dominiert von einem viergeschossigen Höchhaus mit hoch aufragendem

Abb. 2: Toffen, Schloss. Ansicht von Südosten, nach Albrecht Kauw, 1667, Privatbesitz. Die Einfärbung der Bauelemente korrespondiert mit der Farbgebung der Baubefunde auf dem Übersichtsplan von Abb. 4.

Walmdach, ein für die Zeit des 16. Jahrhunderts charakteristischer herrschaftlicher Bau (blau). In Steffisburg ist ein vergleichbares Gebäude bis heute erhalten geblieben. Vorangestellt ist dem Hauptgebäude ein von einer mächtigen Brüstungsmauer und einem halbrunden Turm (grün) eingefasster schmaler, zwingerartiger Hof. An der Südostecke sind dem Höchhus ein kleiner Zwischentrakt (blau) und ein zum Tal hin vorspringender polygonaler Treppenturm angefügt (rot). Im Süden schliesst eine dreiflügelige Hofanlage die Baugruppe ab (gelb). Ecktürme und ein Zinnenkranz verleihen den Schlossbauten ein wehrhaftes Aussehen, das dem gesellschaftlichen Selbstverständnis des Bauherrn Rechnung trägt, vermutlich ohne dass die Anlage noch von militärischem Nutzen war. Südlich vorgelagert ist der Baugruppe eine lang gestreckte, von einer hohen Mauer eingefasste

Hof- oder Gartenanlage (Abb. 2 und 4). Auf der Bergseite war gegen Westen dem Höchhus ein schmales, dreigeschossiges Steingebäude mit Fachwerkanbau angefügt, das wahrscheinlich als Neben- oder Küchengebäude genutzt wurde (Abb. 4). Weiter westlich schloss auf der Rückseite der Anlage ein Weiher an, in dem das vom Längenberg herabfliessende Hangwasser gesammelt wurde.

Die dokumentierten Befunde belegen, dass das bei Kauw dargestellte Höchhaus nicht wie bislang angenommen im Kern ein mittelalterlicher Wohnturm war, sondern im 16. oder 17. Jahrhundert vollständig neu errichtet wurde. Vorher stand dort noch ein deutlich kleineres rechteckiges Gebäude mit östlich angefügtem Annex (Abb. 5, braun). Seine Funktion ist schwer zu beurteilen. Die Lage an der nördlichen Aussenseite der Burg könnte für eine Nutzung als Wehrturm mit zugehörigem Abtrittschacht sprechen.

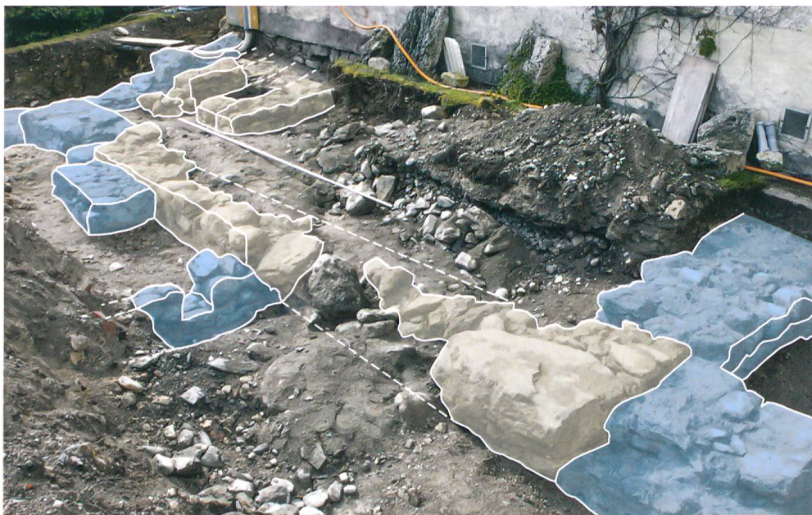
Abb. 3: Toffen, Schloss. Untersuchungsbereich nördlich des heutigen Schlosses mit Mauerresten der Vorgängerbauten (braun) und des Höchhus (blau). Blick nach Südosten.

Beim Bau der neuen Versorgungsleitungen wurden 2014 an der Nordostecke des Schlosses überraschend zahlreiche Gebäudereste angeschnitten und vom Archäologischen Dienst eingehend dokumentiert (Abb. 3 und 5). Die freigelegten Mauern stammen allesamt aus der Zeit vor Errichtung des heutigen Corps de Logis als neues Hauptgebäude der spätbarocken Schlossanlage. Einige Mauern reichen gar bis in mittelalterliche Zeit zurück und lassen sich der Borganlage zuweisen. Auf den Ansichten des 17. Jahrhunderts sind diese nicht mehr zu finden.

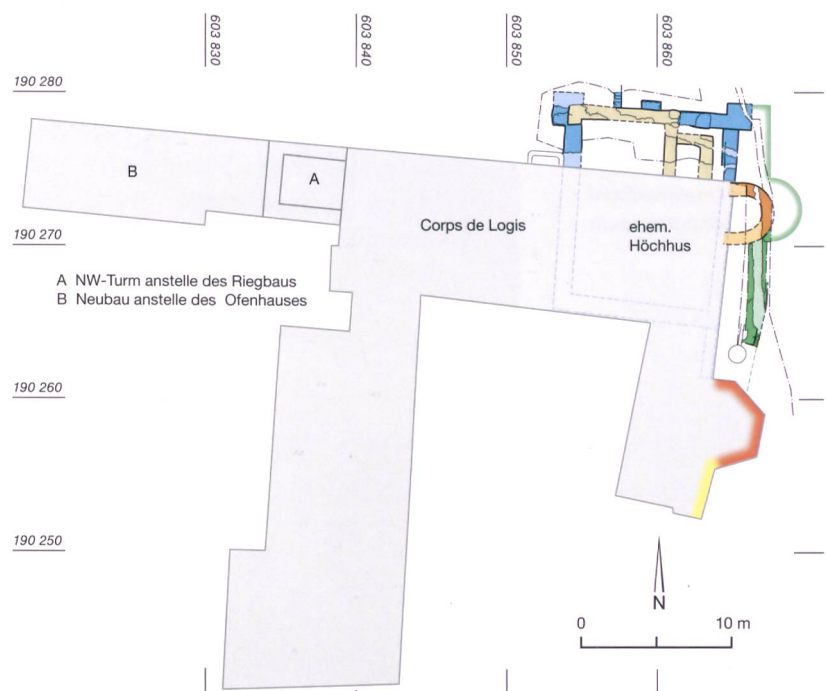
Abb. 5: Toffen, Schloss. Übersichtsplan mit den Baubefunden der archäologischen Grabung im Sommer 2014. Die Farbgebung der freigelegten Mauern entspricht der von Abb. 2 und 3. M. 1:500.

Die Sanierung des rückwärtigen Nebengebäudes und die Errichtung eines Neubaus anstelle eines jüngeren Ofenhauses im angrenzenden Bereich des ehemaligen Teichs (Abb. 5B) führten in den Jahren 2013 und 2014 zu umfangreichen Bodeneingriffen, die vom Archäologischen Dienst des Kantons Bern begleitet wurden. Im Nebengebäude auf der Rückseite fanden sich ältere Fussböden und ein kleiner gewölbter Raum (Abb. 5A). Die Baubefunde sind schwer zu deuten. Bis zum 16. Jahrhundert könnte dort ein Abortschacht bestanden haben, der beim Umbau zum Schloss durch das bei Kauw dargestellte Gebäude mit Fachwerkaufsatz ersetzt wurde. Wahrscheinlich war darin der Küchen- trakt mit direktem Zugang zum Hauptgebäude untergebracht. Nach Aufgabe des Teichs und der Errichtung eines lang gestreckten, unterkellerten Backhauses könnten in diesem Schlossbereich Einrichtungen der Wasserversorgung bestanden haben. Der freigelegte gewölbte Raum wäre als möglicher Speicher einer frühen Druckwasserleitung zu deuten, über die das Obergeschoss mit Wasser versorgt wurde. Augenfällig ist der bis heute äusserst unsichere Baugrund, der durch das im westlichen Vorfeld des Schlosses aufgestaute Hangwasser äusserst instabil ist. Über die Jahrhunderte hinweg führte dies zu erheblichen Bauschäden, die schliesslich in der aktuellen Sanierung und dem Neubau mündeten.

Die dokumentierten Mauerreste belegen auf der Ostseite eine ältere halbrunde oder hufeisenförmige Fundamentierung (Abb. 5, orange), die zu einem Eckturm an der ehemaligen Ringmauer der Burg gehört haben könnte. Gegen eine mögliche Deutung des nach Osten ausgerichteten Halbrunds als Apsis einer kleinen Burgkapelle spricht seine randliche Lage im Eckbereich der Burg. Das Fundament wurde durch die bei Kauw dargestellte Terrassenmauer (Abb. 2 grün) ersetzt und im westlichen Abschnitt in das abgebildete Höchhaus (blau) integriert. Reste des Hauptgebäudes aus dem 16./17. Jahrhundert sind wahrscheinlich in der östlichen Wand des heutigen Schlossbaus erhalten geblieben. Der nördliche Turmbereich wurde hingegen im 18. Jahrhundert abgerissen. Dies belegt der Grabungsbefund deutlich. So schneidet die Nordwand des jetzigen Corps de Logis die in der Grabungsfläche freigelegten Fundamente des Höchhaus (Abb. 3). Diese weisen einige Besonderheiten auf: Die etwa zeitgleich errichteten Fundamente sind untereinander nicht im Verband gemauert worden, sondern stoßen stumpf aneinander. An der Nordseite sind dem Fundament Pfeilervorlagen oder Mauerverstärkungen angefügt, die auch auf der rückwärtigen Ansicht von Kauw zu erkennen sind (Abb. 4). Ihre Bedeutung ist nicht sicher zu klären. Möglicherweise dienten sie der Standsicherheit der hoch aufragenden Wände des Höchhaus.
