**Zeitschrift:** Aarauer Neujahrsblätter  
**Herausgeber:** Ortsbürgergemeinde Aarau  
**Band:** 59 (1985)

**Artikel:** Stadt(er)leben  
**Autor:** Pfiffner, George  
**DOI:** <https://doi.org/10.5169/seals-558947>

# Stadt(er)leben

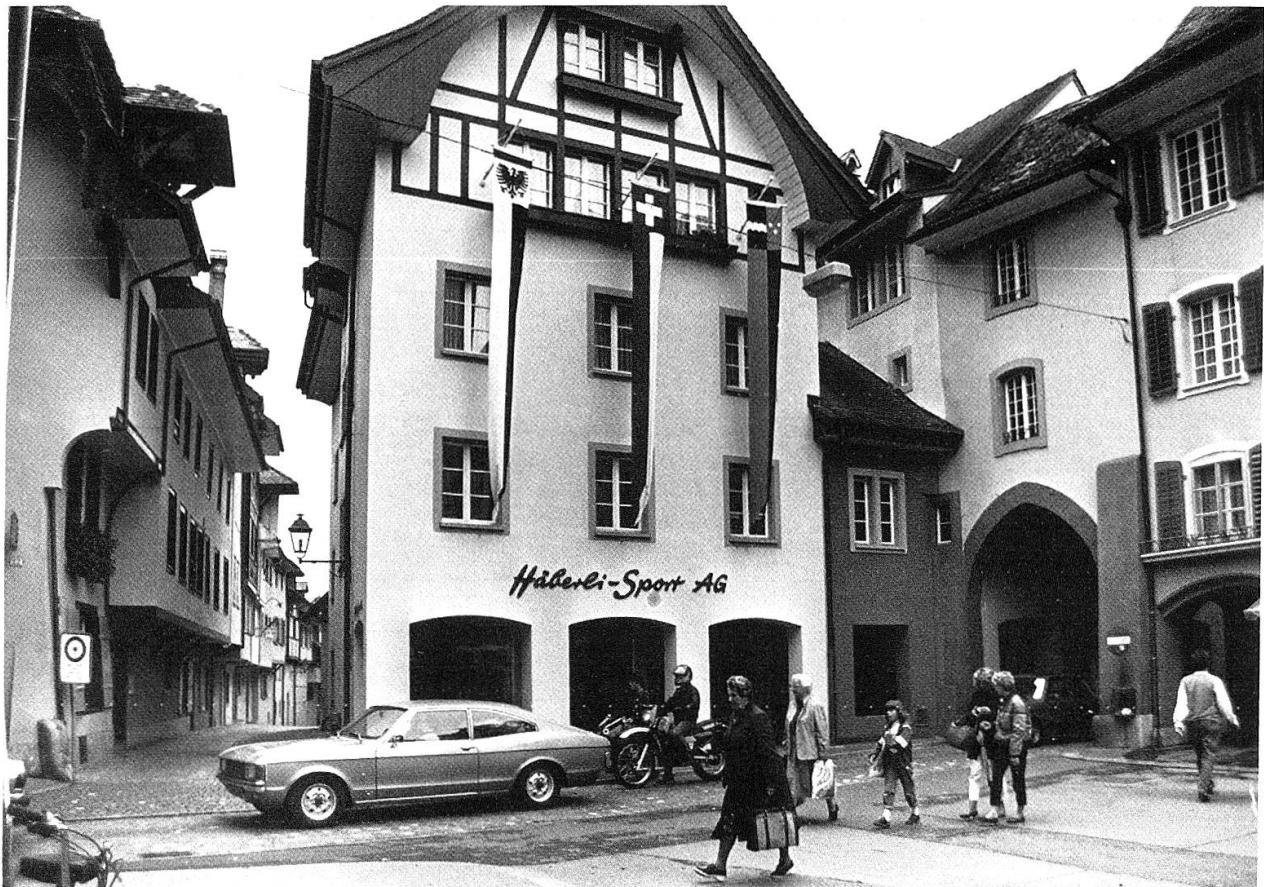
1

Das Haus Zwischen den Toren 20 (Häberli Sport AG) macht den Auftakt. Ich charakterisiere: schmucklose Putzfront mit drei Achsen einfachster, modernisierter Rechteckfenster. Das Erdgeschoß arkadiert, Krüppelwalmdach mit Ründenverschalung, drittes Ober- und Dachgeschoß mit Riegelkonstruktion, dito mit vorgehangten Blumenkisten. Neubau. Dem Versuch nach eine Rekonstruktion. Aus welcher Zeit? Der Vorgänger ist mir anders in Erinnerung: dreigeschossiger Bau, eher gedrungen. Im Erdgeschoß eine Drogerie mit viel zu breiter Schaufenster-

anlage. Die Arkade war noch nicht drin. Die gesamte Erscheinung: kleiner monumentalier Bau. Die städtebauliche Lage ergibt hier eine unvergleichliche Aufgabenstellung: den Gassenraum Zwischen den Toren abschließen, den Durchgang zwischen den beiden Toren begleiten, gegen die «Golatti» einen klaren Übergang ausbilden und in der Fortsetzung des Nebendurchgangs des inneren Tores der Öffentlichkeit Durchgang gewähren.

Sichten wir das Resultat: Der Bau erscheint sehr selbstbewußt. Das ergibt sich aus seinen Proportionen. Die Fassade zerfällt in zwei Teile, der verputzte untere und der Dachbereich mit seiner Riegelkonstruktion. Der untere Teil ist in seiner Ausgestaltung reduziert auf Öffnungen. Der obere Teil dagegen liegt schwer auf. Ganze zwei vornehme Geschosse wurden aufgesetzt, die massige Ründe gibt den äußereren Rahmen. Die Last wird also oben

draufgesetzt und der Bau unten durch die breiten Arkadenöffnungen erleichtert. Selbstverständlicher, wie bei den Nachbarbauten, ist die Umkehrung: Das Sockelgeschoss als Verbindung zum Boden wird speziell ausgebildet, gegebenenfalls wird die Ecke herausgestellt, die Obergeschosse verlieren häufig mit zunehmender Höhe an «Prächtigkeit», und das Dachgeschoss ist ein Aufzuggiebel. Die Fenster mit den profilierten Gewänden und den vorstehenden farbigen Läden geben der Fassade in ihrem Zusammenspiel mit der ruhigen Mauerfläche Leben. Stilfrage? Höchstens diejenige, ob und wie sich Neubauten ihren Problemen überhaupt stellen. Ich meine, hier hätte sich ohne Verlust gegenüber dem Vorgänger etwas machen lassen: die öffentliche Zone im Erdgeschoss ist eine gute Gelegenheit, das auch zu zeigen. Das Schaufenster ist so eine nach hinten gesetzte Fassade. Die Front als Ganzes hat Weitwirkung. Trotzdem; ein feiner Rhythmus von offenen und geschlossenen Wandteilen, eingesetzten Fenstern und aufgesetzten Farbflächen in einer ruhigen Wand wäre vielleicht schön. Selbst eine zeitgemäße architektonische Formulierung des Daches sollte möglich sein.

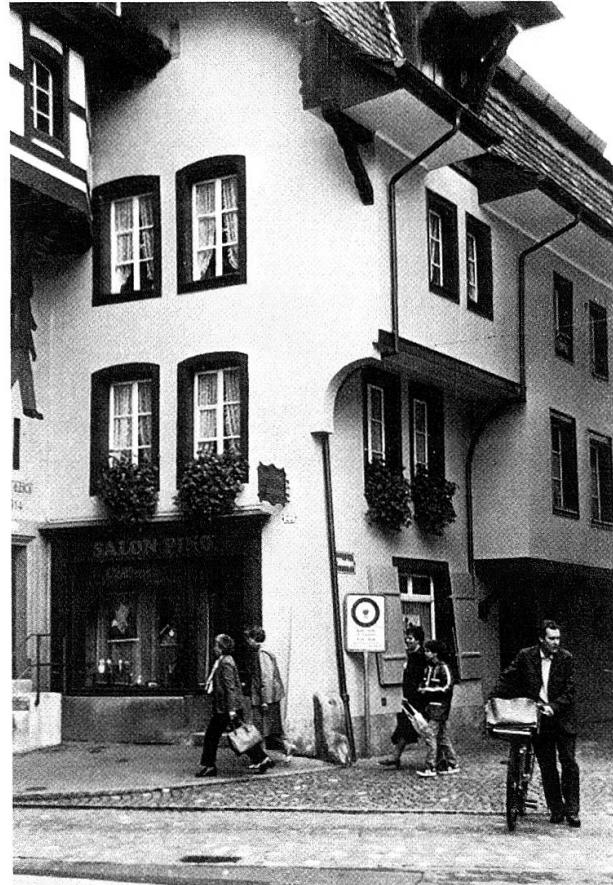
2

Haus Nr. 1 an der Golattenmattgasse lehnt sich an den Obertorturm. Dafür streckt es

sich beinahe ungebührlich. Eine feine Lektion wird hier geboten! Durch die Lage des Schaufensters gegen die Hauptgasse wird die Hauptausrichtung angegeben. An der Fassadenbreite ist ersichtlich, mit welcher Gebäudetiefe ausgekommen werden mußte. Da die ganze Hauszeile als Südfassade die habsburgische Stadtmauer benutzt, bleibt in der Tiefe bis zur Gasse kaum Platz für die Anordnung eines einzigen Zimmers. Als Folge davon hat man die

oberen Stockwerke in den Freiraum der Gasse vorkragend errichtet. Diese Lösung war damals durch die Verwendung der Fachwerkkonstruktion möglich. Erneuerungen ließen leider aber auch diese einleuchtende Sichtkonstruktion unter dem Putz verschwinden. Das Gebäude, genaue Bezeichnung: Zwischen den Toren 22/ Golattenmattgasse 1, entstand durch den Zusammenschluß mehrerer Häuser. Das ist aus der Gliederung noch heute ablesbar: das hochragende Kopfhaus und der gestreckte Westteil entlang der Gasse sind eigentlich zwei Teile. Ich meine, es wurde so eine schöne städtebauliche Wirkung erreicht, durch die Zugehörigkeit sowohl zum Platz zwischen den Toren als auch zur engen Golattenmattgasse. Ein ausgezeichnetes Beispiel, wie kleine Häuser selbst in dieser beschränkten Lage zu großzügigen Anlagen umgewandelt wurden.

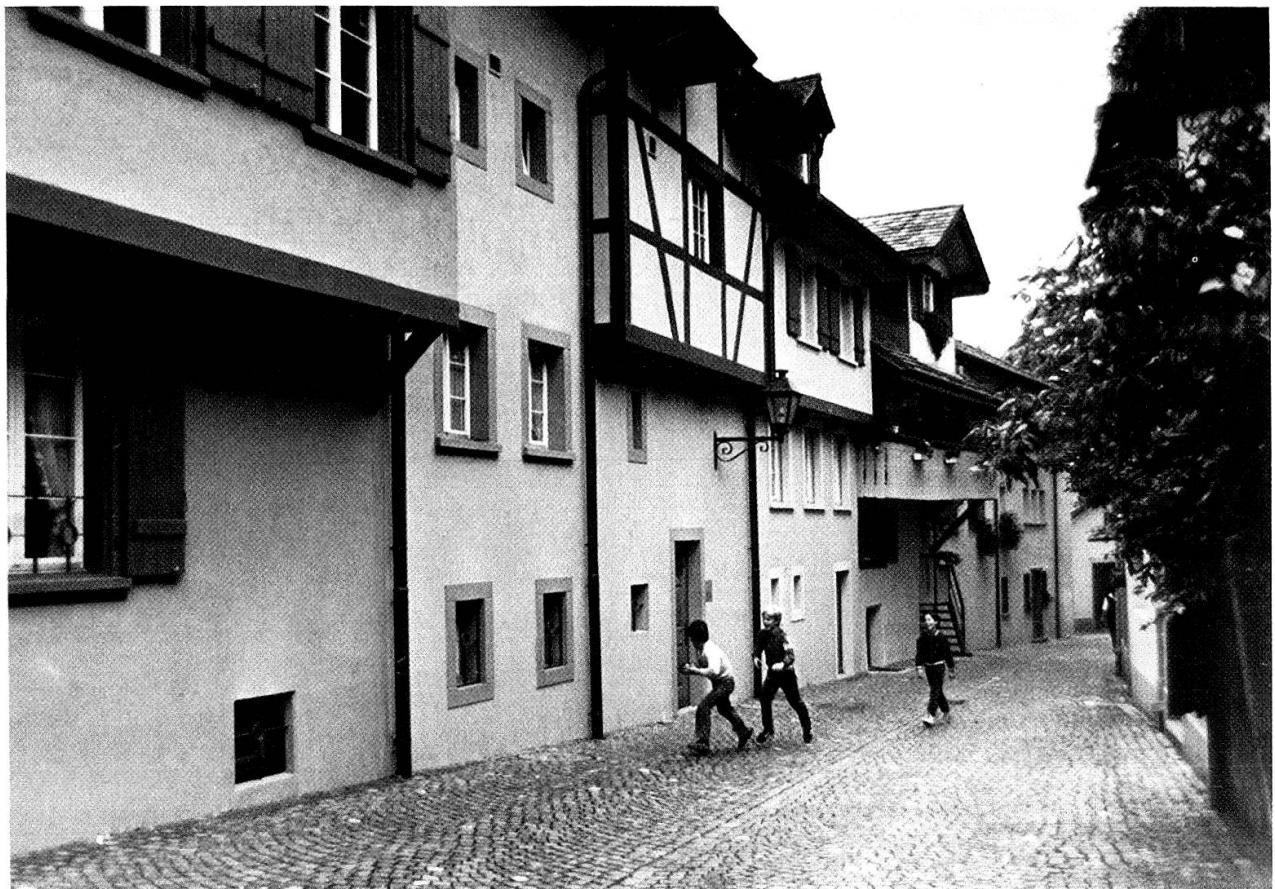
3

Betrachten wir die Häuser 13, 15, 17. Was können wir ablesen? Wie viele Häuser sind es eigentlich? Wie sind die Geschosse zueinander organisiert? Welche konstruktive und architektonische Ordnung zeichnet sich ab? Was drücken die Bauten aus? Mißverständnisse, meine ich. Zu deuteln bleibt zwar viel, zu erkennen dagegen wenig. Vorgegeben werden zwar vier Häuser (oder sind es nur drei?). Sie alle werden aber nur von einer einzigen Haustür erschlossen. Die innere Organisation: Vermutlich haben Trittstufen ausgleichende Funktion erhalten. Ich hoffe, wenigstens für die Benutzer seien sie keine Stolperschwellen. Die gutgläubigen Stadt-

wanderer und selbst die Planer sind hier in eine didaktische Falle geraten. Offensichtlich stellte man sich hier die Aufgabe, ein mögliches ehemaliges Aussehen zu zeigen. Also wurden rasch ein paar typisch scheinende Details zusammengetragen und eingebaut. Doch deren unglaubliche und undifferenzierte Anwendungen stellen die Vermittlung des Echten wieder in Frage. Ein paar Argumente: Das konsequente Brandmauersystem

wird durch die zentrale Organisation der Erschließung verunmöglicht. Die Hinwendung zur Gasse ist unklar, manchmal werden Haupt-, in anderen Geschossen Nebenräume der Gasse zugeordnet. Die selbst bei den Nachbarn links erkenntliche Klarheit des Aufbaus fehlt. Die Auskragungen sind konstruktiv inkonsequent behandelt. Eine Sichtkonstruktion wird vorgeführt. Aus den andern verputzten Beispielen geht nicht hervor, ob der Rie-

gelteil bloß verputzt ist, oder ob die Holzschwelle tatsächlich als Auflager einer gemauerten und verputzten Fassade gilt. Die Detaillierung der Fenster, Fenstergewände und Läden sind in einer simplen, traditionellem Handwerk unwürdigen Art ausgeführt. Der Putz und die eingelegten Fenstersprossen weisen weiter auf die heutige Industrialisierung des Bauhandwerks hin. Aus dem Bau geht nirgends klar hervor, daß alte Substanz darin verwoben wurde,

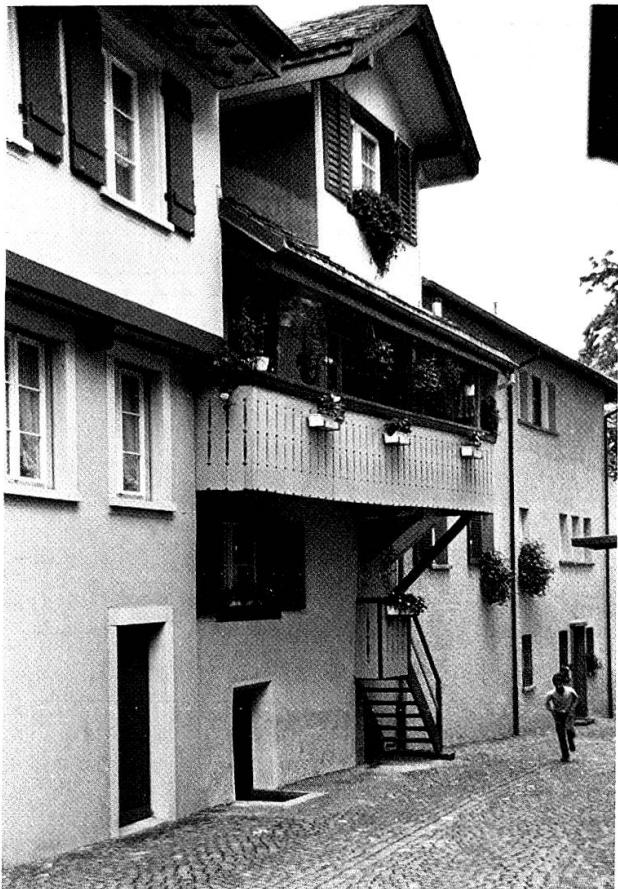
4 Golattenmattgasse 19

Der Abschluß der Südzeile kommt in Sicht. Er wird durch die Golattenmattgasse 19 eingeleitet. Die vorgehängte, durchlaufende Laube ist ein wesentlicher

Beitrag zum Gassenbild. Sie ist zwar wie die anderen Überstände ein Eingriff in den Gassenraum, durch die Luftigkeit und den Detailreichtum sehr vermittelnd zwischen der Öffentlichkeit in der Gasse und der Privatheit im Innern des Hauses. Die malerische Wirkung der Fassade wird durch den Nachbarn Nr. 21 gesteigert. Dessen Kahlheit lässt die Gliederung und Ursprünglichkeit von Nr. 19 um so stärker erscheinen.
