Artikel: Das Überschwemmungsereignis in Aarau am 9. August 2007 : 107 Liter Regen pro Quadratmeter innerhalb von drei Tagen
Autor: Ammann, Gerhard
DOI: <https://doi.org/10.5169/seals-559172>

Das Überschwemmungsergebnis in Aarau am 9. August 2007: 107 Liter Regen pro Quadratmeter innerhalb von drei Tagen

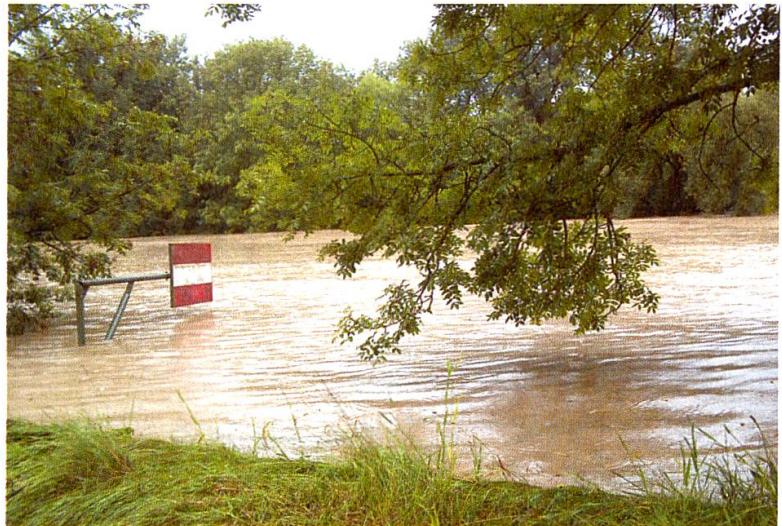
1 Diese Signaltafel für Schiffbenutzer steht am nördlichen Ufer des Oberwasserkanales. Sie bedeutet «Einbahn». Der Aufnahmestandort befindet sich auf dem Dämmli längs der Aarestrasse. Im Maximum stand das Wasser unter dem oberen roten Feld. Es konnte über dieses Dämmli fliessen, und grosse Teile des Scheibenschachens wurden überschwemmt. (3)

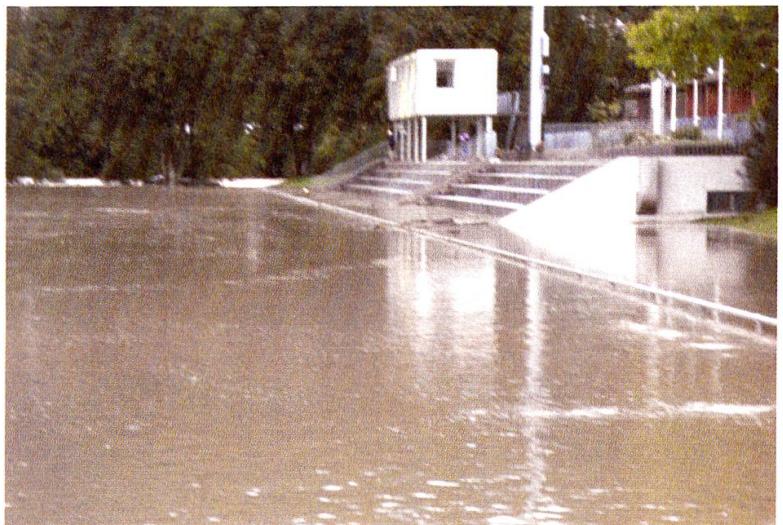
2 Das Leichtathletikstadion Schachen unter Wasser. (2)

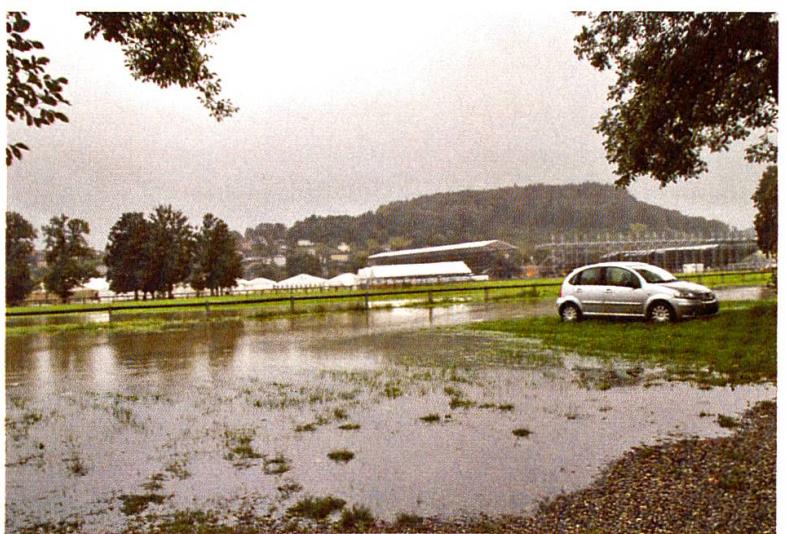
3 Der Schachen nördlich der Badi. Weite Flächen sind überschwemmt. Im Hintergrund sieht man die Bauten für das Eidgenössische Schwingfest. (2)

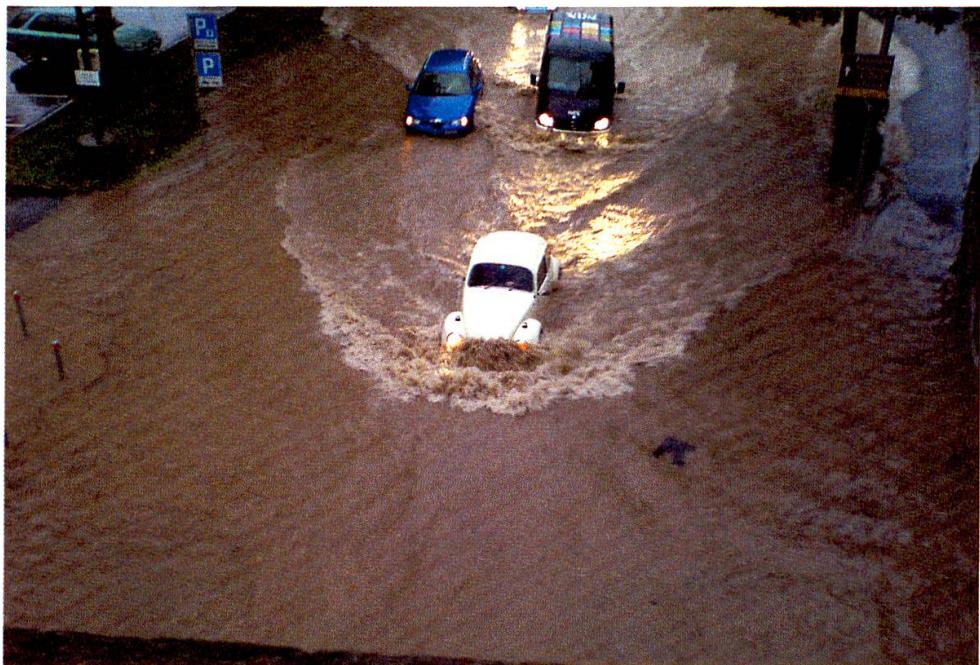
4 Blick von der Brücke Zollrain über die Mühlemattstrasse. Es ist 7 Uhr morgens. Die Autos sind noch mit Licht unterwegs. Sie fahren trotz polizeilicher Warnung «schiffsartig» durch das hohe Wasser. Der blaue PW hinten links wird stecken bleiben. (2)

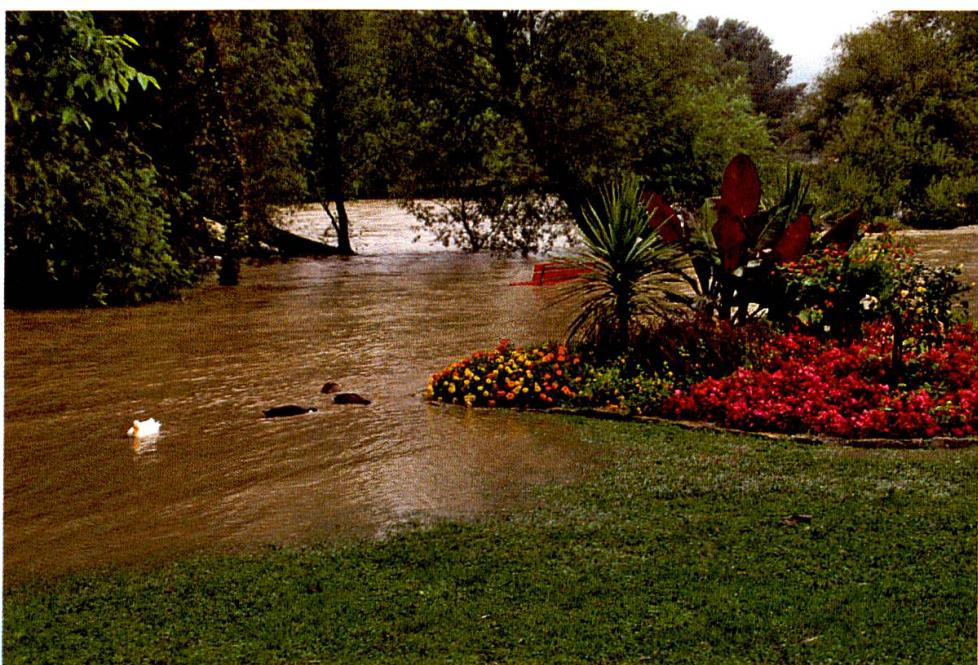
5 Mühlemattstrasse. Überschwemmte Wiese westlich des Mühlematthofes mit Blumenrondell. Auf dem Wasser schwimmt ein Schwan. (2)

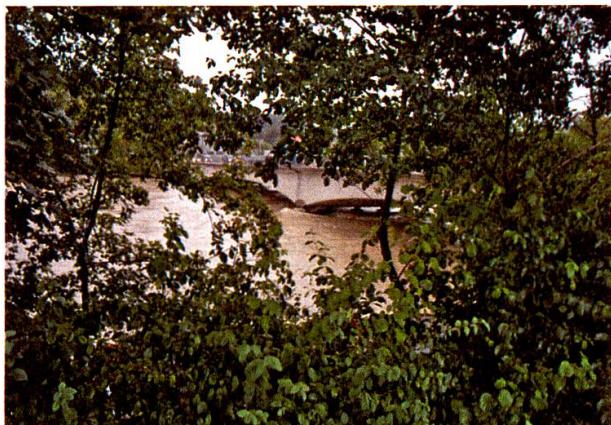
6 Blick von der Flösserstrasse durch die Gebüsche auf die Aarebrücke. Das Hochwasser erreicht die Oberkante des Brückenpfeilers. (2)

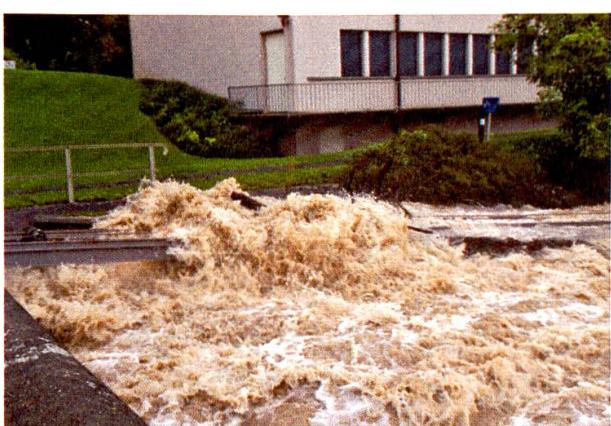
9 Unterhalb des Kraftwerkgebäudes der Aarau stehend: Überfall des Hochwassers, vermischt mit Schwemmholt vom Oberwasserkanal durch den Tunnel der Schiffsrampe. (2)

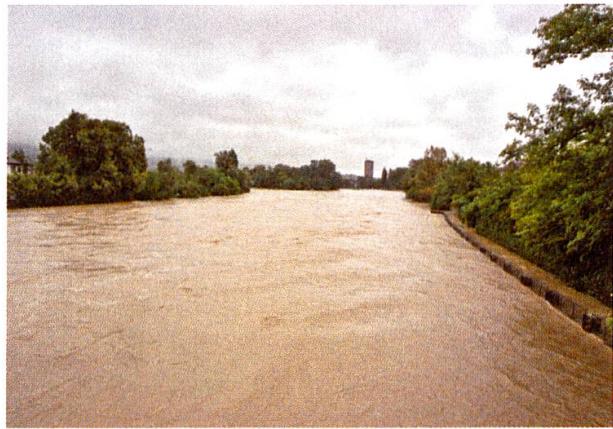
10 Blick von der Aarebrücke nach Osten, Aare abwärts. Das rechte Ufer (Philosophenweg) ist über schwemmt. Im Hintergrund erkennen wir die Verzweigung zum Oberwasserkanal des Kraftwerks Rüchlig und zu dessen Stauwehr. (2)

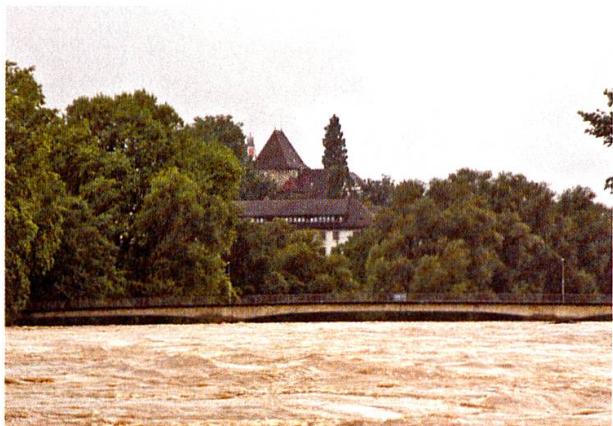
11 Blick von der Brücke zur Zurlindeninsel oberhalb des Kraftwerks Rüchlig zum Zurlindensteg. Dessen Joche ragen kaum mehr über die Aare hinaus.

Im Hintergrund erkennen wir das Schlossli und die grossen ehemaligen Fabrikgebäude. (2)

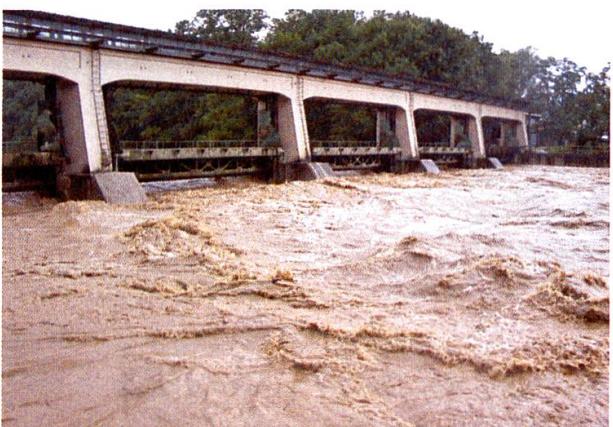
13 Die Flussunterseite des Stauwehrs Rüchlig. Die Schützen sind maximal hochgezogen, und das Hochwasser strömt mit gewaltiger Wucht unter diesen hindurch. (1)

Ab 19.30 Uhr wurden beim Rüchligwehr sukzessive Schütze um Schütze geöffnet, sodass darunter eine Öffnung von beinahe 4 Metern entstand. Später wurden alle bis zu einer Öffnung von 4.70 Metern angehoben. Dieser Vorgang war um 02.21 Uhr beendet.

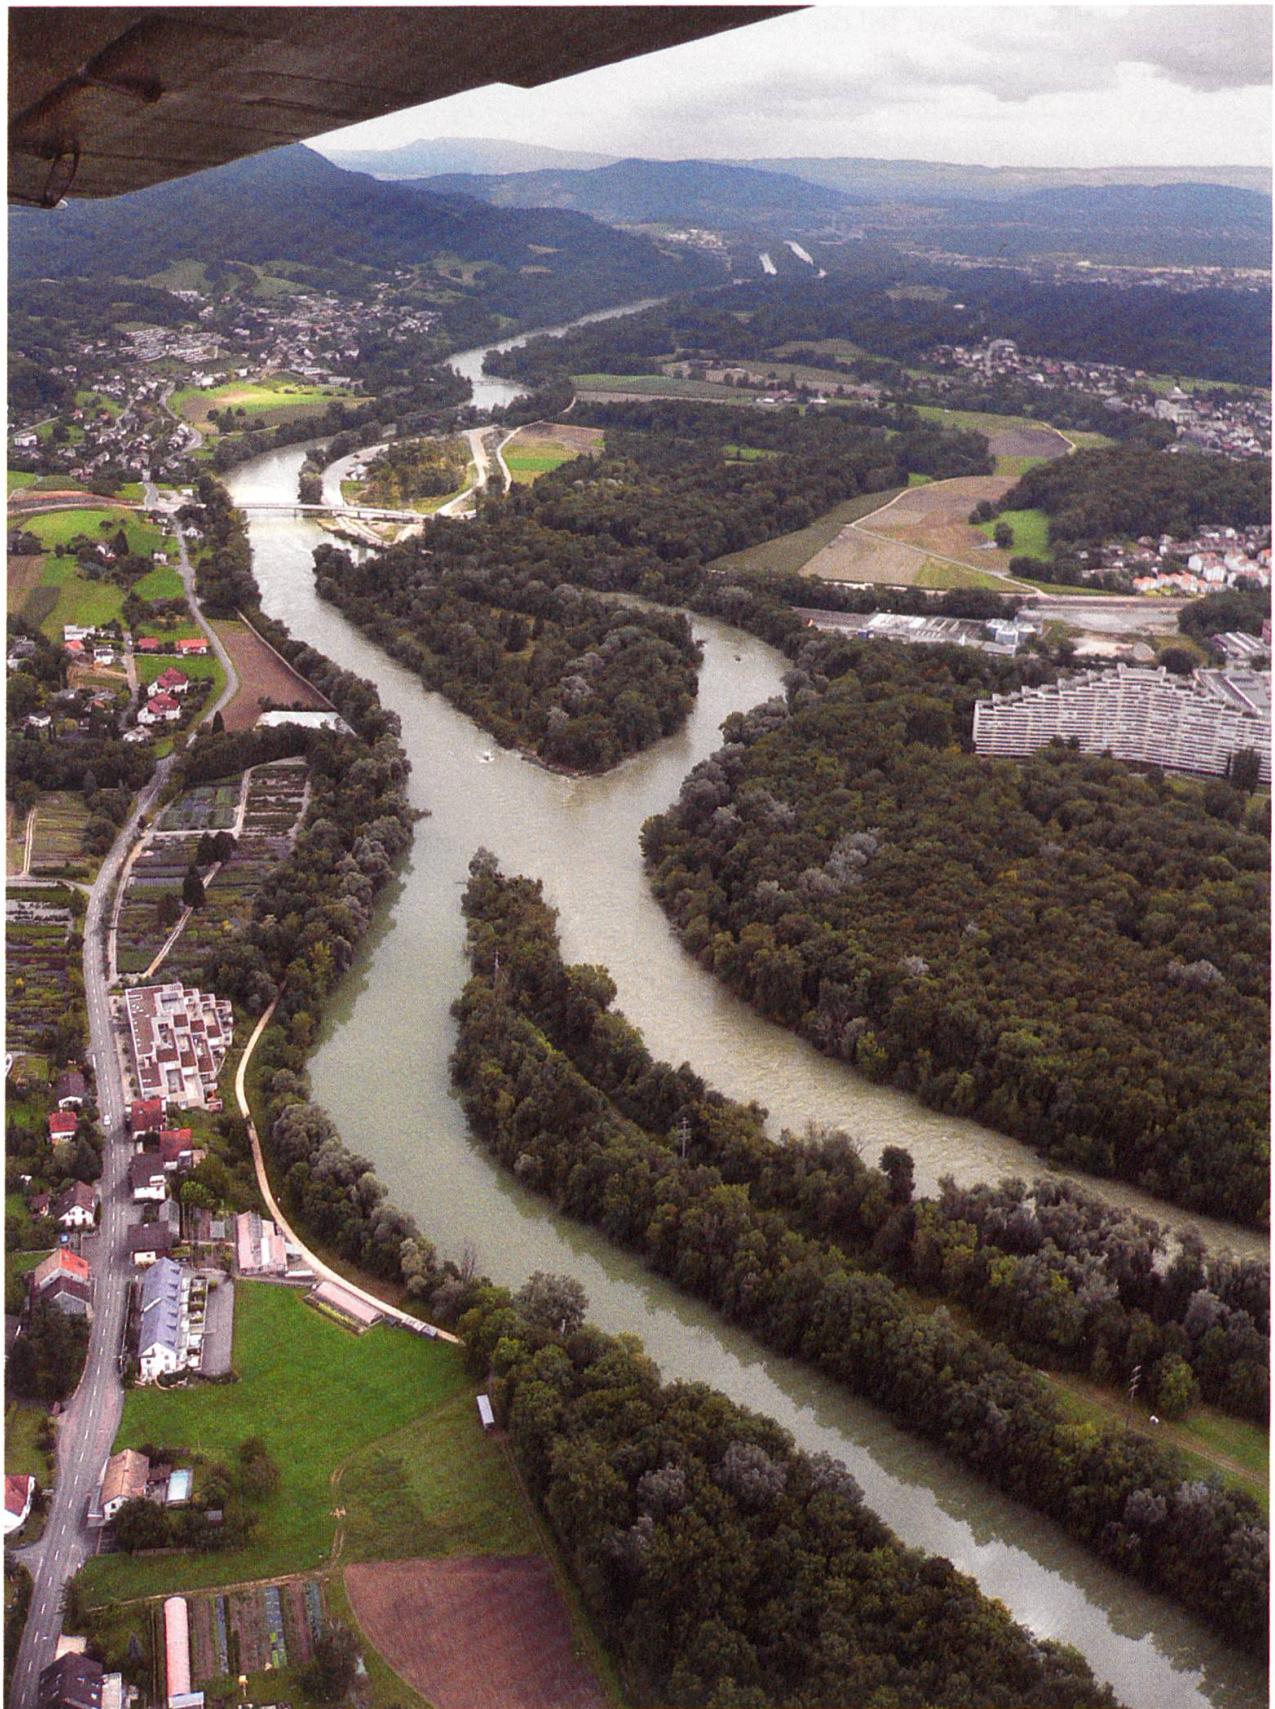
14 Nachdem das Wetter besser geworden war, konnten Flugaufnahmen gemacht werden. Dieses Foto hat Bruno Schelbert aus einem Flächenflugzeug gemacht. Er ist Mitarbeiter der Sektion Natur und Landschaft der Abteilung Landschaft und Gewässer des Departements Bau, Verkehr, Umwelt BVU und dokumentiert die Landschaften des Aargaus seit vielen Jahren aus der Luft. (Foto: Oekovision, Widen)

Die Alte Aare durchbrach die Zurlindeninsel an deren schmalster Stelle und in einer sanften Rechtsbiegung des Flusslaufes. Der Fluss prallte mit seinen rasch fliessenden, gewaltigen Wassermassen ans Ufer der Insel, das dort mit Felsblöcken befestigt und gesichert war. Das Wasser überfloss die Insel und erodierte diese von der Seite des Unterwasserkanals her, also von hinten, rückwärts. So entstand ein Durchbruch von rund 300 Metern Länge: Die Zurlindeninsel wurde in

zwei Inseln geteilt. Ein guter Teil des Wassers in der Alten Aare floss danach in den Unterwasserkanal. Dort, wo der Durchbruch erfolgte, liegt der Unterwasserkanal einiges tiefer als die Alte Aare. Das gab dem zufließenden Wasser zusätzliche Kraft. Das Ganze war ein unglaublicher und völlig unerwarteter Vorgang. Niemand hatte mit einer solchen Möglichkeit gerechnet, ein derartiger Durchbruch wurde denn auch in keine Prognose mit einbezogen. Alle waren überrascht.

Tendenziell geradeaus fliessend, hatte die Alte Aare mit ihrem Hochwasser in der dortigen Biegung keine Mühe, sehr rasch das lockere Material abzutragen und die Insel zu durchbrechen. Niemand war damals dort. Und das wäre wegen der Überschwemmungen zum Beispiel im Sommergrien auch viel zu gefährlich gewesen. Es war ja auch noch früher Morgen. Der Durchbruch muss etwa um 5 Uhr erfolgt sein.

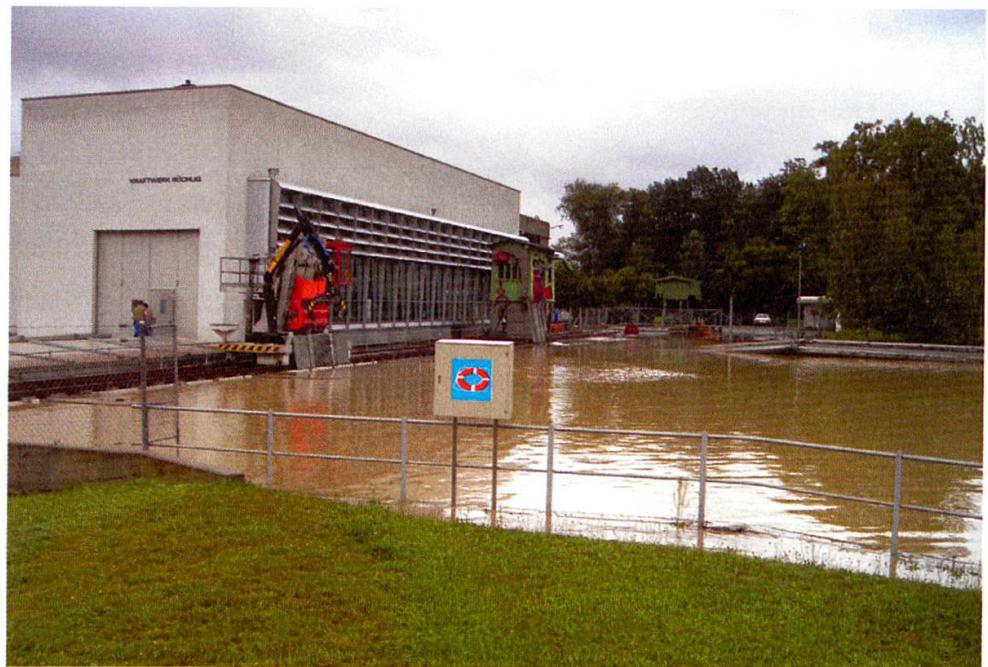
15 Das Kraftwerk Rüchlig nach dem Totalausfall zwischen 7 und 8 Uhr am Morgen des 9. August 2007. Man erkennt die überbordende Füllung des Oberwasserkanals mit Wasser. (1)

Zwischen 06.11 und 06.24 Uhr fielen die drei Rohrturbinen aus. Diese liegen im Gebäudekomplex am tiefsten und wurden durch den Rückstau zuerst überschwemmt. Sie wurden um 06.30 Uhr spannungslos gemacht. Die Flut drang von oben in das Maschinenhaus ein. In diesem Kraftwerksteil stand das Oberwasser schlussendlich knietief. Um 06.42 Uhr fielen zwei Turbinen der alten Maschinengruppe aus. Ab 06.42 Uhr war nur noch eine Turbine in Betrieb. Das war der Moment, als Andi Jurt am Oberwasserkanal stand und dort den beginnenden Rückstau, zuerst die Verlangsamung und dann das (vermeintliche) Zurückfliessen und Überfliessen, miterlebt hatte. Um 07.36 Uhr fiel die dritte und letzte Turbine aus. In allen Fällen hatte sich eingedrungenes Wasser mit Schmieröl vermischt. Um 07.40 Uhr wurden der Trafo 2 und damit sämtliche elektrischen Anlageteile ausgeschaltet. Das Kraftwerkpersonal verliess dann die Anlage. Und 08.01 Uhr fielen die Zuleitungen der 50-Kilovolt-

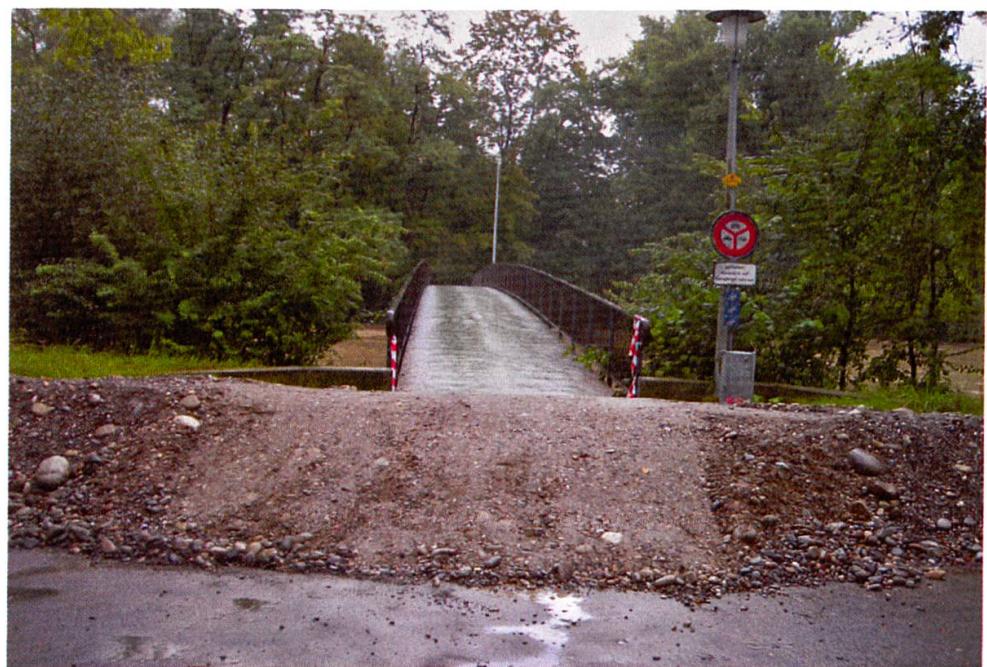
16 Zum Schutz des Quartiers Scheibenschachen hat man unkompliziert und in kürzester Zeit wasserwärts längs der Aarestrasse einen Kiesdamm aufgeschüttet, doch viele Häuser waren zu diesem Zeitpunkt schon überschwemmt. Wir erkennen diesen «Damm» am Nordende des Zurlindenstegs. Man sieht, dass Velofahrer und Fussgänger diesen Damm überquert haben und eine Einsenkung entstehen liessen. (2)

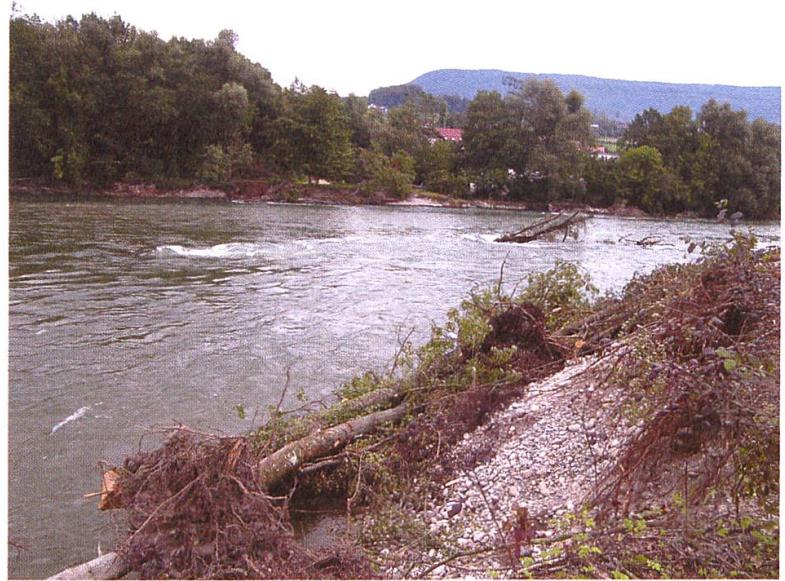
17 Sofortiger Schutz der erodierten Steilufer der unteren Insel mit gefällten Bäumen. Man hat in Ufernähe eine Bodenmulde ausgehoben und darin einen grossen Felsblock versenkt. Die Bäume werden mit einem Stahlseil an diesen Felsblock verankert. (1)

eines Deichs oder eines Flusses. Der Düker für die Kanalisation der Gemeinden Erlinsbach, Küttigen und Biberstein und für das Gebiet Aarau Nord verläuft unter dem Unterwasserkanal und der Alten Aare hindurch zur Kläranlage. Er stand bei der unteren Restinsel kurz vor der Zerstörung. Pro Tag wurde die Insel durch die Strömung um 6 Meter verkleinert. Bis zum Düker bestand nur noch ein Abstand von 16 Metern. Das heisst, die Verantwortlichen hatten nur noch etwas mehr als zwei Tage Zeit. Vordringlich musste verhindert werden, dass der Düker herausgespült wurde und brach. Dadurch würde das Kanalisationswasser von rund 15000 Menschen auslaufen und die Aare massiv verschmutzen. Durch die notwendigen Reparaturen würden grosse Kosten entstehen. Schnellstens musste die weitere Erosion des Westrands der unteren Insel gestoppt werden. Die Ufer sollten durch gefällte Bäume geschützt werden. Mit Schiffen (einer Fähre) wurde das benötigte Material des Stadtforstamtes auf die Insel gebracht. Die gefällten Bäume wurden mit einem Stahlseil an einem in einer Grube platzierten Felsblock verankert. Der Fachbegriff dieses Vorgangs lautet: Senkfaschinen einbringen.

Schnellstens musste die weitere Erosion des Westrands der unteren Insel gestoppt werden.

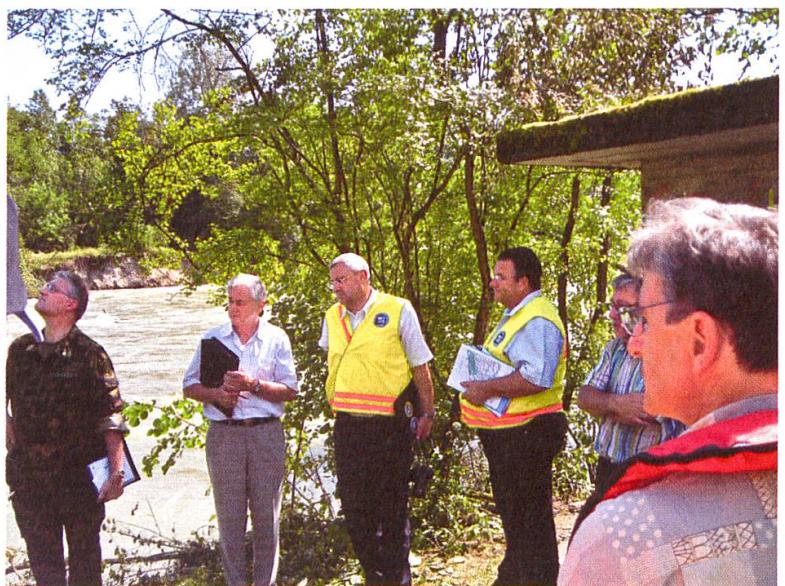
18 Neben dem Pumpenhaus für den Düker in Küttigen haben sich am Nachmittag des 9. Augusts Verantwortliche für die Massnahmen zur Schliessung der Lücke zwischen den beiden Inseln zusammengefunden.

Rechts erkennt man das Flachdach des Gebäudes, und jenseits des Unterwasserkanals sieht man die Erosionsfront der unteren Insel. (1)

In der gleichen Gruppierung am selben Ort und am selben Nachmittag besprach man das weitere Vorgehen bezüglich der Schliessung der Lücke zwischen den beiden Inseln. Man wollte zuerst mit Material aus dem Unterwasserkanal eine

tragfähige Verbindung zwischen den beiden Inseln aufschütten. Diese musste durch Vibration verfestigt werden. Dann sollten in der zentralen Längsrichtung Spundwände eingerammt werden. Danach beabsichtigte man, die Verbindung weiter aufzuschütten und deren Ufer gegen die Alte Aare mit grossen Blöcken massiv zu verstärken und zu schützen. Eine standortgerechte Begrünung sollte eingeleitet werden.

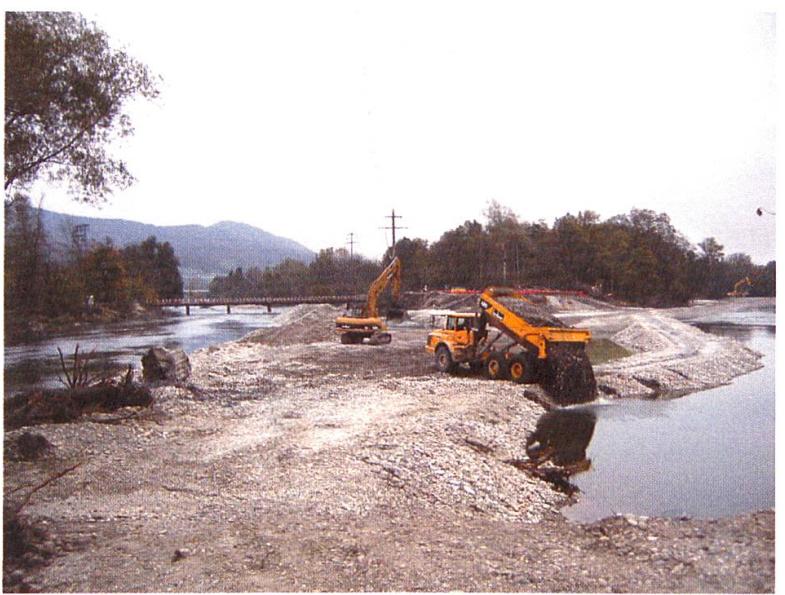
19 Die Brücke über den Unterwasserkanal zur unteren Insel ist gebaut worden und in Betrieb. Schwere Maschinen schütten zwischen den beiden Inseln mit Kies einen befahrbaren Damm auf. Den Kies entnimmt man dem Unterwasserkanal und den Verschwemmungen und Anhäufungen durch die Alte Aare. (1)

Zu Beginn der Arbeiten wurden schwere Geräte mit einer Fähre von der Bibersteiner Brücke aus zum Einsatzort gebracht. Danach errichtete man eine Brücke vom Nordufer mit Zugang zur Bibersteinerstrasse, damit schweres Material auf die untere Insel gebracht werden konnte.

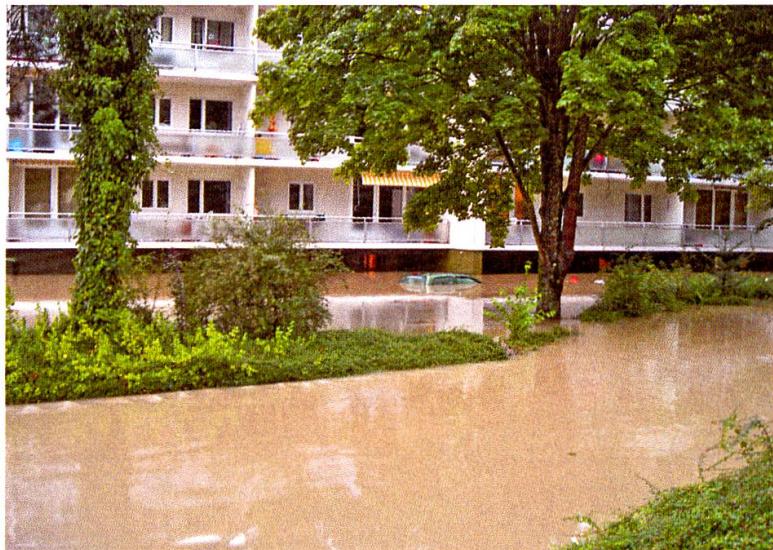
21 Überschwemmung in der Telli an der Maienzugstrasse. In diesem Mehrfamilienhaus war das Kellergeschoss samt den Garagen überflutet. Es entstanden Totalschäden. Auf dem überschwemmt Parkplatz erkennt man knapp das Dach eines PW. (1)

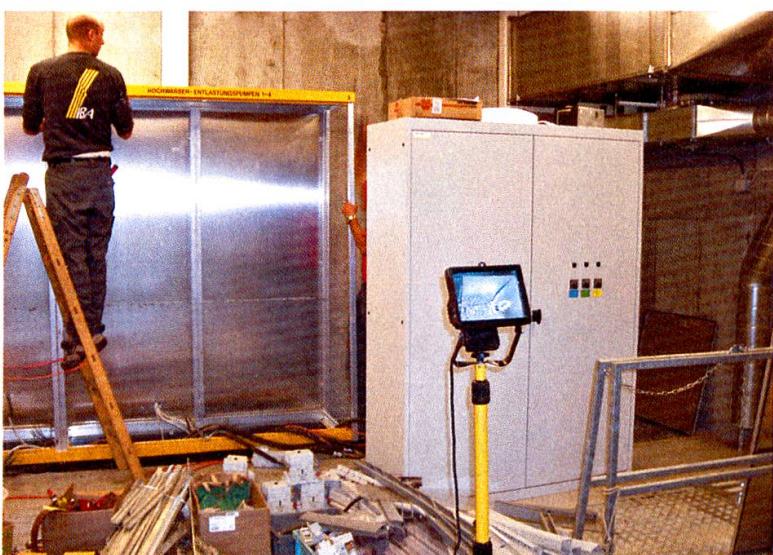
22 Beschädigter Betriebsraum des Regenrückhaltebeckens an der Römerstrasse. (1)

Einen heiklen und dringlichen Sonderfall stellte die Überflutung und der Ausfall der Pumpen des Regenauffangbeckens an der Römerstrasse dar. Diese Anlage musste beschleunigt ausgepumpt und wieder in Betrieb genommen werden.

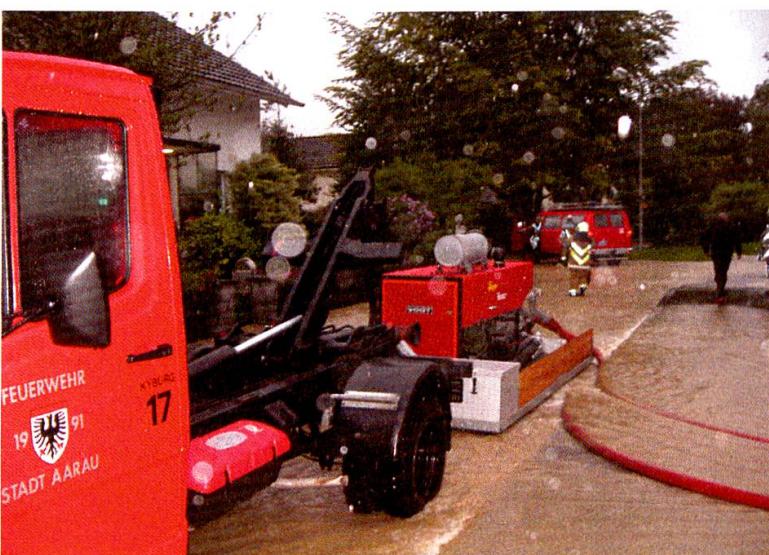
23 Die Feuerwehr entlastet das Regenrückhaltebecken durch abpumpen. Die Schläuche führen unterhalb des Stauwehrs in die hochgehende Aare. (1)

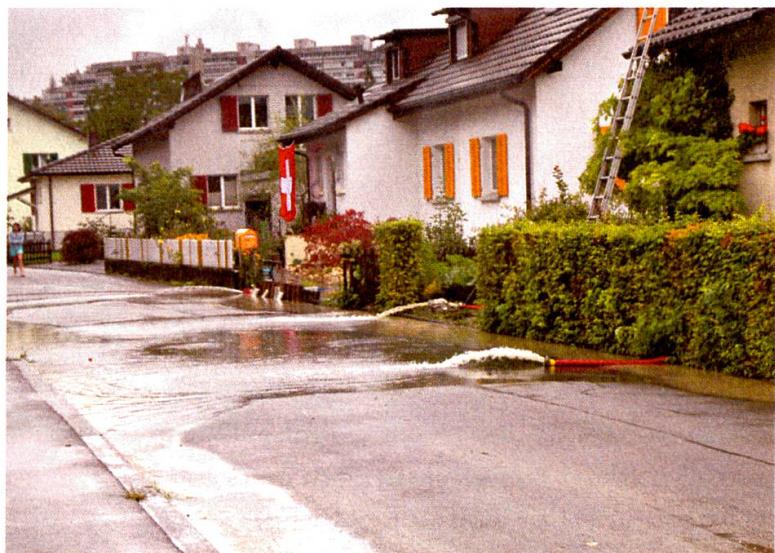
24 An der Römerstrasse werden Keller von Einfamilienhäusern leergepumpt. (1)

Nach dem Ablaufen des Überschwemmungswassers draussen mussten die Strassen gereinigt werden. Danach ging es ans Auspumpen der Kellergeschosse (Keller und Garagen). Solange das Wasser «anwesend» war, nützte ein Auspumpen der Keller nichts. Und schlussendlich musste all das, was vom Wasser zerstört worden war, gestapelt und entsorgt werden. Dafür wurden Mulden bereitgestellt.

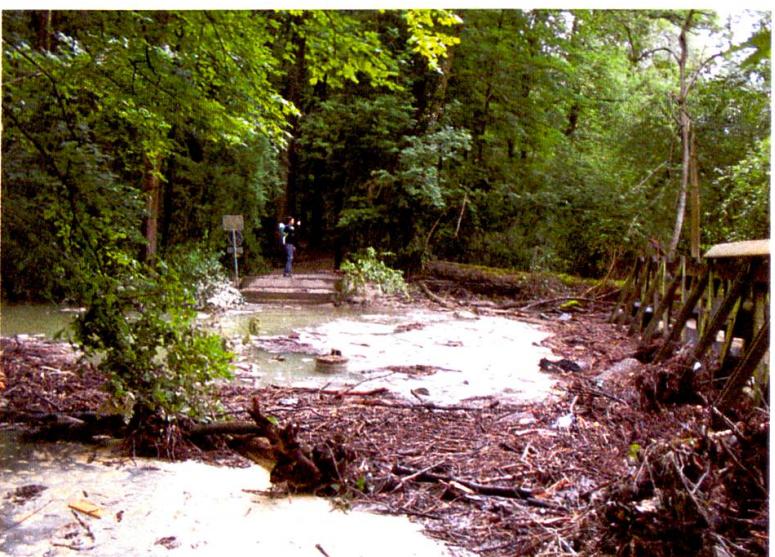
26 Die Holzbrücke im Sommergrien über den Frey-Kanal. Der Stau, durch Schwemmholt verursacht, hat dazu geführt, dass diese Brücke massiv beschädigt und aarewärts verschoben wurde. Wir erkennen auf der gegenüberliegenden Seite den Fussweg von Aarau zur Suhremündung. (1)

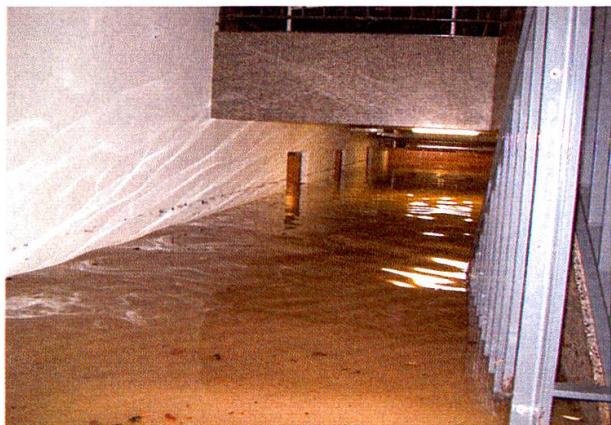
30 Das Kellergeschoß unter der Turnhalle im Aare-schulhaus. Links zwei Türen der Garderoben. An der Wand erkennt man die Schmutzlinie des höchsten Wasserstandes. (3)

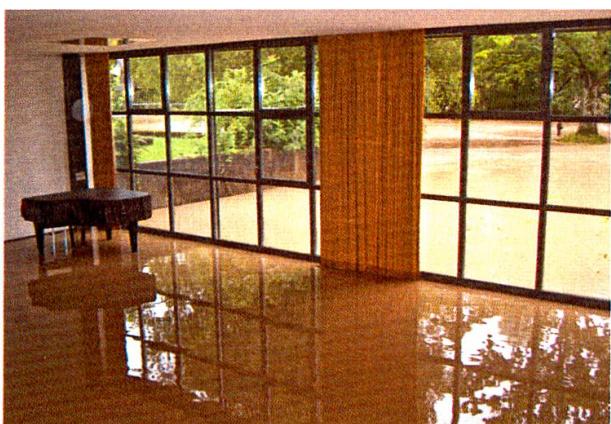
31 Die Aula. Einsam und verloren steht der wertvolle Flügel auf dem Podest im Wasser. Er konnte mit grossem Aufwand repariert werden. Im Bereich des Saalbodens steht das Wasser einen Meter hoch. Eine traurige und herrlich stimmungsvolle Aufnahme. (3)

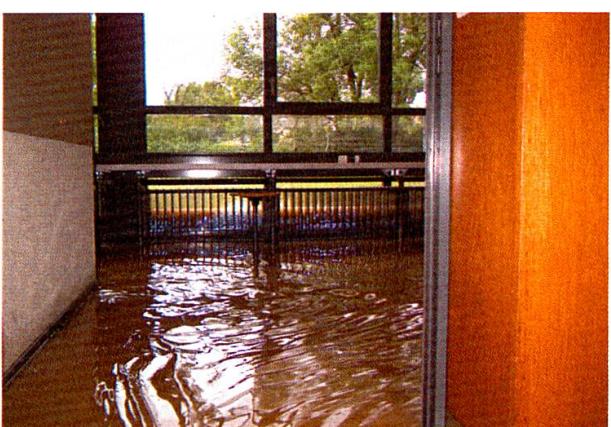
32 Aus dem Informatikzimmer im Untergeschoss fliesst Wasser in den Gang. (3)

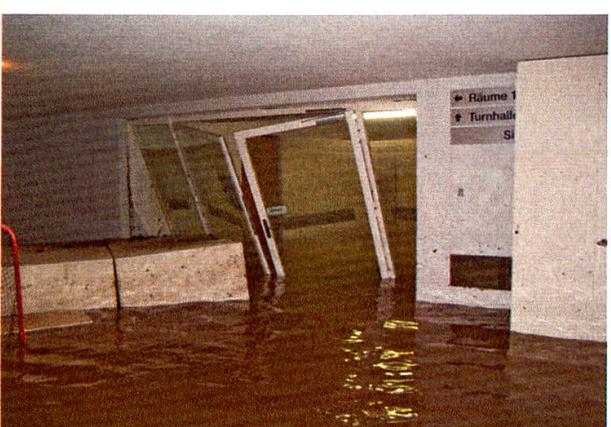
33 Im Kellergeschoß der Turnhalle. Das einfliessende Wasser hat die Brandschutztüren aus der Halterung gerissen und zerstört. Das Wasser stand bis zur Untergrenze der Hinweise an der Wand! Von rechts wurde ein grosser und schwerer Kasten eingeschwemmt. (3)

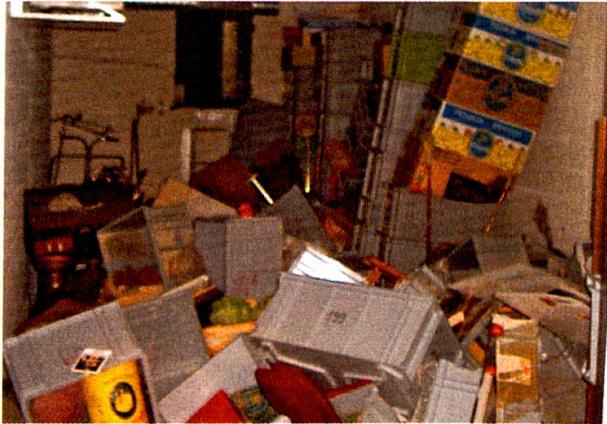
34 Das Chaos in einem der Lagerräume des Museums Schlossli in der Zivilschutzanlage. Diese Räume waren bis zur Decke mit Wasser gefüllt. Die gestapelten, nummerierten Schachteln blieben in Unordnung zurück. (3)
