Artikel: Die Erfindung eines Geländers : Sanierung der Aarauer

Haldengeländer 2010

Die Erfindung eines Geländers – Sanierung der Aarauer Haldengeländer 2010

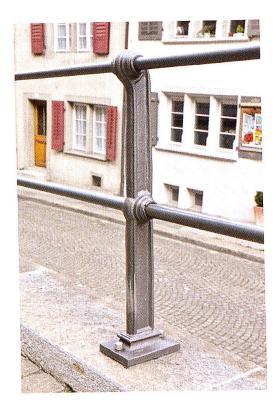
13 Gusspfosten restauriert.

Knapp die Hälfte der Gusseisenpfosten können erhalten werden. Sie werden auf einem Teilstück des Geländers zusammengefasst. Die neuen Geländer ergänzen das bestehende, historische Geländer. Auch sie sind industriell gefertigte Halbfabrikate. Mit Laserschneidetechnik wird der historische Schattenriss der bestehenden Gusspfosten für die neuen Stahlpfosten übernommen.

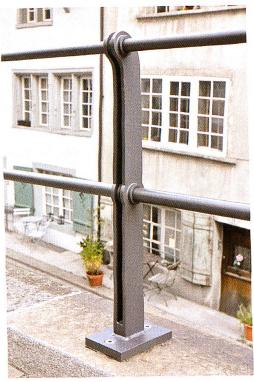
14 Stahlpfosten neu.

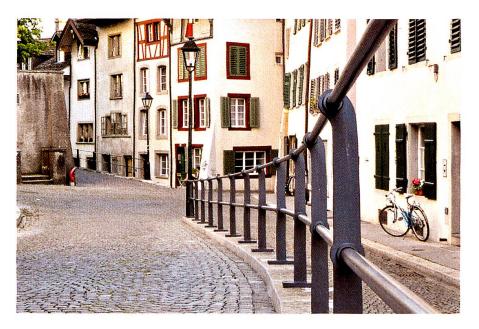
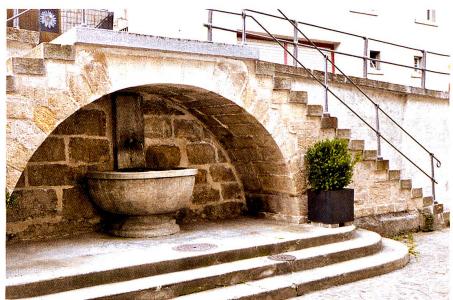
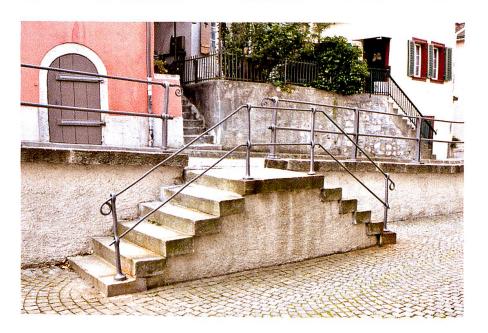
¹⁵⁻¹⁷ Bauzustand 2010.

Die Geländerpfosten werden neu mit einem reduzierten Abstand von 1.8 m Distanz versetzt, so dass stärkere Lasten aufgenommen werden können. Die alten und neuen Geländerpfosten werden um 180 Grad gedreht, damit die Kröpfung auf die obere Rampe ausgerichtet ist und somit ein bequemes Sitzen auf dem oberen Holm erschwert wird.

der höhe von einem Meter mit dem alten Geländer erfüllt werden. Der Abstand des unteren Holms zum Boden ist mit der neuen, erhöhten Bordgestaltung ebenfalls normgerecht. Der Bordstein wird mit Gefälle gegen die Strasse und etwa 7 bis 10 cm auskragend über die Stützmauer hinaus versetzt, um diese gegen Witterungseinflüsse zu schützen.

Die Befestigung der Geländerpfosten erfolgt nicht direkt in den Gneis, sondern in einen darunterliegenden neuen Stahlbetonriegel. Somit liegt die Hauptverankerung geschützt unter der Gneisplatte und beansprucht diese nur auf Druck. Die Geländerpfosten werden nur mit zwei Schrauben befestigt, somit wird der Gneis pro Stütze nur zweimal durchbohrt, der Stein wird weniger beansprucht und das Rissrisiko wird minimiert.

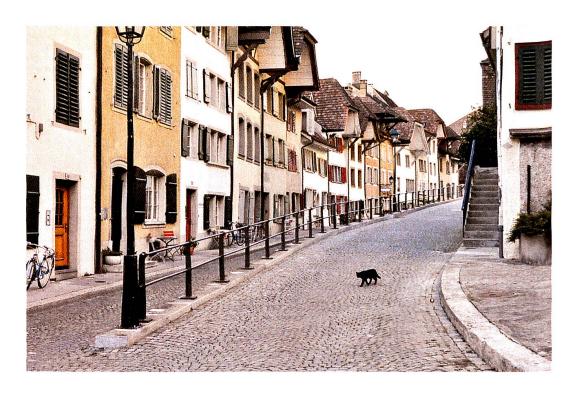
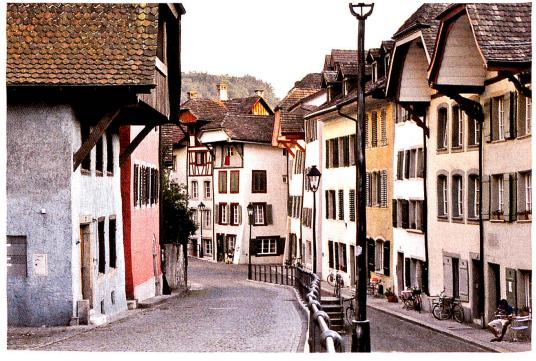
¹⁸⁻²⁰ Neue Pfosten.

Auf dem mittleren Teilstück der Strasse, zwischen den Treppenpodesten, werden die 25 alten, konservierten Pfosten versetzt. Auf den äusseren Strassenabschnitten werden die 33 neuen, modernen Pfosten montiert. Diese sind «Schattenprofile» der alten Gusspfosten. Die Oberflächen sind duplexiert, dabei wird das feuerverzinkte Metall mit einer weiteren, farbigen Schutzschicht versehen. Die neuen Pfosten sind in ihrer Höhe den bestehenden Gusspfosten gleich. So können bei Bedarf alte Pfosten nach und nach durch neue Stahlpfosten ersetzt werden. Im Zuge der Geländer- und Mauersanierung wurden auch die beiden Treppenabgänge mit ihren Geländern restauriert. Der Bogen über dem Brunnen des oberen Treppenabganges wurde frisch gemauert.
