Zeitschrift: Aarauer Neujahrsblätter
Herausgeber: Ortsbürgergemeinde Aarau
Band: 86 (2012)

Artikel: Die Erfindung eines Geländers : Sanierung der Aarauer Haldengeländer 2010
Autor: Vaucher, Claude / Bircher, Stephan
DOI: <https://doi.org/10.5169/seals-559043>

Die Erfindung eines Geländers – Sanierung der Aarauer Haldengeländer 2010

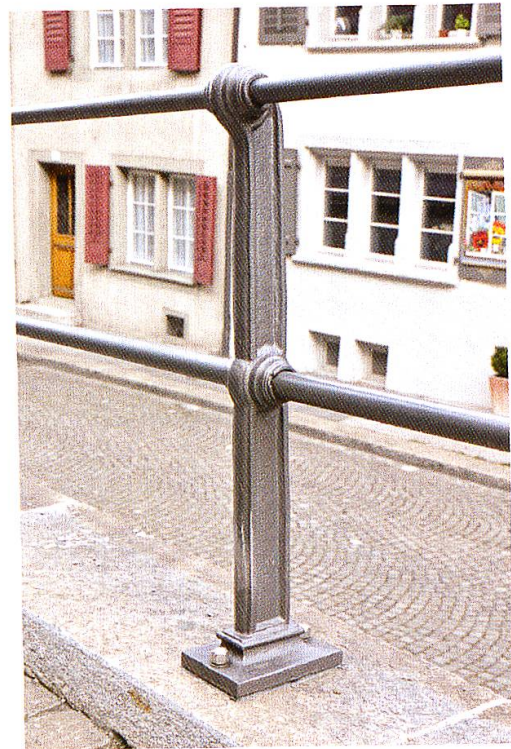
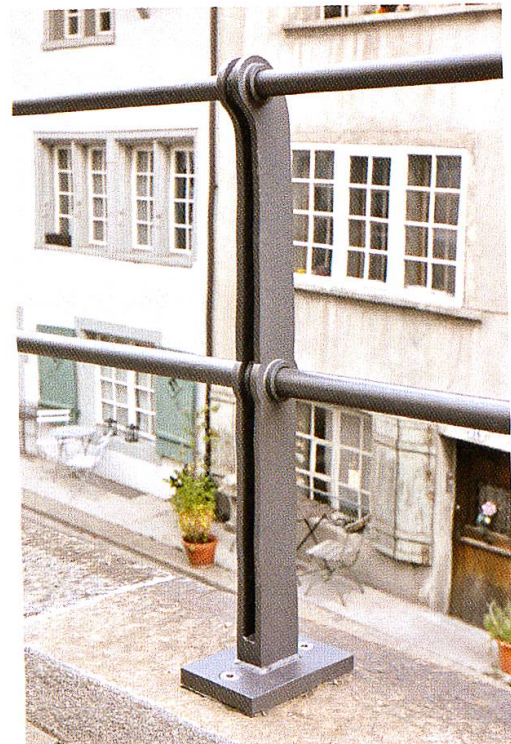
9–12 Schadstellen.

Gegen Ende des 20. Jahrhunderts wurde der Druck, das Hauptgeländer zu ersetzen, gross. Die unansehnlichen Spuren der verschiedenen, teilweise unbeholfenen Reparaturen beeinträchtigten das Gesamtbild. Die Reparaturarbeiten wurden immer schwieriger. Das Mauerwerk war durchnässt und durch Frost geschädigt. Die Bordsteine aus Gneis wiesen praktisch an allen Versetzorten der Pfosten starke Frostschäden auf und waren gerissen. Besonders klar zeigten sich diese Schäden dort, wo die Geländerpfosten auf eine Steinfuge versetzt wurden.

Das Geländer entsprach den aktuellen Sicherheitsanforderungen nicht mehr. Der «Zahn der Zeit» hatte an den Stützmauern und Geländern genagt. Die Schadstellen im Wand- und Treppenbereich, Deformationen der Mauern, schadhafte Mauerkronen, Geländer-Verankerungsschäden, beschädigte und verrostete Geländerteile, zwangen zur Sanierung des Strassenkörpers und der Geländer. Der historische Ort mit den denkmalgeschützten Altstadthäusern verlangte eine situationsgerechte Sanierung. Diese musste neben den technischen Aspekten auch Geschichte, Ort und Handwerk berücksichtigen – ein Denkmal am Strassenrand.

Die bestehende, abbröckelnde Stützmauer aus unarmiertem Stampfbeton, wird im Bereich der Krone neu erstellt und bei Schadstellen fachgerecht mit Kalkmörtel verputzt.

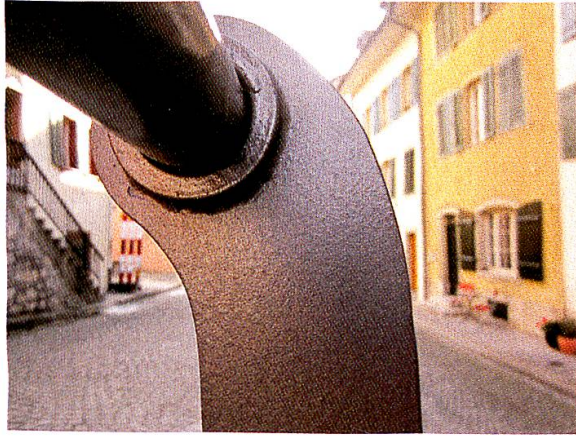
14 Stahlpfosten neu.

Knapp die Hälfte der Gusseisenpfosten können erhalten werden. Sie werden auf einem Teilstück des Geländers zusammengefasst. Die neuen Geländer ergänzen das bestehende, historische Geländer. Auch sie sind industriell gefertigte Halbfabrikate. Mit Laserschneidetechnik wird der historische Schattenriss der bestehenden Gusspfosten für die neuen Stahlpfosten übernommen.

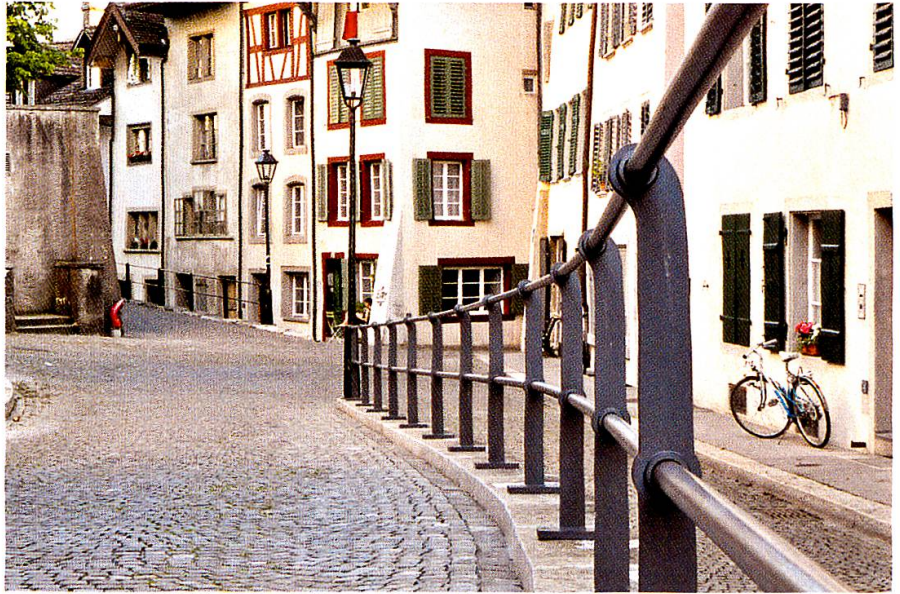
15–17 Bauzustand 2010.

derhöhe von einem Meter mit dem alten Geländer erfüllt werden. Der Abstand des unteren Holms zum Boden ist mit der neuen, erhöhten Bordgestaltung ebenfalls normgerecht. Der Bordstein wird mit Gefälle gegen die Strasse und etwa 7 bis 10 cm auskragend über die Stützmauer hinaus versetzt, um diese gegen Witterungseinflüsse zu schützen.

Die Befestigung der Geländerpfosten erfolgt nicht direkt in den Gneis, sondern in einen darunterliegenden neuen Stahlbetonriegel. Somit liegt die Hauptverankerung geschützt unter der Gneisplatte und beansprucht diese nur auf Druck. Die Geländerpfosten werden nur mit zwei Schrauben befestigt, somit wird der Gneis pro Stütze nur zweimal durchbohrt, der Stein wird weniger beansprucht und das Rissrisiko wird minimiert.
