**Zeitschrift:** Aarauer Neujahrsblätter  
**Herausgeber:** Ortsbürgergemeinde Aarau  
**Band:** 86 (2012)

**Artikel:** Die Erfindung eines Geländers : Sanierung der Aarauer Haldengeländer 2010  
**Autor:** Vaucher, Claude / Bircher, Stephan  
**DOI:** <https://doi.org/10.5169/seals-559043>

## Die Erfindung eines Geländers – Sanierung der Aarauer Haldengeländer 2010

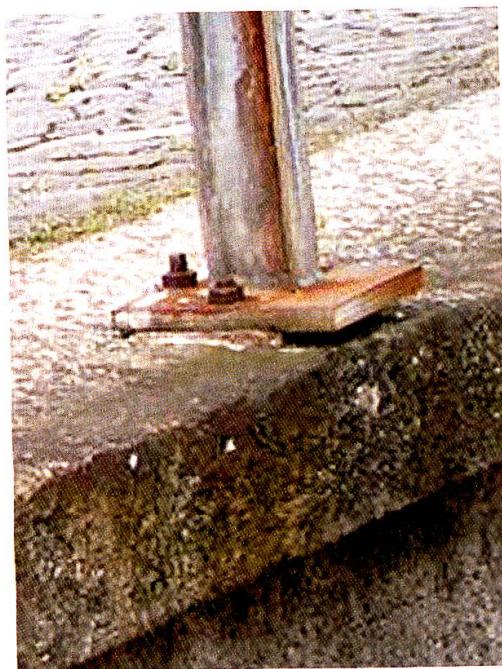
7 Schnörkel.

Als Handlauf diente ein 30 mm-Rohr. Das Traversenrohr mit 40 mm Durchmesser war später auch Hüllrohr für die Zuleitung der Elektroleitungen einer Strassenbeleuchtung. Die einzigen Schmuckelemente des Geländers waren die sogenannten «Schnörkel» am Ende der Geländerteile. Auch sie sind vorgefertigte Halbfabrikate.

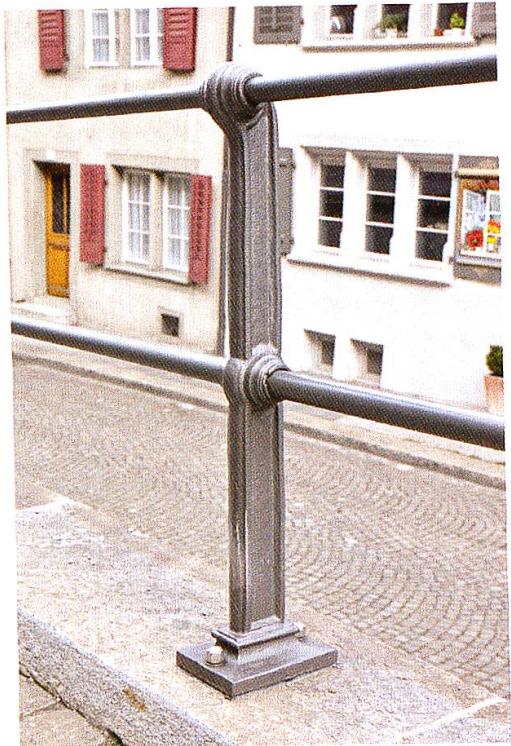
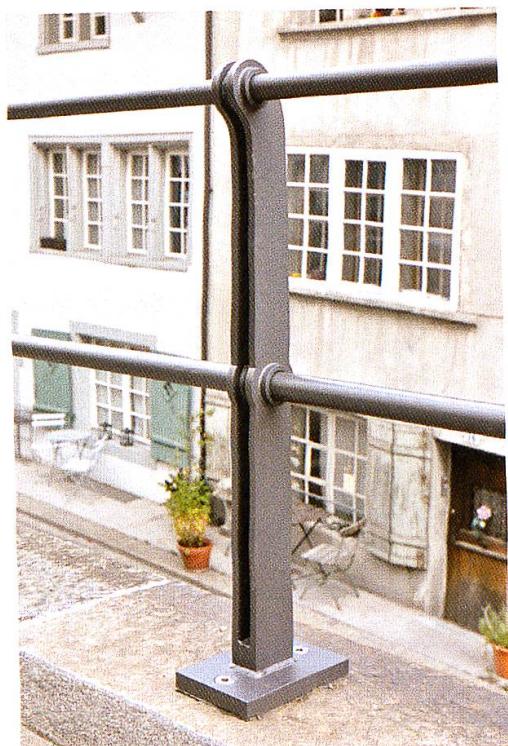
**9–12** Schadstellen.

Gegen Ende des 20. Jahrhunderts wurde der Druck, das Hauptgeländer zu ersetzen, gross. Die unansehnlichen Spuren der verschiedenen, teilweise unbeholfenen Reparaturen beeinträchtigten das Gesamtbild. Die Reparaturarbeiten wurden immer schwieriger. Das Mauerwerk war durchnässt und durch Frost geschädigt. Die Bordsteine aus Gneis wiesen praktisch an allen Versetzorten der Pfosten starke Frostsäden auf und waren gerissen. Besonders klar zeigten sich diese Schäden dort, wo die Geländerpfosten auf eine Steinfuge versetzt wurden.

Das Geländer entsprach den aktuellen Sicherheitsanforderungen nicht mehr. Der «Zahn der Zeit» hatte an den Stützmauern und Geländern genagt. Die Schadstellen im Wand- und Treppenbereich, Deformationen der Mauern, schadhafte Mauer-  
kronen, Geländer-Verankerungsschäden, beschädigte und verrostete Geländerteile, zwangen zur Sanierung des Strassenkörpers und der Geländer. Der historische Ort mit den denkmalgeschützten Altstadthäusern verlangte eine situationsgerechte Sanierung. Diese musste neben den technischen Aspekten auch Geschichte, Ort und Handwerk berücksichtigen – ein Denkmal am Strassenrand.

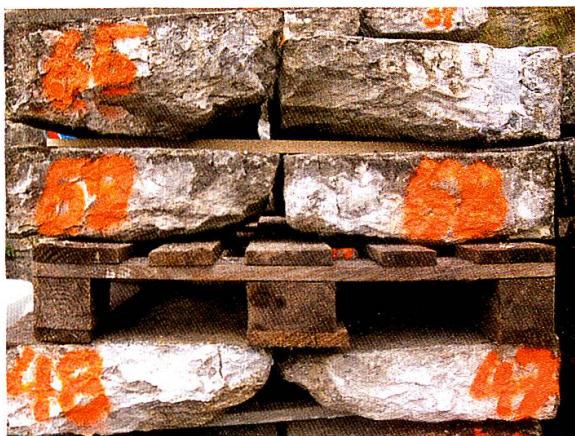
**13** Gusspfosten restauriert.

Die Gusseisenpfosten von Ende 19. Jahrhundert, der Gneisrandstein, das Kopfsteinpflaster und die verputzten Stützmauern werden entsprechend ihrem Zustand original erhalten. Auf eine Rekonstruktion wird verzichtet. Sie werden sorgfältig restauriert.

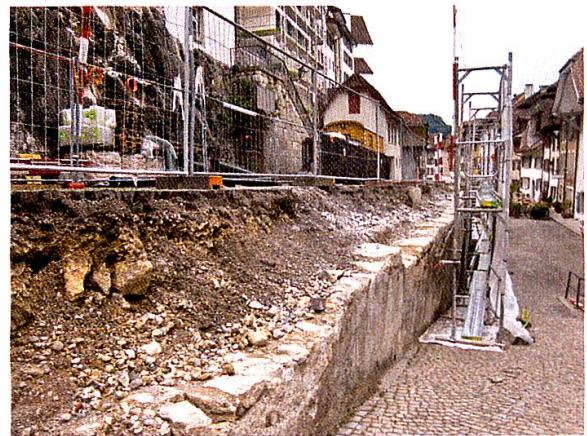
**14** Stahlpfosten neu.

Knapp die Hälfte der Gusseisenpfosten können erhalten werden. Sie werden auf einem Teilstück des Geländers zusammengefasst. Die neuen Geländer ergänzen das bestehende, historische Geländer. Auch sie sind industriell gefertigte Halbfabrikate. Mit Laserschneidetechnik wird der historische Schattenriss der bestehenden Gusspfosten für die neuen Stahlpfosten übernommen.

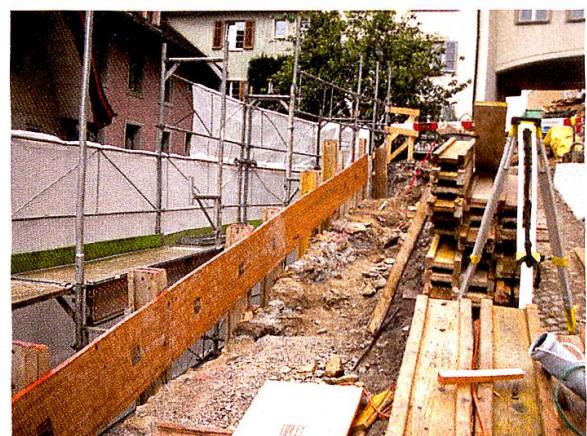
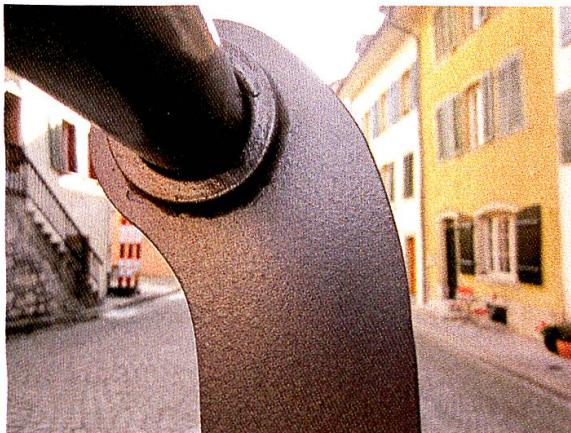
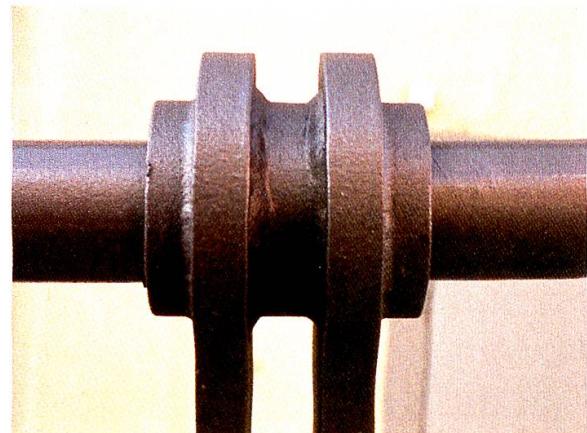
**15–17** Bauzustand 2010.

Die bestehende, abbröckelnde Stützmauer aus unarmiertem Stampfbeton, wird im Bereich der Krone neu erstellt und bei Schadstellen fachgerecht mit Kalkmörtel verputzt.

Die Befestigung der Geländerpfosten erfolgt nicht direkt in den Gneis, sondern in einen darunterliegenden neuen Stahlbetonriegel. So mit liegt die Hauptverankerung geschützt unter der Gneisplatte und beansprucht diese nur auf Druck. Die Geländerpfosten werden nur mit zwei Schrauben befestigt, somit wird der Gneis pro Stütze nur zweimal durchbohrt, der Stein wird weniger beansprucht und das Rissrisiko wird minimiert.

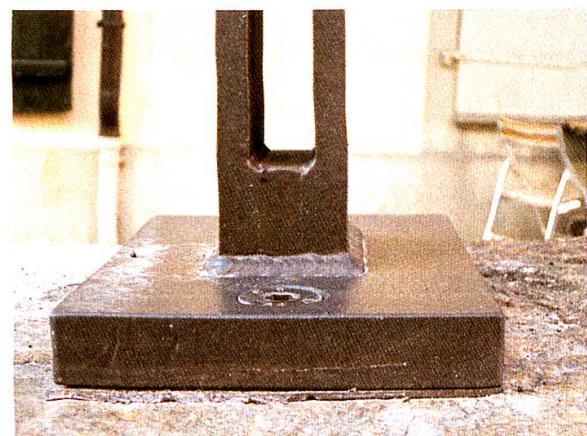
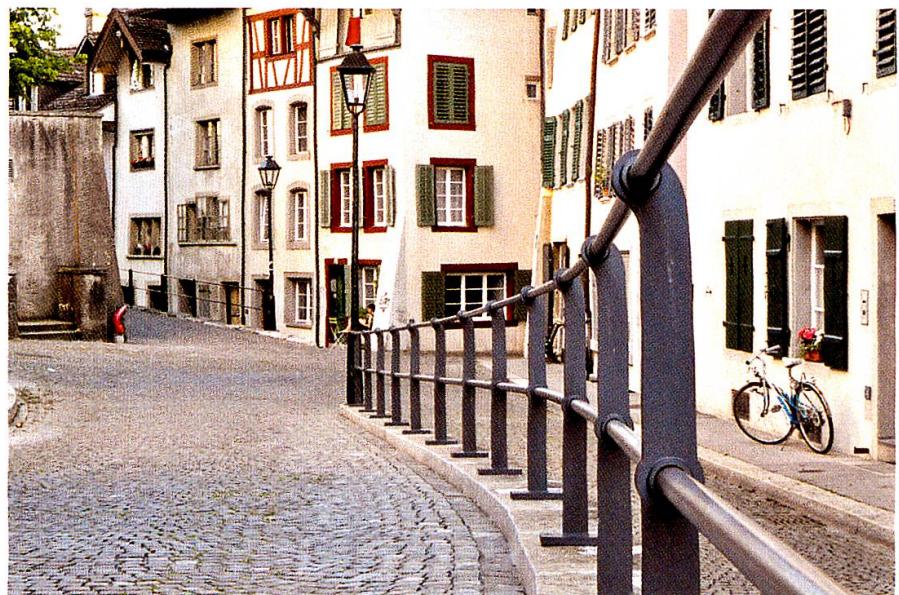
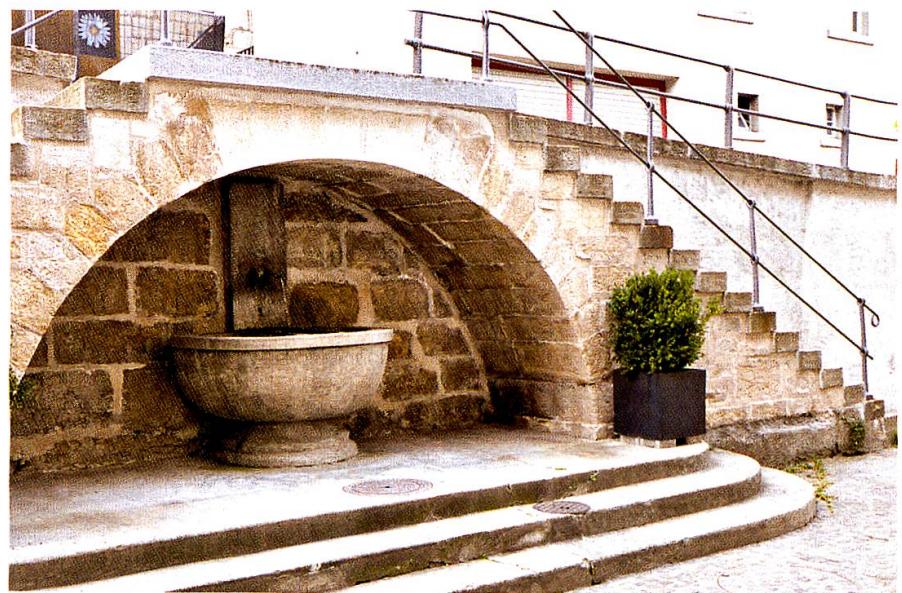
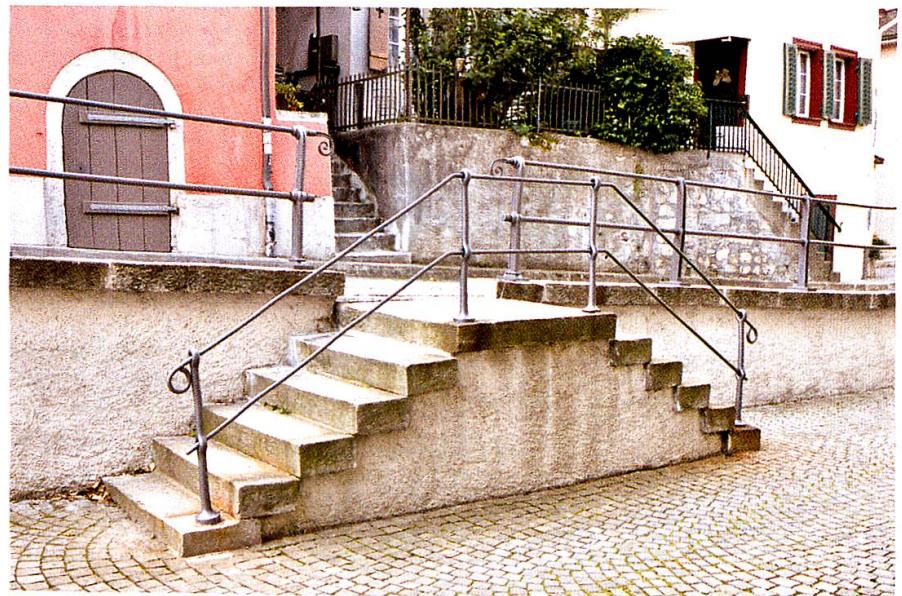
**18–20** Neue Pfosten.

Auf dem mittleren Teilstück der Strasse, zwischen den Treppenpodesten, werden die 25 alten, konservierten Pfosten versetzt. Auf den äusseren Strassenabschnitten werden die 33 neuen, modernen Pfosten montiert. Diese sind «Schattenprofile» der alten Gusspfosten. Die Oberflächen sind duplexiert, dabei wird das feuerverzinkte Metall mit einer weiteren, farbigen Schutzschicht versehen. Die neuen Pfosten sind in ihrer Höhe den bestehenden Gusspfosten gleich. So können bei Bedarf alte Pfosten nach und nach durch neue Stahlpfosten ersetzt werden.

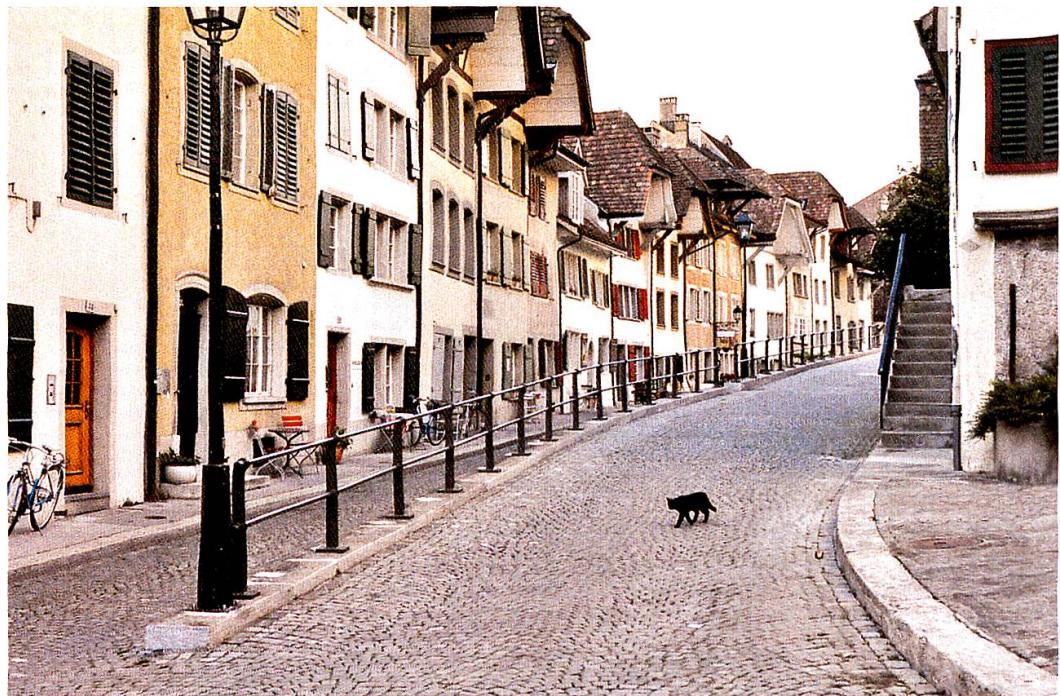
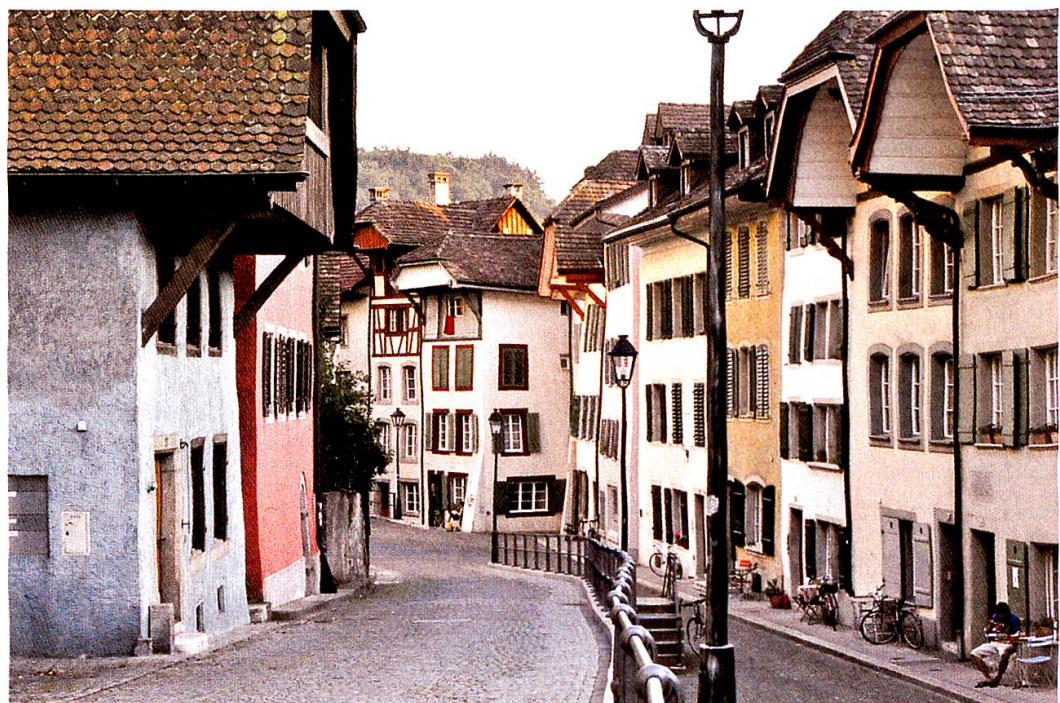
**21-23** Sanierte Treppenabgänge.

Im Zuge der Geländer- und Mauersanierung wurden auch die beiden Treppenabgänge mit ihren Geländern restauriert. Der Bogen über dem Brunnen des oberen Treppenabgangs wurde frisch gemauert.
