Artikel: Der Erdrutsch von Ittental 1924-1926

Der Erdrutsch von Ittental 1924–1926

von Ad. Hartmann, Aarau.

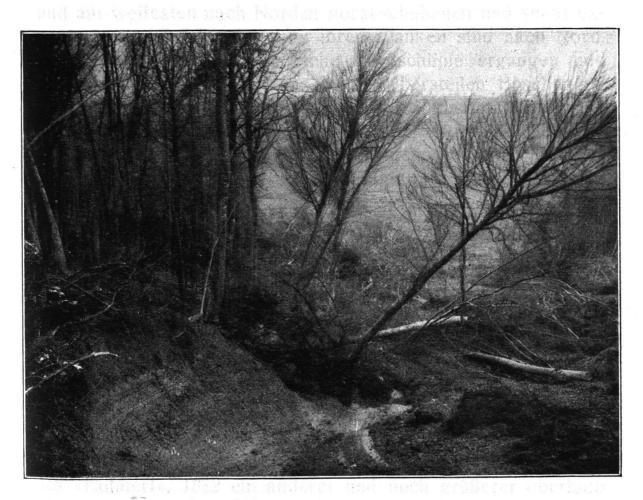
Waldpartie im obern Teil des Rutschgebietes mit Erdwellen und gegeneinander fallenden Bäumen.

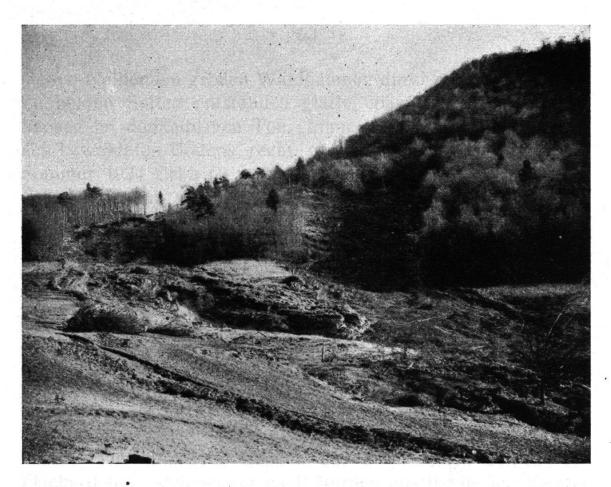
Die beiden sich vereinigenden Teilströme im obern Abrißgebiet.

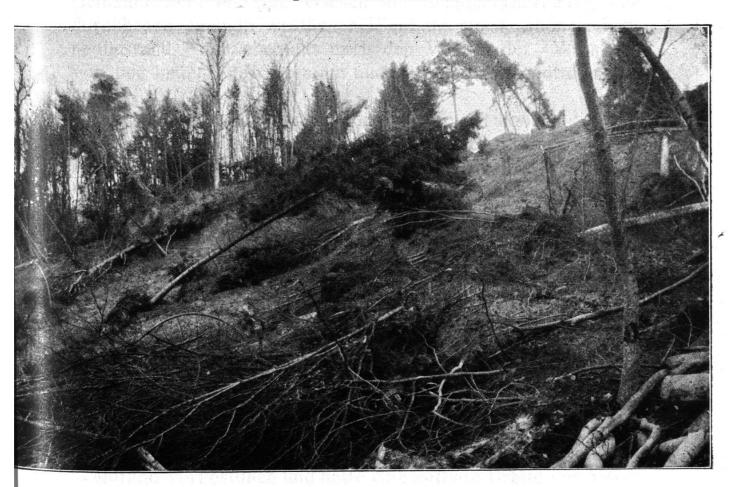
Abgerutschte Waldpartie.

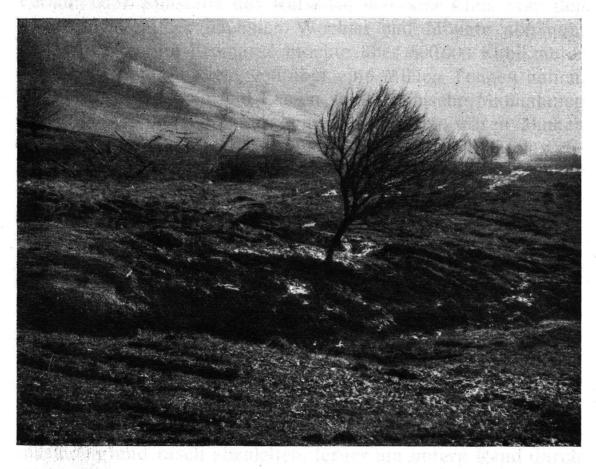
Westlicher Rand des Schuttstromes in der Obermatt.
In der Mitte versunkene Waldpartie.
