Artikel: Der Erdrutsch von Ittental 1924-1926
Autor: Hartmann, Ad.
DOI: <https://doi.org/10.5169/seals-172089>

Der Erdrutsch von Ittental 1924-1926

von Ad. Hartmann, Aarau.

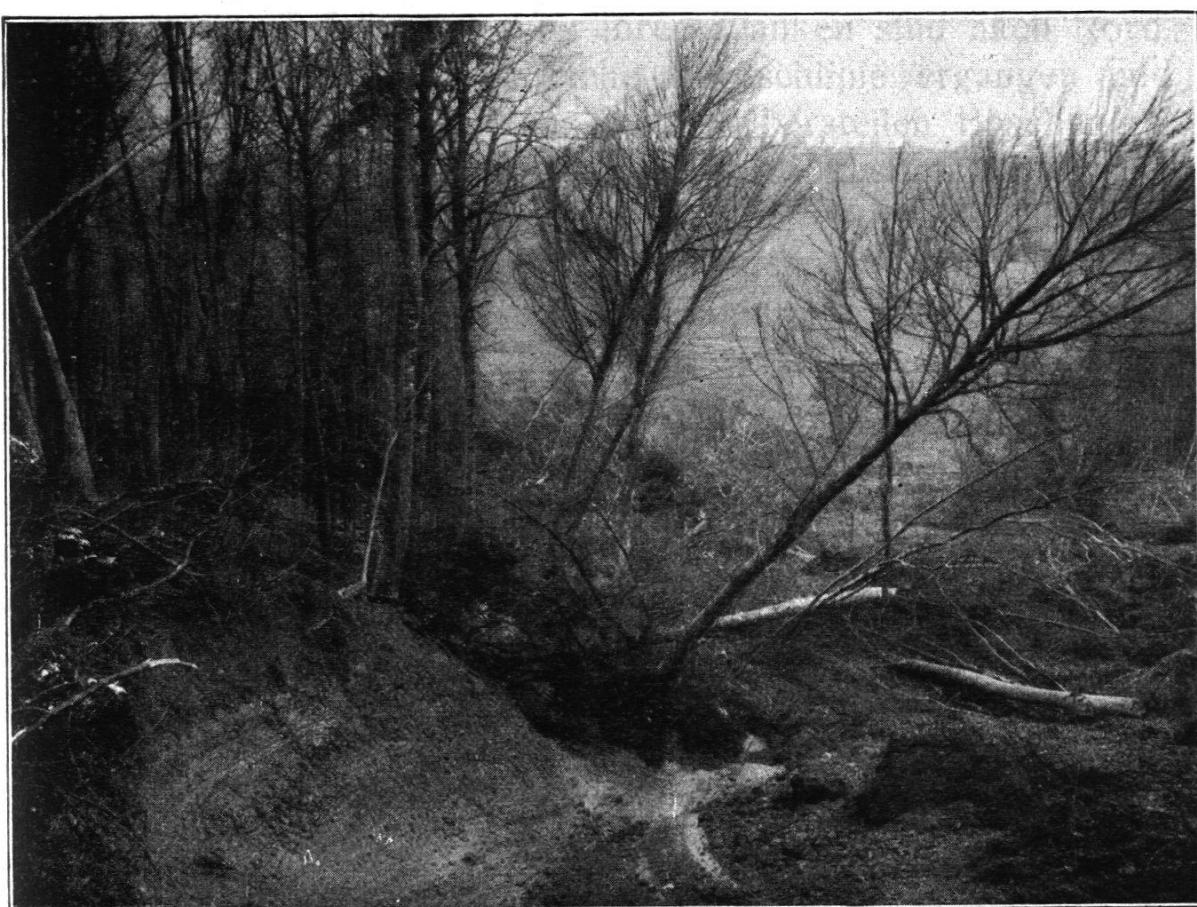
Waldpartie im obern Teil des Rutschgebietes mit Erdwellen und gegeneinander fallenden Bäumen.

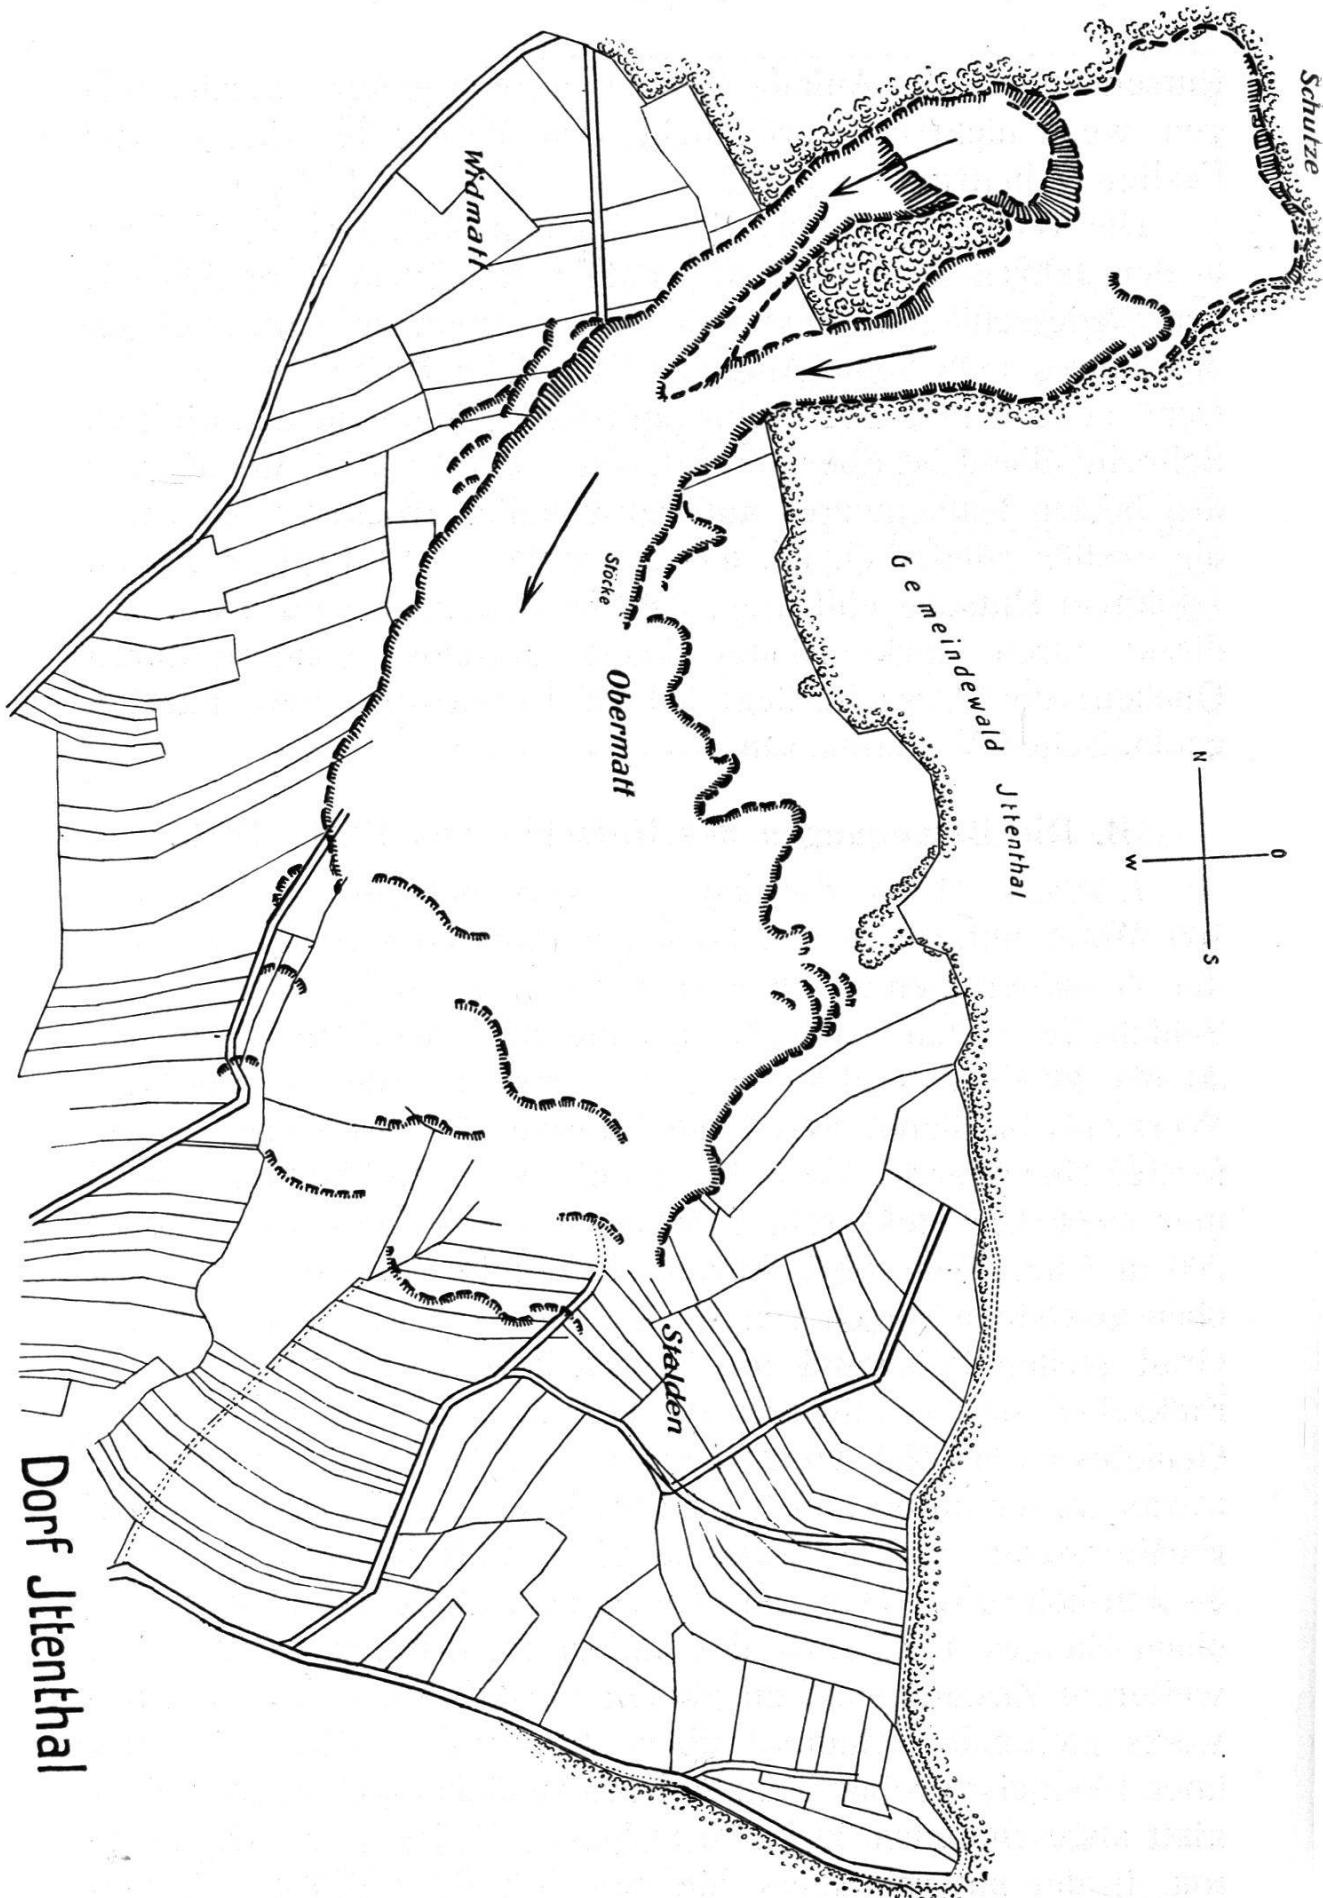
Kartenskizze des Rutschgebietes von Kantonsgeometer Großweiler.

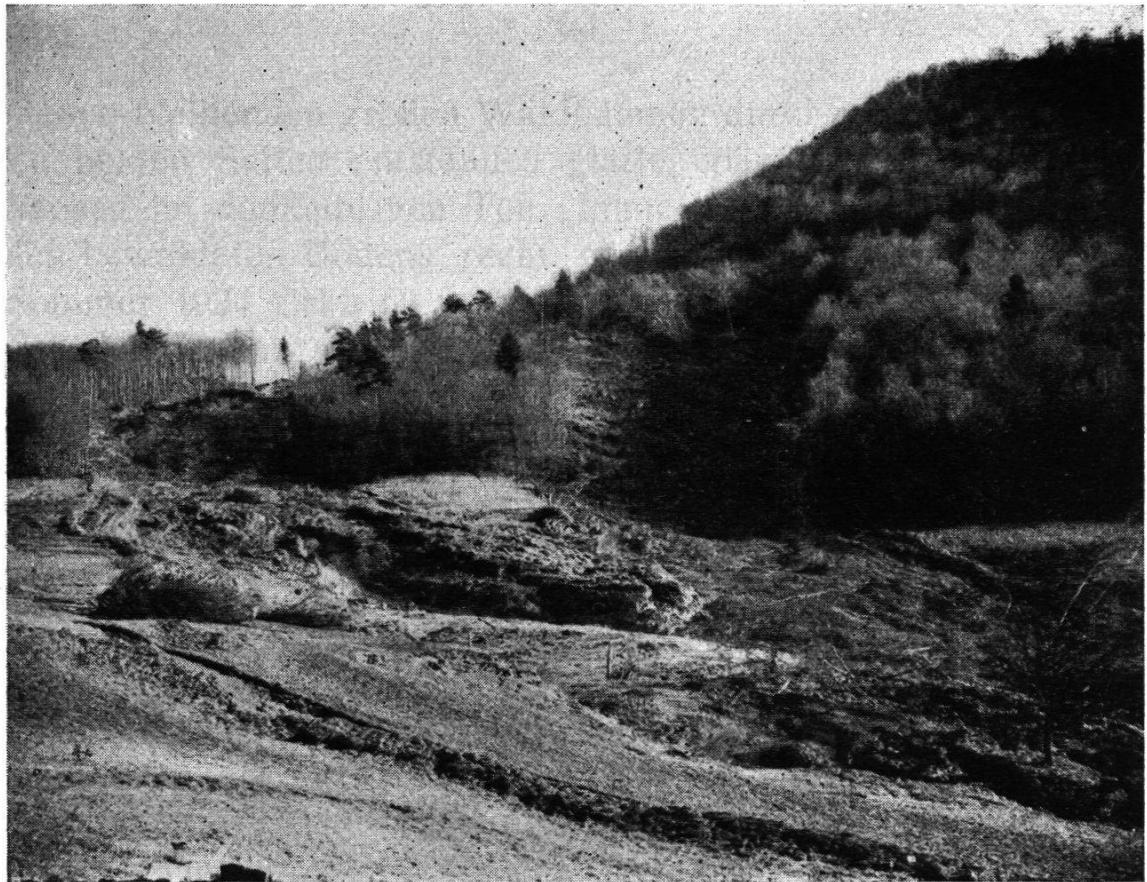
Die beiden sich vereinigenden Teilströme im oberen Abrißgebiet.

2. Phase. Vom Februar bis Mai 1925 erfolgte die zweite, stärkste Phase der Bewegung. Infolge starker Durchnässung geriet die ganze, von der festen Unterlage gelöste Schuttmasse von weit über 100 000 Kubikmetern in langsames Gleiten. Das oben erwähnte Mittelstück glitt über die Steilböschung und riß das unten liegende Waldstück in die Wiesen der «Widmatt» hinaus. Der nördliche Lappen der ursprünglich gelockerten Fläche dehnte sich weiter nach Norden aus bis in den Kaister Gemeindebann und die Wiesen am Schinbergnordhang und durchbrach dann in westlicher Richtung einen schönen Tannenbestand, stieß ebenfalls nach den Wiesen der «Widmatt» vor, bog gegen Südwesten um und vereinigte sich mit dem anderen Teilstrom.

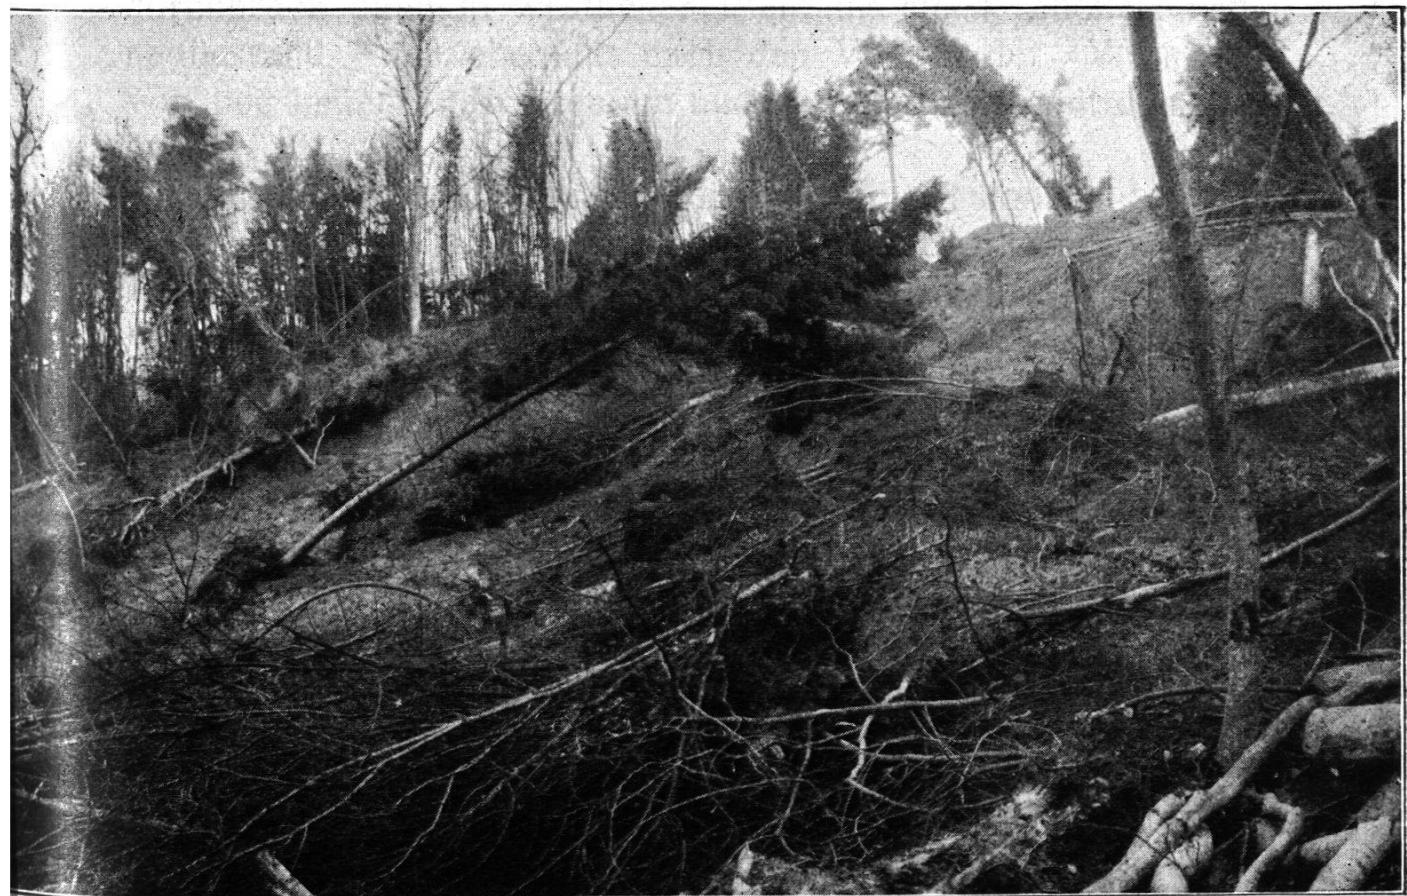
Abgerutschte Waldpartie.

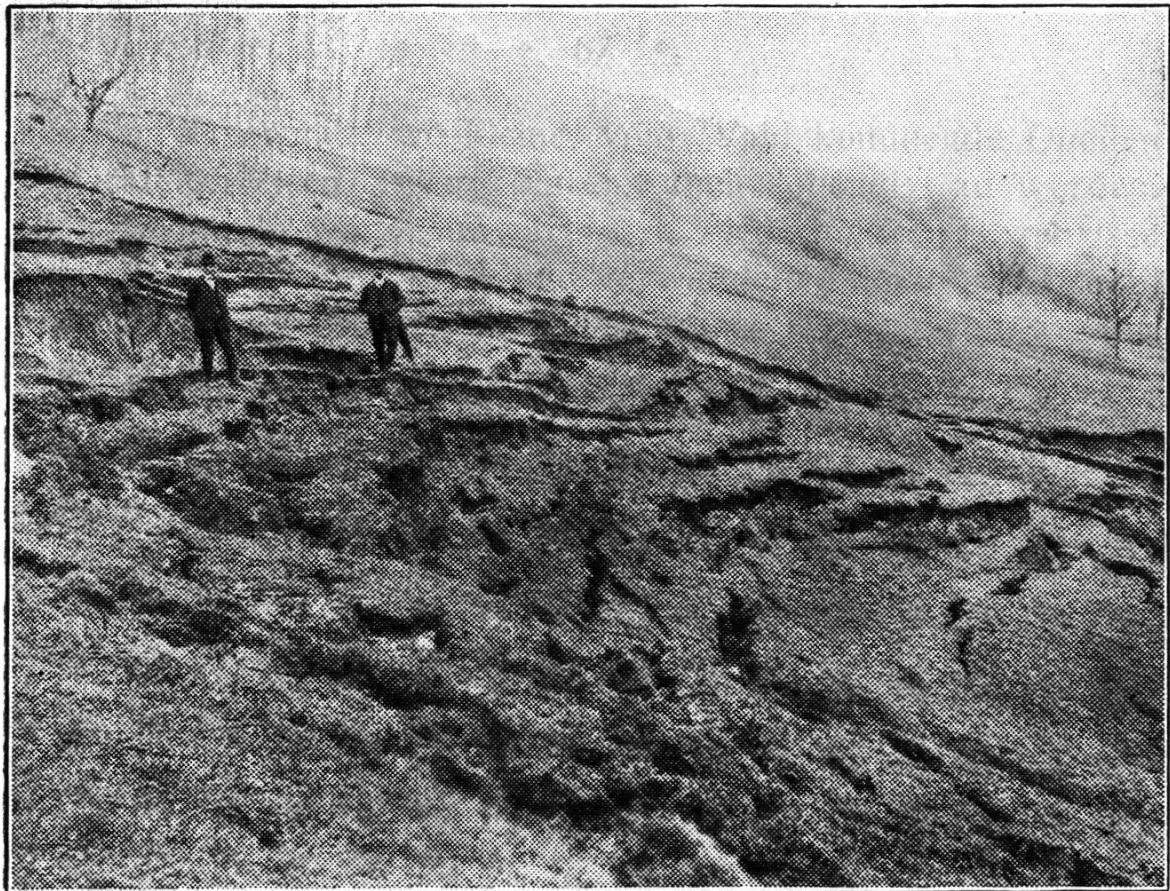
Abgeschälter Rasen zwischen Stalden und Obermatt.

sen von Obermatt, wo kleine, vom Wald kommende Quellen in Drainierröhren gelegt waren, auch lebendig zu werden. Scharfe, immer weiter aufwärts sich wiederholende Bogenrisse zerteilten den fetten Rasen und verwandelten ihn in eine breite, treppenförmig gestaffelte Schollenmasse. Der östliche wesentlich größere Teil der aktiven Masse drohte östlich des Dorfes, unterhalb der Wiesen von «Stalden», in das kleine Tälchen zu gleiten, das sich von Westen her in das Schinberg-plateau einschneidet. Ein Stauen des Baches hätte die Schuttmasse in einem Schlammstrom verwandeln und zu schweren Folgen führen können.

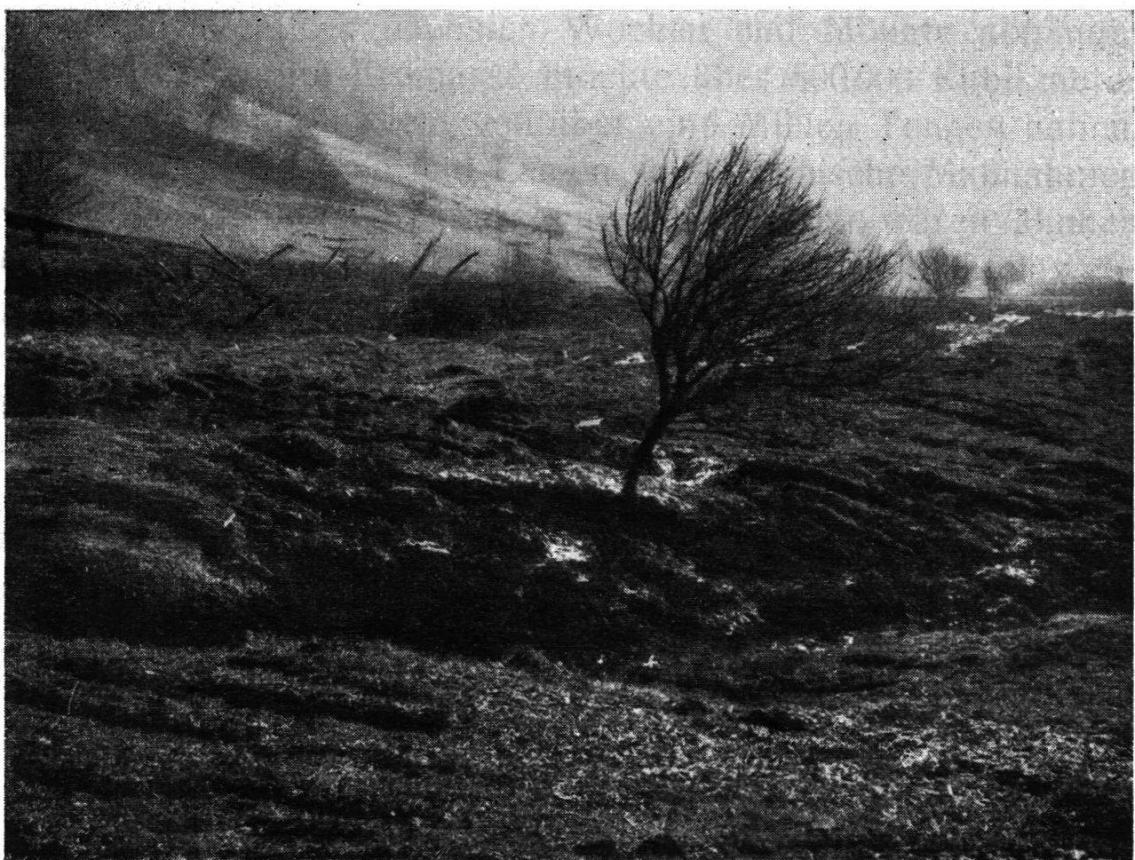
Westlicher Rand des Schuttstromes in der Obermatt.
In der Mitte versunkene Waldpartie.
