FELSSTÜRZE UND ERDSCHLIPFE IM AARGAU AUS JÜNGSTER ZEIT

von *Adolf Hartmann*

I. Felssturz von Breitmis in Erlinsbach

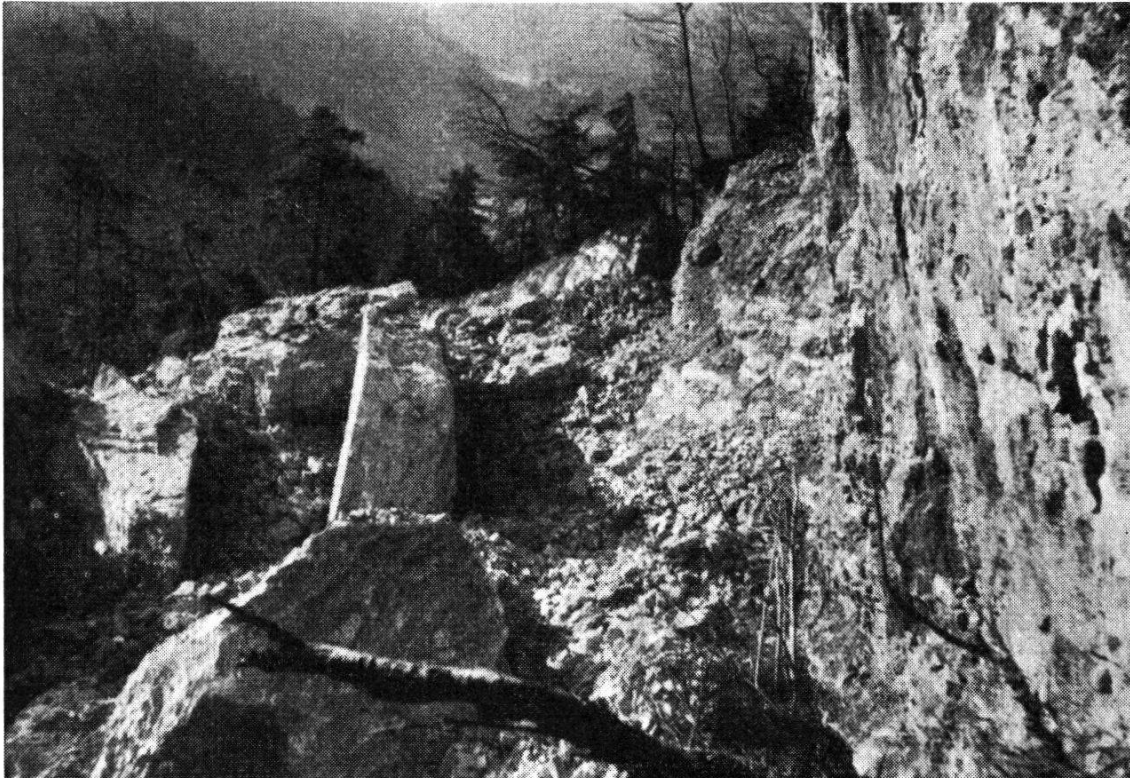
Abb. 1. Oberste Abrißkluft, etwa 33 m breit mit großen und kleinen Blöcken

Jahr bis 8000 m³ Fels ausgebeutet, zu Schotter und Splitt zerkleinert und als Straßen- und Betonkies verwendet wurden. Das Loch am Fuß des Berges mag ungefähr 40 m breit in der West-Ost-Richtung, über 40 m tief und entsprechend hoch gewesen sein. Der Hang mußte notgedrungen nachstürzen. Die gestürzte Masse ist etwa 100 m hoch, etwa 40 bis 60 m breit und mag etwa 20 m dick sein. Eine Wiedereröffnung des Steinbruches oder ein Ausgraben der verschütteten Maschinen dürfte unter keinen Umständen gestattet

werden, denn dadurch würde der Schuttstrom wieder in Bewegung gesetzt. Wasser hat beim Auslösen des Felssturzes keine Rolle gespielt. Die Erschütterungen durch das Sprengen der Felsen haben offenbar zur Lockerung beigetragen.

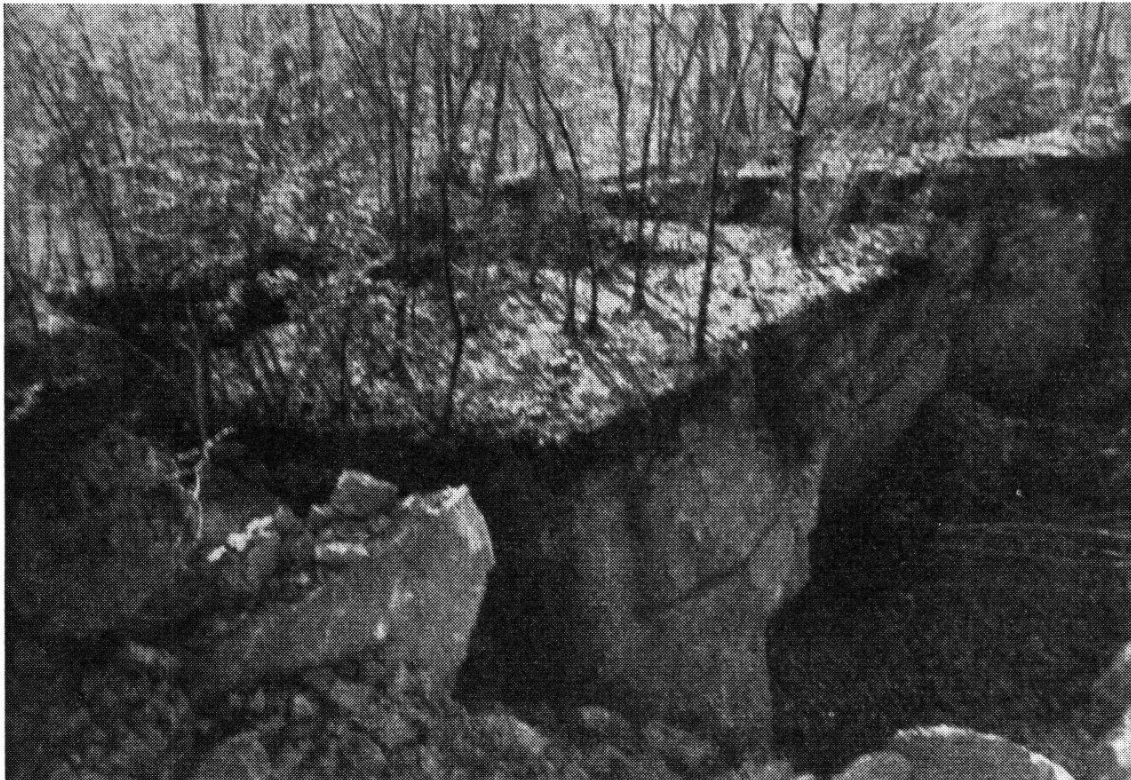
Abb. 2. Oberer Teil der verschobenen Scholle, zerrissen, etwa 12 bis 15 m tiefer als die obere Kante

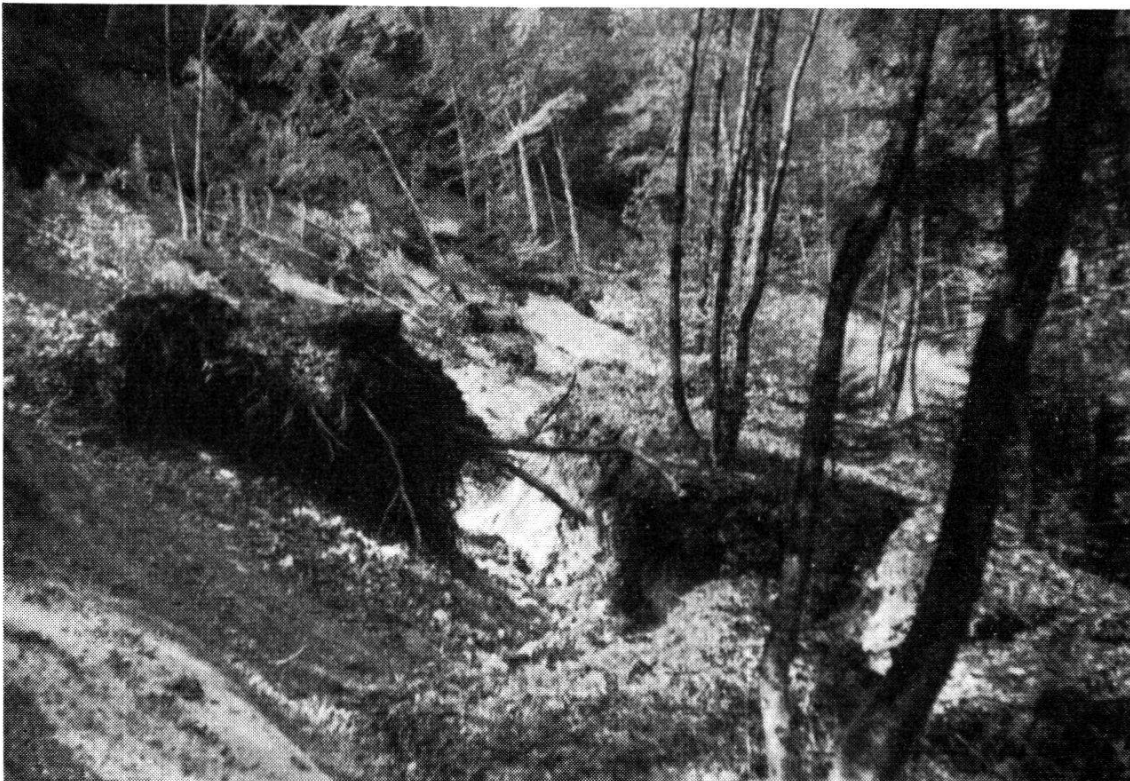
vom Dorf nach Norden zu. Der obere Abrißbrand der bewaldeten Stelle ist etwa 120 m lang; die Länge der gerutschten Fläche mag etwa 30 m und die mittlere Dicke etwa 4 m betragen. Viele einzelne Waldbäume sind gefallen, andere mit den Felsmassen und der obersten Bodenschicht stehend abgerutscht. Wasser hat zum Auslösen des Rutsches nicht mitgeholfen, denn vor dem Ereignis fiel sehr wenig Regen, und im Rutschgebiet sah man gar kein Wasser. Der Berghang bietet eine Disposition zu Rutschungen. Der Geißberg ist

Abb. 3. Oberer Abrißbrand, von Süden gesehen

Der Rutsch ist ausgelöst worden durch eine breite, tiefe Abgrabung von Gehängeschutt mit zu steiler Rückwand von 70 bis 80 Grad. Der tonfreie Kalksteinschutt wurde zum Straßenbau verwen-

det. Diese Böschung mußte abbrechen und das dahinterliegende Material nachstürzen. Der den Waldweg deckende Schutt wurde von Genietruppen aus Brugg weggeräumt und der Weg wieder freigelegt. Die Schotterausbeutung kann mit Vorsicht wieder betrieben werden. Die mitgerissenen Bäume müssen beseitigt und die bewegten Schuttmassen sollten neu bewaldet werden. Die beiden unten am Rutsch stehenden Häuser sind nicht in Gefahr, wenn nicht außergewöhnliche Regenmengen fallen.
