FELSSTÜRZE UND ERDSCHLIPFE IM AARGAU AUS JÜNGSTER ZEIT

von Adolf Hartmann

I. Felssturz von Breitmis in Erlinsbach

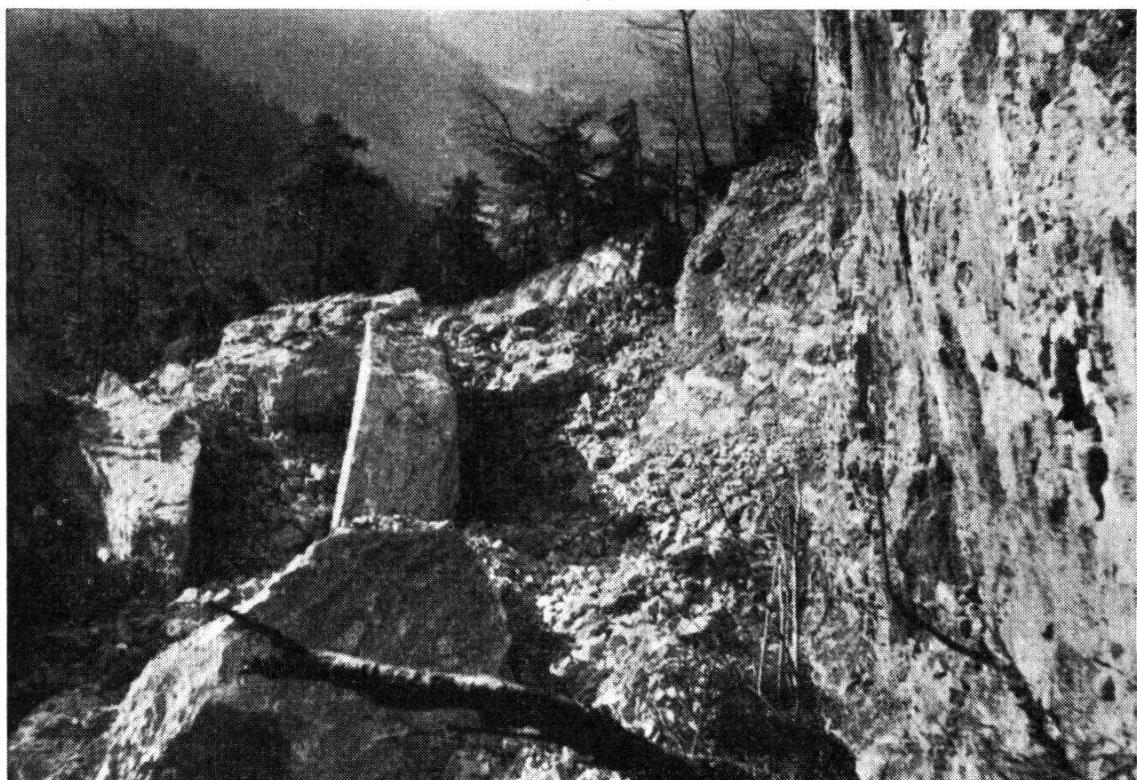
Abb. 1. Oberste Abrißklüft, etwa 33 m breit mit großen und kleinen Blöcken

Jahr bis 8000 m^3 Fels ausgebeutet, zu Schotter und Splitt zerkleinert und als Straßen- und Betonkies verwendet wurden. Das Loch am Fuß des Berges mag ungefähr 40 m breit in der West-Ost-Richtung, über 40 m tief und entsprechend hoch gewesen sein. Der Hang mußte notgedrungen nachstürzen. Die gestürzte Masse ist etwa 100 m hoch, etwa 40 bis 60 m breit und mag etwa 20 m dick sein. Eine Wiedereröffnung des Steinbruches oder ein Ausgraben der verschütteten Maschinen dürfte unter keinen Umständen gestattet

werden, denn dadurch würde der Schuttstrom wieder in Bewegung gesetzt. Wasser hat beim Auslösen des Felssturzes keine Rolle gespielt. Die Erschütterungen durch das Sprengen der Felsen haben offenbar zur Lockerung beigetragen.

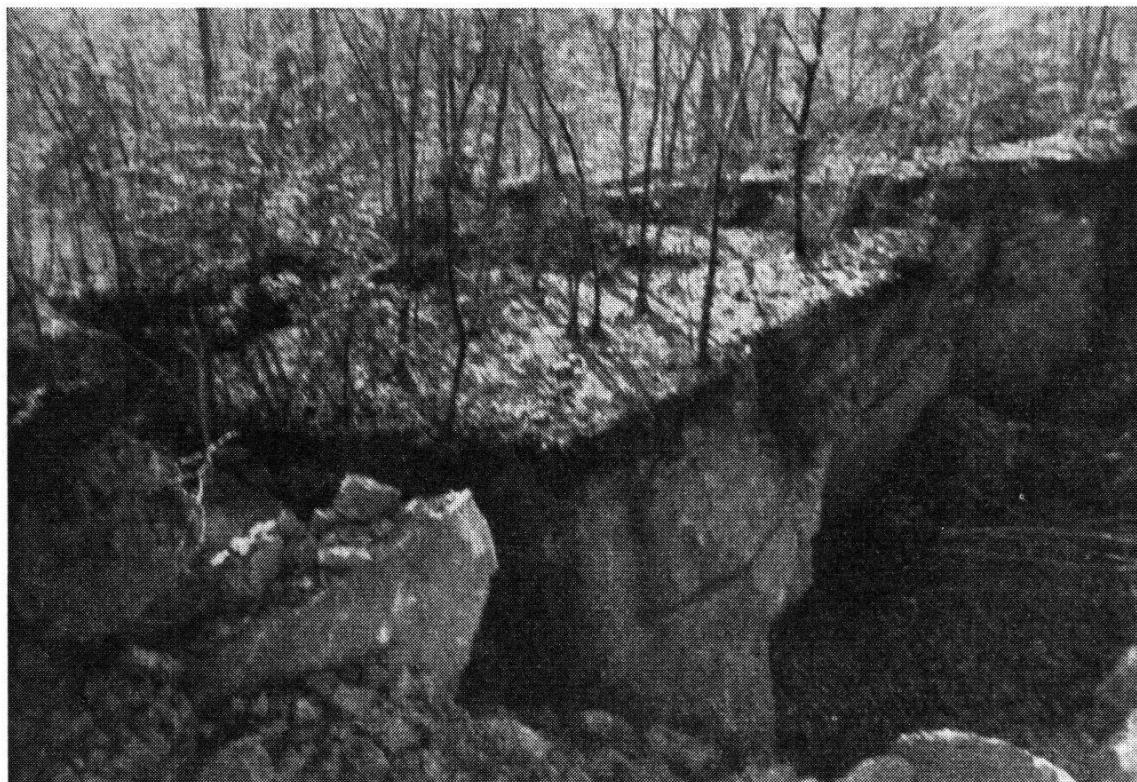
Abb. 2. Oberer Teil der verschobenen Scholle, zerrissen, etwa 12 bis 15 m tiefer als die obere Kante

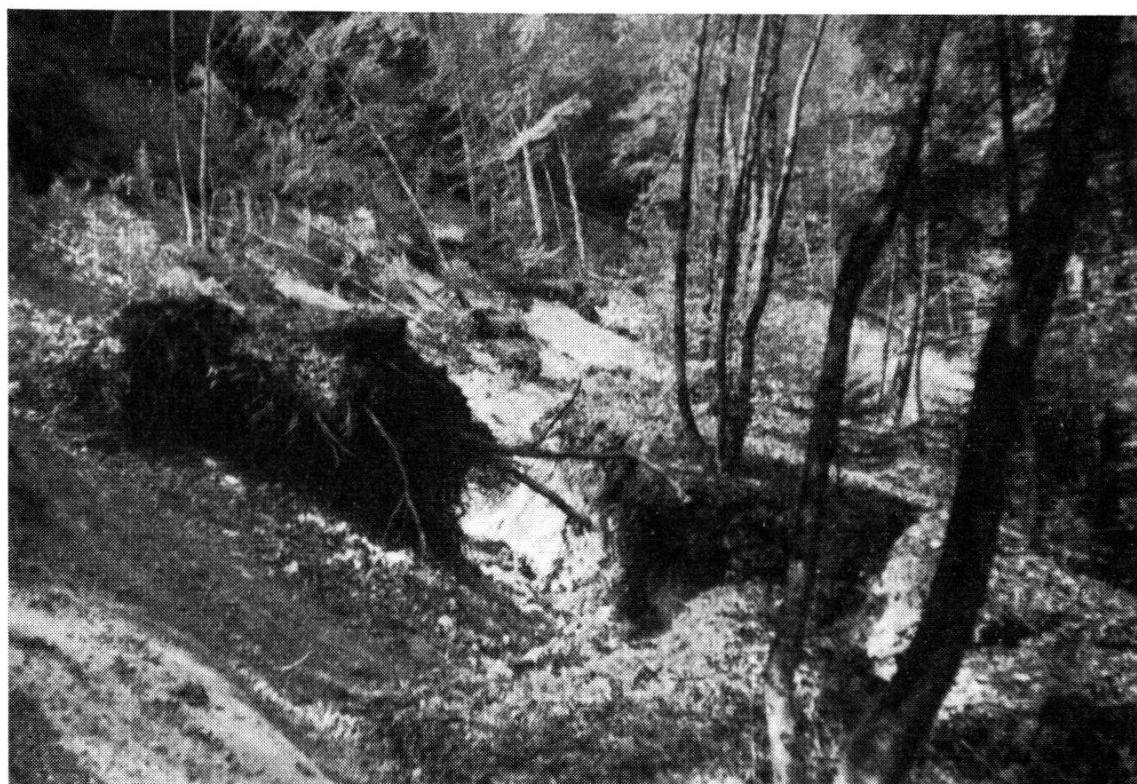
vom Dorf nach Norden zu. Der obere Abrißrand der bewaldeten Stelle ist etwa 120 m lang; die Länge der gerutschten Fläche mag etwa 30 m und die mittlere Dicke etwa 4 m betragen. Viele einzelne Waldbäume sind gefallen, andere mit den Felsmassen und der obersten Bodenschicht stehend abgerutscht. Wasser hat zum Auslösen des Rutsches nicht mitgeholfen, denn vor dem Ereignis fiel sehr wenig Regen, und im Rutschgebiet sah man gar kein Wasser. Der Berghang bietet eine Disposition zu Rutschungen. Der Geißberg ist

Abb. 3. Oberer Abrißrand, von Süden gesehen

Der Rutsch ist ausgelöst worden durch eine breite, tiefe Abgrabung von Gehängeschutt mit zu steiler Rückwand von 70 bis 80 Grad. Der tonfreie Kalksteinschutt wurde zum Straßenbau verwen-

det. Diese Böschung mußte abbrechen und das dahinterliegende Material nachstürzen. Der den Waldweg deckende Schutt wurde von Genietruppen aus Brugg weggeräumt und der Weg wieder freigelegt. Die Schotterausbeutung kann mit Vorsicht wieder betrieben werden. Die mitgerissenen Bäume müssen beseitigt und die bewegten Schuttmassen sollten neu bewaldet werden. Die beiden unten am Rutsch stehenden Häuser sind nicht in Gefahr, wenn nicht außergewöhnliche Regenmengen fallen.

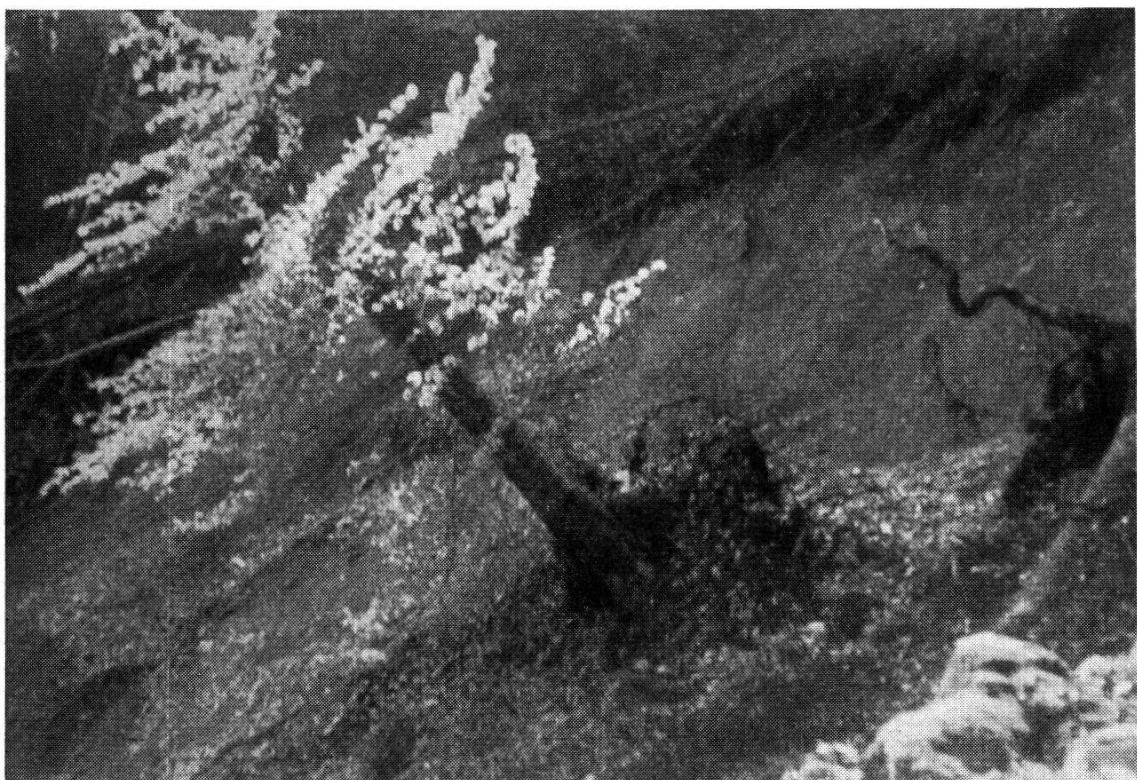
Abb. 4. Einzelne schiefstehende Buche

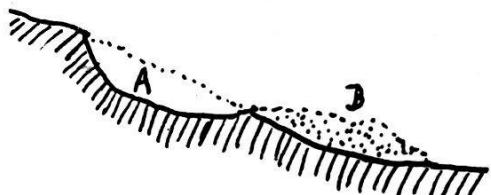
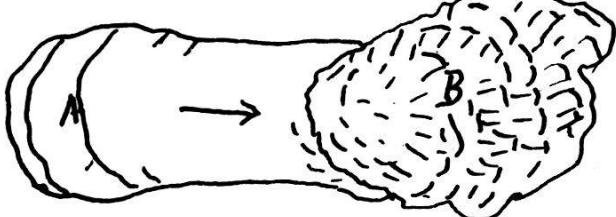
Abb. 5

A von 0,3 bis 1 m Tiefe; seitlich bilden sich klaffende Scherspalten, oft mit Längsrissen, und unten entstehen Wülste, die aus dem Boden hervortreten.

Profil

Zeichnung

einer kleinen Gehängerutschung, A = Abrißgebiet, B = Ablagerung
